BELL 407 - ESTUDO DE CASOS DE CHOQUE DAS PÁS DO ROTOR PRINCIPAL NA FUSELAGEM DO HELICÓPTERO

Alunos, PE-Safety, Turma 4, 2007
Instituto Tecnológico de Aeronáutica (ITA)
12228-900 São José dos Campos, SP, Brasil

RESUMO

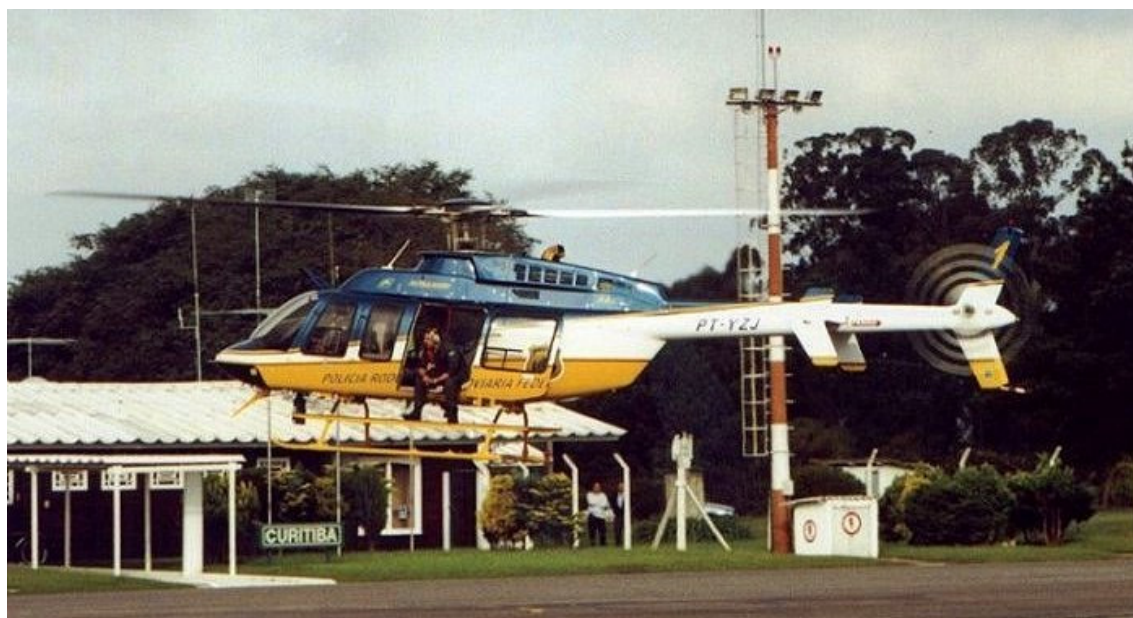
Figura 1 – PT-YZJ

INCIDENTE 1	PT- YZJ	15 FEV 2000 Brasília, DF	DEPARTAMENTO DE POLÍCIA RODOVIÁRIA FEDERAL
--------------------	----------------	---	---

“Após a realização de treinamento da manobra de desembarque em rapel, o piloto instrutor demonstrou um pouso em auto-rotação, a partir do voo pairado. O instrutor realizou os

procedimentos previstos para um pouso corrido e aproou o vento.

Ao executar o *flare* para o toque, foi ouvido um ruído [...]. Após o pouso, os pilotos perceberam que a aleta vertical do estabilizador esquerdo (*finlet*) havia sido danificada, ocorrendo o seu corte.[...]" (CENIPA, 2002)

No incidente nº. 1, a manobra de treinamento em auto-rotação foi iniciada do pairado fora do efeito solo, a uma altura dentro da área a ser evitada no gráfico *Altura X Velocidade*. Após o *flare*, houve pouso brusco da aeronave sem, contudo, causar outros danos, ocasionando a flexão excessiva das pás em direção ao helicóptero que já se encontrava apoiado no solo. Devido à baixa altura no início da manobra e a rampa de grande ângulo, não houve pouso corrido.

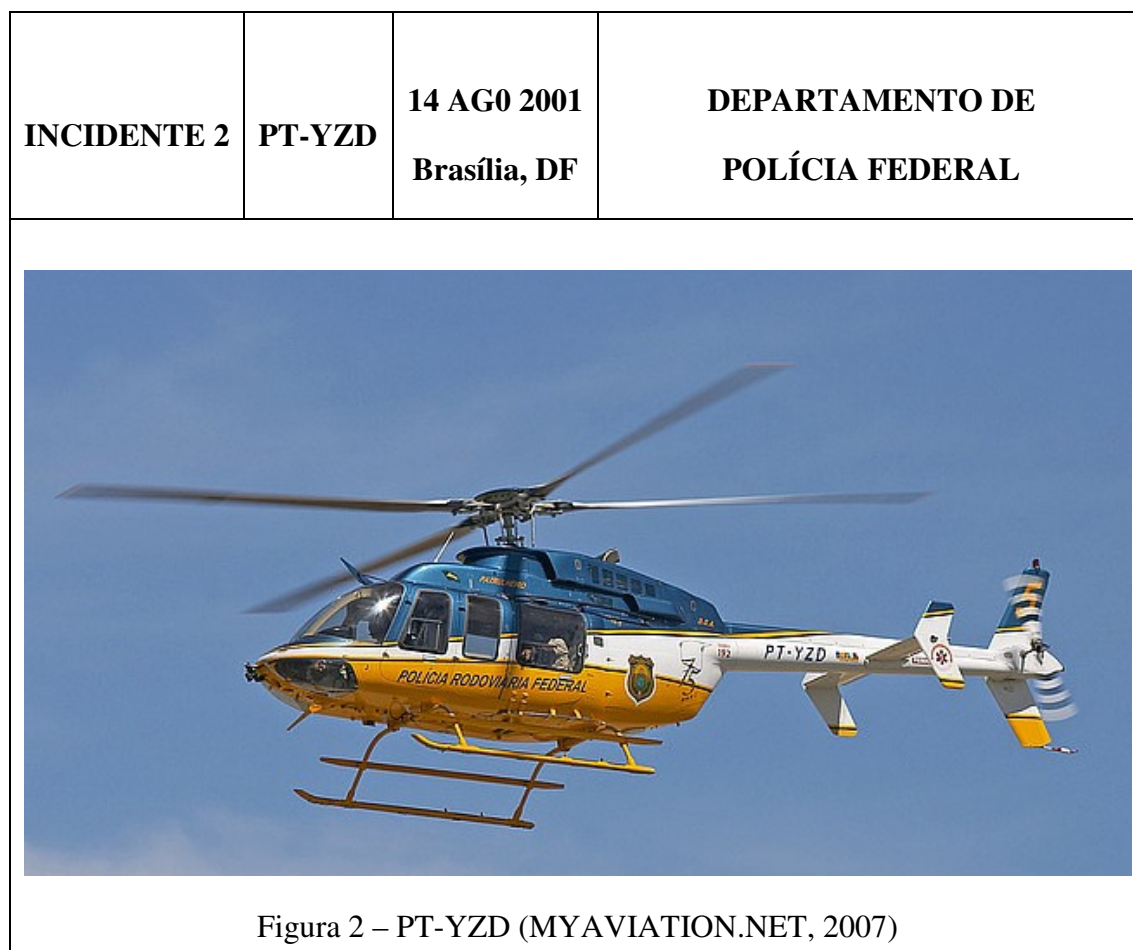
“Durante a realização de um vôo local de instrução, para a adaptação de um piloto na função de comandante da aeronave, foram realizadas diversas manobras como: pouso corrido, pouso simulando a situação de uma pane hidráulica e pouso direto, dentre outras.

O vôo teve a duração de 01h 20min e foi todo ele executado na vertical da pista de aerodelismo de Brasília, com pousos na referida pista. A tripulação era composta de um piloto instrutor e um piloto aluno.

As condições meteorológicas eram favoráveis ao vôo visual e o vento local soprava com intensidade de 12 kt.

Ao final do vôo, durante o corte dos motores, os pilotos verificaram que as pás do rotor principal haviam colidido e danificado a parte superior da aleta vertical esquerda do estabilizador horizontal da aeronave (*finlet*).” (CENIPA, 2002)

Já no incidente nº. 2, segundo o Relatório de Síntese de Incidente elaborado pelo CENIPA, o helicóptero, provavelmente, iniciou o toque no solo com velocidade acima da desejada pelo instrutor, produzindo uma corrida no solo mais longa que as anteriores. Ao aproximar-se do final da pista, o comando coletivo foi aplicado para baixo e o comando cíclico para trás, com uma reação mais intensa do que o normal, com intuito de frear o deslocamento do helicóptero. Essa manobra produziu uma flexão tal das pás do rotor principal que as mesmas colidiram com a aleta vertical esquerda.

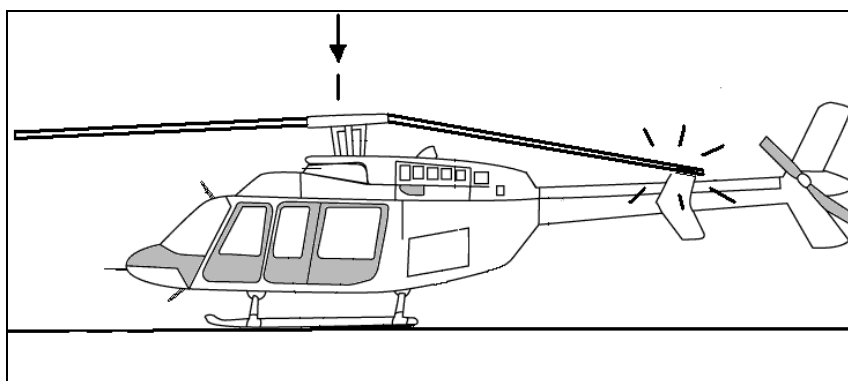
Figura 5 – Pouso Brusco Vertical

Durante pousos bruscos na vertical, o trem de pouso fixa-se firmemente ao solo, segurando o movimento de batimento para baixo da estrutura da aeronave; porém, as pás do rotor continuam descendo. Uma baixa rotação do rotor e uma redução rápida de passo coletivo contribuem para o movimento de batimento para baixo e para a flexão das pás, podendo atingir a estrutura traseira da aeronave (Figura 5). (CRUZ, 2005)

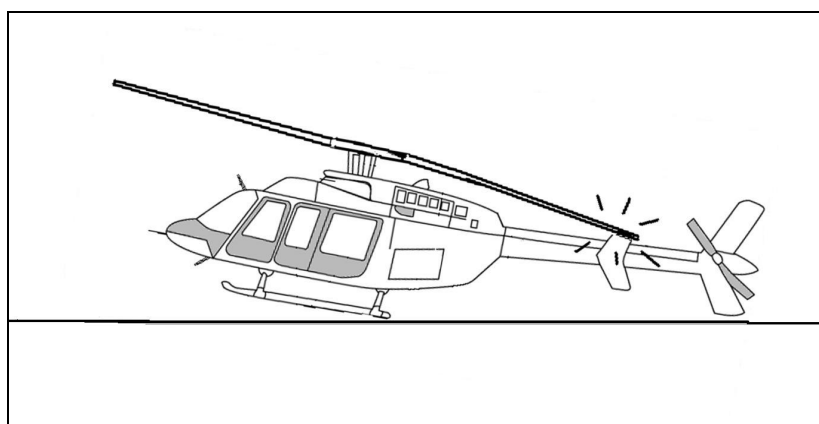
Figura 6 – Pouso brusco corrido

Nos pousos bruscos corridos, essa situação pode ocorrer quando o *flare* é excessivo, onde a parte traseira do trem de pouso bate primeiro no solo, fazendo com que a parte traseira do helicóptero tenda a pular de volta para cima enquanto a parte dianteira e o rotor continuam descendo (Figura 6). (CRUZ, RONALDO).

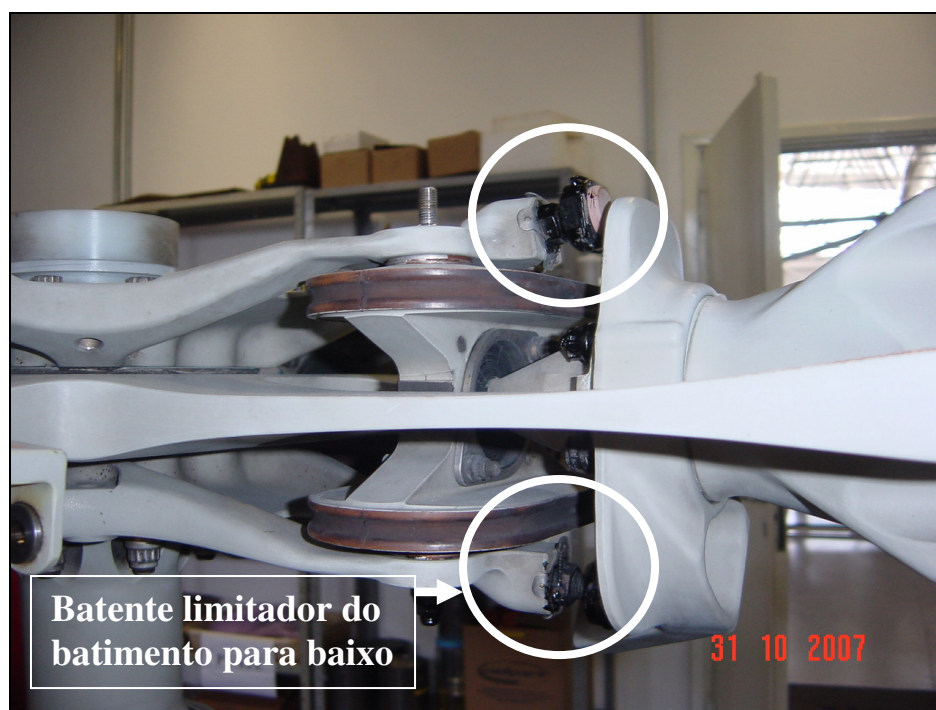
Figura 7 – Batentes do Rotor Principal do BHT 407

Durante o acionamento e corte dos motores, quando existe a diminuição da rotação e conseqüente redução da força centrífuga que mantém a rigidez das pás, pode ocorrer o toque das pás com a fuselagem do helicóptero, principalmente em condições de vento forte ou deslocamento de ar proveniente de outras aeronaves. Pensando nisso, a maioria dos helicópteros possui batentes nas pás do rotor principal, limitando o batimento para baixo em baixas rotações (como indicado na Figura 7).

O limite de batimento para baixo, determinado pelo batente existente na cabeça do rotor, não demonstra ser eficiente para evitar o choque das pás do rotor principal com o *finlet*, em condições onde o piloto exerce comando cíclico para trás excessivo, ou em pousos bruscos, situações estas realizadas comumente em treinamentos de pilotos. Dados fornecidos pelo fabricante ao IFI, levam a crer que a aeronave cumpre os requisitos de homologação previstos na RBHA/FAR 27.661, porém a recorrência do choque das pás do rotor principal com o *finlet* esquerdo, traz dúvidas quanto ao fiel cumprimento deste requisito, deixando o piloto com uma pequena margem para erro.

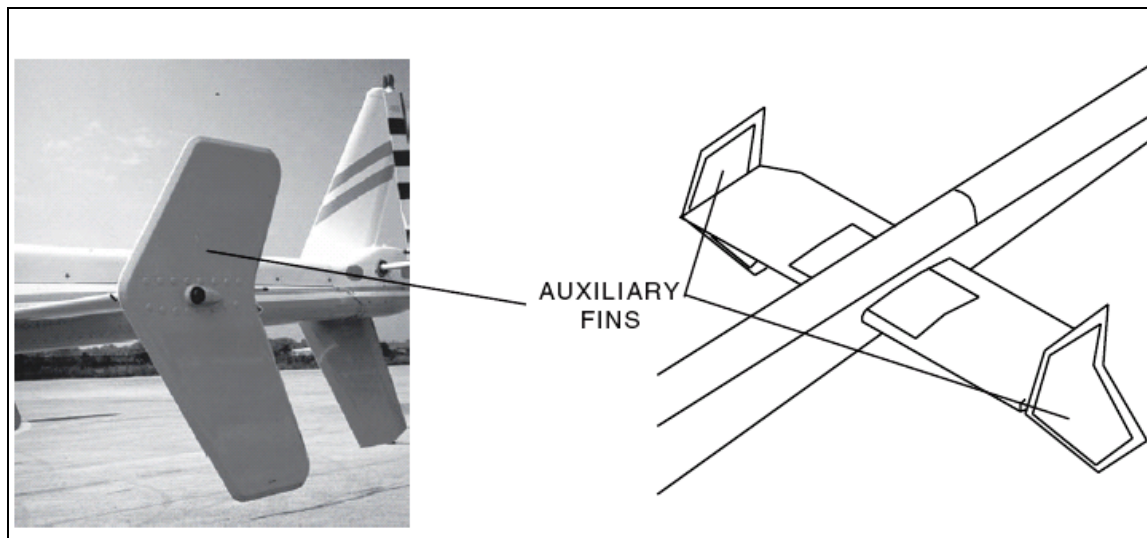
Figura 8 – *Finlets* do BHT 407 (BELL HELICOPTER, 2003)

Os *finlets* são superfícies instaladas no bordo externo do estabilizador horizontal para auxiliar na estabilidade de voo do helicóptero. O BHT 407 possui dois *finlets* (o esquerdo e o direito) posicionados com uma inclinação de 5° em relação ao bordo de ataque do estabilizador horizontal (Figura 8).

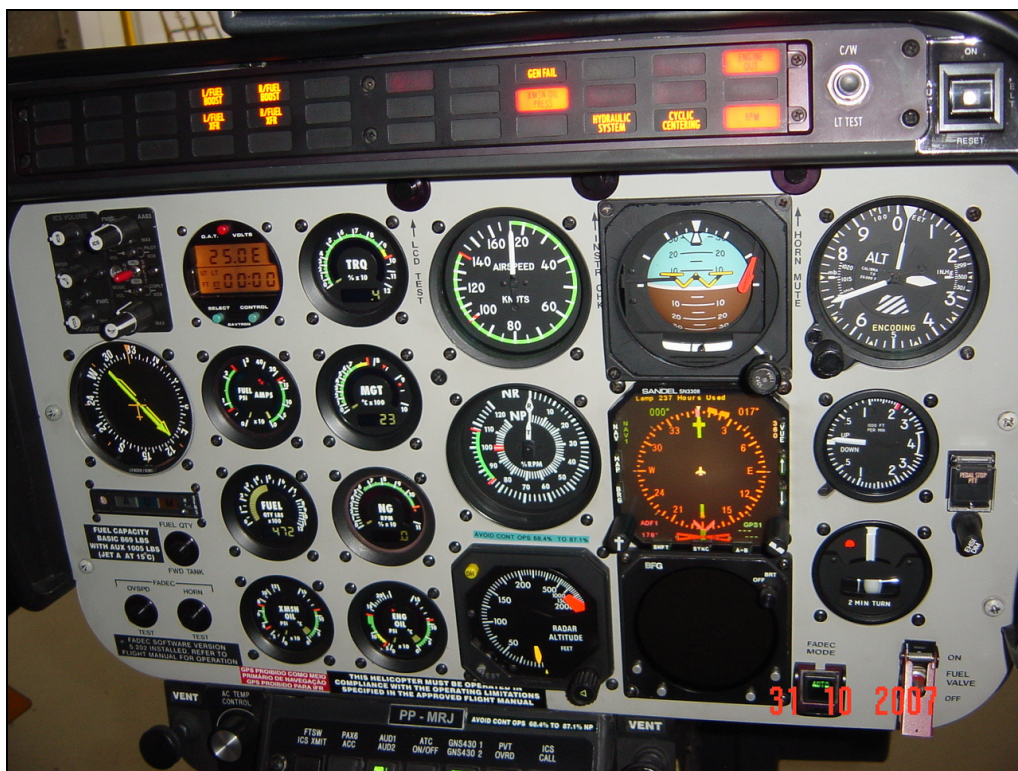
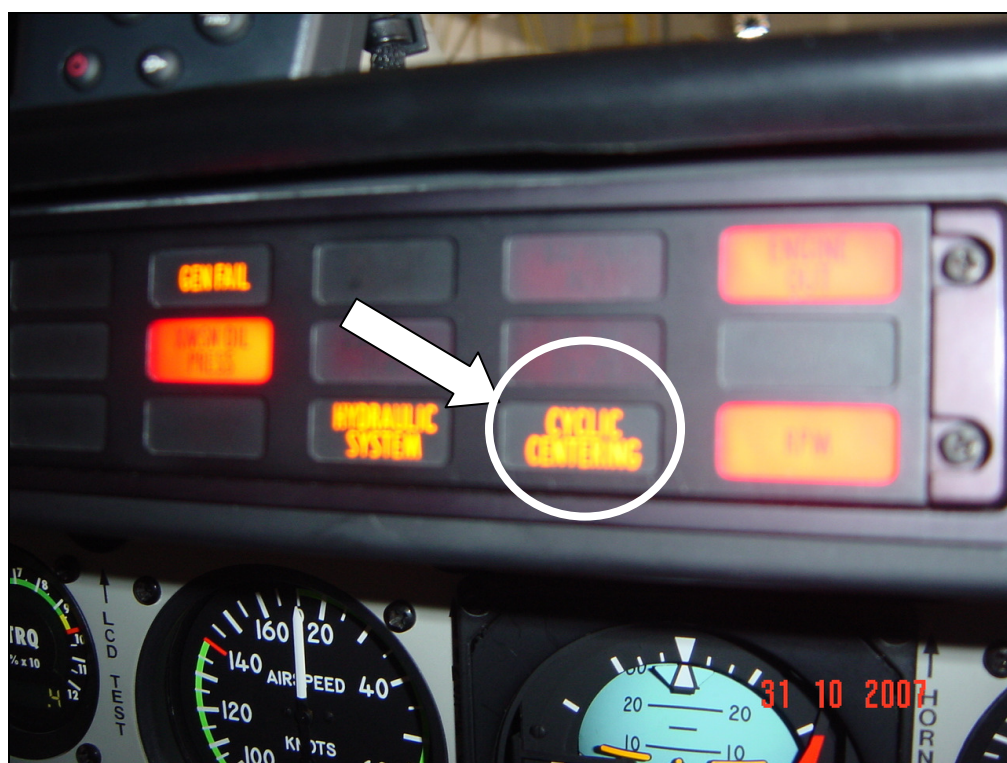
Outra questão apontada na análise desses incidentes é que, a aeronave BHT-407 possui uma luz de aviso no painel que alerta o piloto todas as vezes em que o comando cíclico está descentralizado (Figuras 9 e 10). Essa luz somente está habilitada quando a aeronave encontra-se no solo, devido à atuação de um *switch* instalado no esqui, porém, consta no manual de voo para desconsiderar essa luz de alerta durante pousos corridos e em terrenos inclinados, situações essas que se referem justamente a condições existentes nos incidentes estudados. Isso gera uma não conformidade entre a função de indicação e a situação envolvida, podendo gerar um conflito ou uma carga de trabalho desnecessária para o piloto (já que ele deve interpretar o alarme e ainda ter que desconsiderá-lo) e, assim, o seu desempenho pode ser prejudicado.
