REVISTA DA PREVENÇÃO

Aviação de Segurança Pública

2ª Edição

SÍNTESE DE RELATÓRIOS FINAIS

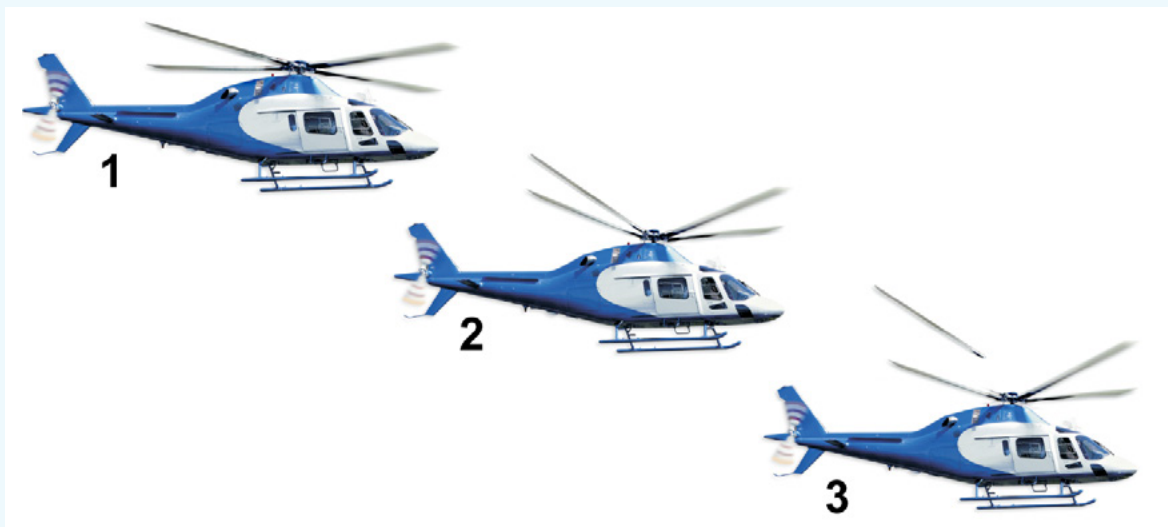
Figura 1 - Dinâmica do acidente (Fases 1, 2 e 3).

- 1) Voo de cruzeiro: a aeronave decolou da Fazenda Nossa Senhora Aparecida às 1820 UTC, com oito pessoas a bordo, com destino ao ponto de reabastecimento montado no município de Piranhas-GO. Com 17 minutos de voo, após ultrapassar uma elevação de 2.150 pés localizada no Setor Sul da sede da Fazenda Rancho Alegre, o motor da aeronave apagou em voo. De acordo com as informações obtidas a partir do depoimento de testemunhas, o helicóptero mantinha aproximadamente 1.000 pés acima do solo.

- 2) Efeito cone: a perda de tração no motor associada ao elevado torque aplicado, ao peso próximo ao máximo operacional e ao baixo momento de inércia proporcionado pelas pás de compósito do AW119 MKII Koala acarretaram uma rápida queda de RPM do rotor principal. Como consequência, a ação combinada da perda de força centrífuga de sustentação e do peso do helicóptero sobre o disco do rotor principal ocasionou o enflechamento das pás para cima (Efeito Cone).
