# DIVULGAÇÃO OPERACIONAL

Nº 01/2013

Terceiro Serviço Regional de Investigação e Prevenção  
de Acidentes Aeronáuticos

**ASSUNTO:** Risco de perda de potência em helicópteros modelo AS350B3 equipados com motor ARRIEL 2B1 e FADEC de DOIS CANAIS em voo a baixa altura sobre água salgada.

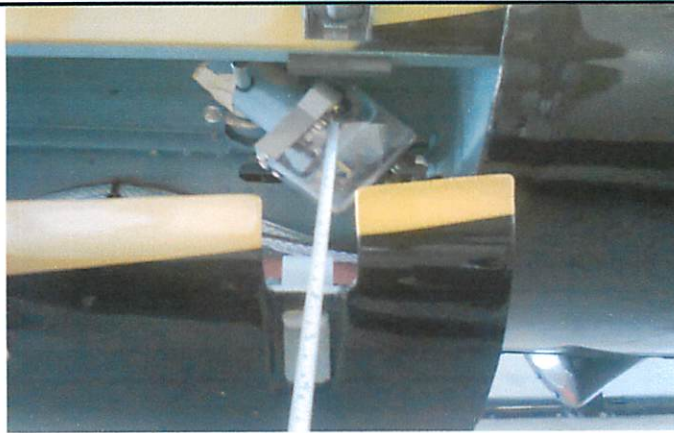
Durante os procedimentos de investigação deste acidente, foi possível determinar, através de testes realizados em laboratório, que os helicópteros modelo AS350B3 equipados com motor ARRIEL 2B1 e FADEC de DOIS CANAIS não são protegidos contra a entrada de gotas de água salgada no circuito de comando da Twist Grip, situado no lado esquerdo da aeronave, logo abaixo do piso, no ponto de instalação do coletivo do co-piloto.

A contaminação por água salgada formada pelo acúmulo das gotículas levantadas pela esteira de turbulência, durante a passagem à baixa altura da aeronave sobre o mar ou lagoa, pode levar ao fechamento do contato nas micro switches 53Ka e 53Kb, causando o fechamento do Relé 54K. A mesma contaminação também pode levar ao fechamento do contato na micro switch 65K, instalada no mesmo conjunto, sob o coletivo da esquerda, causando o acendimento da luz Twist Grip e a redução irreversível do motor para marcha lenta, mesmo com a Twist Grip do coletivo na posição Flight.

Fig. 1 – Detalhe da instalação do circuito elétrico de comando da Twist Grip, na base do coletivo do co-piloto dos helicópteros modelo AS350B3 equipado com motor ARRIEL 2B1 e FADEC de DOIS CANAIS, com destaque ao ponto de entrada da água salgada. A proteção plástica não possui vedação e encontra-se alinhada com a presilha de fixação da carenagem ventral do helicóptero.

A EUROCOPTER informou que se encontra sob análise da EASA uma Diretriz de Aeronavegabilidade (AD), a qual determina o isolamento dos pontos de instalação dos fios elétricos das micro switches 53Ka, 53Kb e 65k, como forma de correção do problema, conforme recomendação do SERIPA III.

1) Enquanto o problema identificado não for corrigido pela EUROCOPTER, limitar os vôos sobre água salgada (nos quais seja realizado pairado à baixa altura e aproximação e decolagem em helipontos, distantes a menos de 50 metros do mar ou de lagos de água salgada) àqueles cuja necessidade compensem o risco da ocorrência de uma auto-rotação à baixa altura com possibilidade de pouso na água.

2) Enquanto o problema identificado não for corrigido pela EUROCOPTER, evitar a utilização de helipontos onde houver indícios de contaminação por água salgada nos helicópteros durante as fases de aproximação, táxi, pouso ou decolagem.

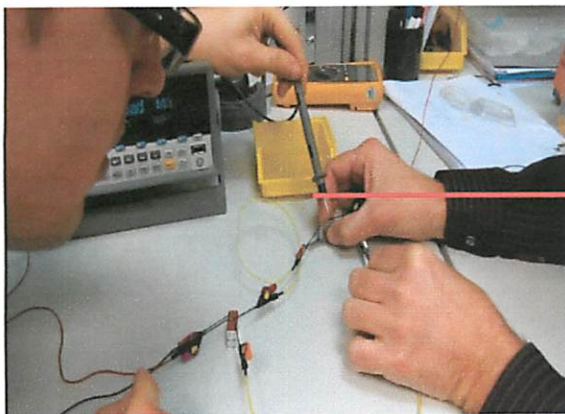
Fig. 2a e 2b – Esquema laboratorial de teste do circuito elétrico das micro switches com a presença de água salgada entre os terminais (Fig. 2a). A indicação do multímetro indica o acionamento do Relé 54K causada pela condutividade no circuito das micro switches 53Ka e 53Kb (Fig.2b). Os contatos das micro switches estão fisicamente abertos, mas a água salgada entre os terminais conduz a eletricidade, causando o fechamento do Relé 54K.
