# COMANDO DA AERONÁUTICA

## CENTRO DE INVESTIGAÇÃO E PREVENÇÃO DE

#### RELATÓRIO FINAL SIMPLIFICADO (SUMA)

DADOS DA OCORRÊNCIA			
Nº DA OCORRÊNCIA		DATA - HORA	INVESTIGAÇÃO
139/A/2013		31/JUL/2013 20:15 (UTC)	SERIPA IV
CLASSIFICAÇÃO DA OCORRÊNCIA		TIPO DA OCORRÊNCIA	COORDENADAS
ACIDENTE		FALHA DO MOTOR EM VOO	23°43'25"S 046°44'47"W
LOCALIDADE		MUNICÍPIO	UF
REPRESA GUARAPIRANGA		SÃO PAULO	SP

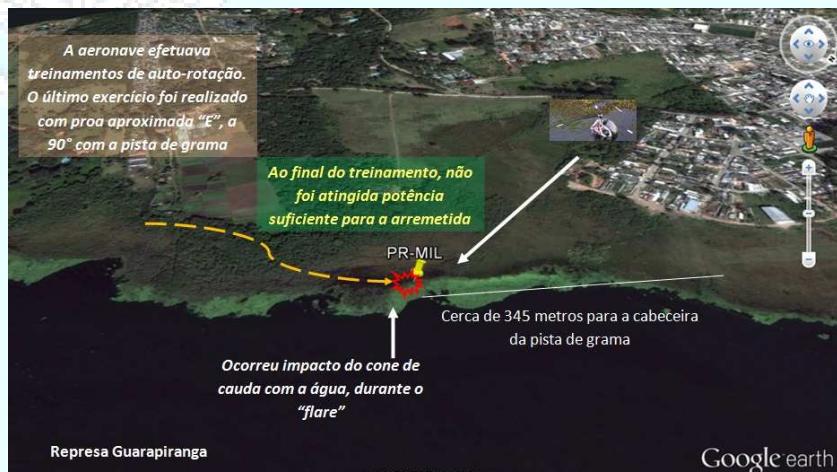
Figura 1 – Croqui da ocorrência.

Durante a realização de um voo de instrução de readaptação de piloto, em condições VFR, com 02 tripulantes a bordo, no setor "E" da Represa Guarapiranga.

Na arremetida, após o quarto treinamento de autorrotação simulada, não houve resposta ao comando de potência, no manete do coletivo.

O instrutor efetuou o "flare" com atitude acentuada de arfagem. O helicóptero colidiu o cone de cauda contra a superfície da água, ocasionando danos substanciais no cone de cauda e nas pás de ambos os rotoretes.

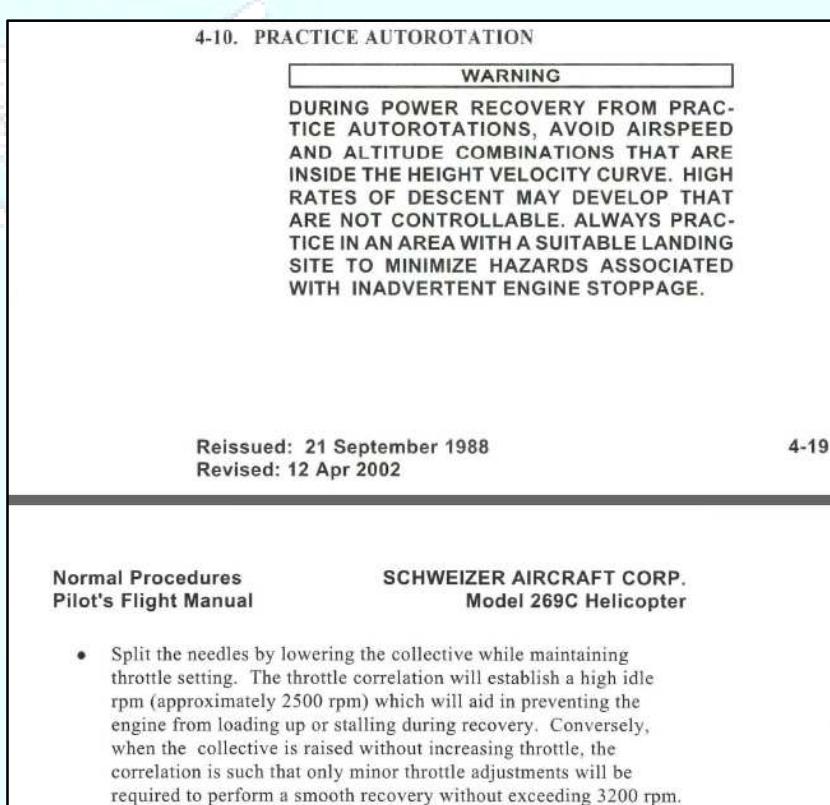
Figura 2 – Extrato do treinamento de autorrotação - Schweizer 269C-1 (constante do "Pilot's Flight Manual")

O "Pilot's Flight Manual" do modelo Schweizer 269C-1 previa que, no treinamento de autorrotação, a RPM do rotor principal deveria estar situada na faixa verde, entre 390 e 504 RPM, (recomendando: 442 RPM). A mesma publicação enfatizava, no parágrafo 4-10, que deveria ser mantida a RPM do motor em 2.500 RPM, a fim de prevenir que este apresentasse funcionamento irregular durante arremetida:

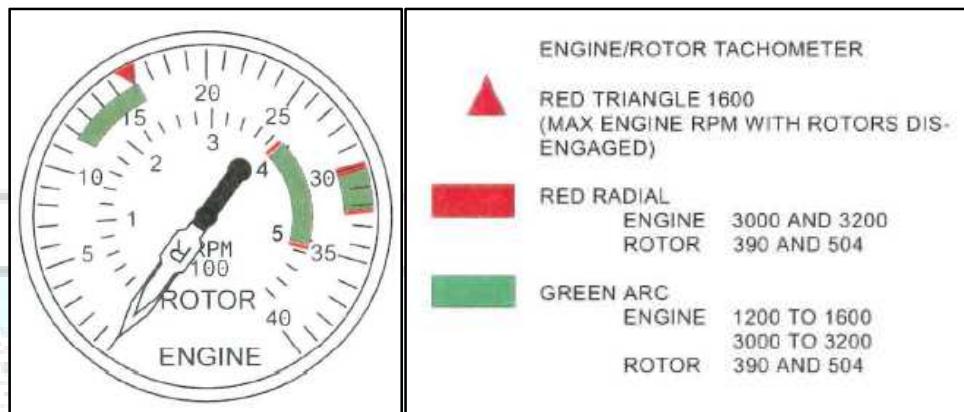
Figura 3 – Tacômetro do motor e do rotor principal, com legendas.

Os tripulantes atestaram que o treinamento foi iniciado a 3.300 pés de altitude, aproximadamente, 1.000 pés sobre a superfície, sendo mantido o planeio a 55 nós de velocidade indicada. Foi relatado que era mantida rotação do motor inferior a 2.000 RPM, antes do início da recuperação.

Durante a arremetida, pode ter havido a aceleração rápida demais, no movimento giratório do manete no sentido de aplicar potência, sem o correspondente aumento de potência esperado. Os pilotos relataram que o motor não aumentou seu giro, restando somente a opção do pouso à frente.

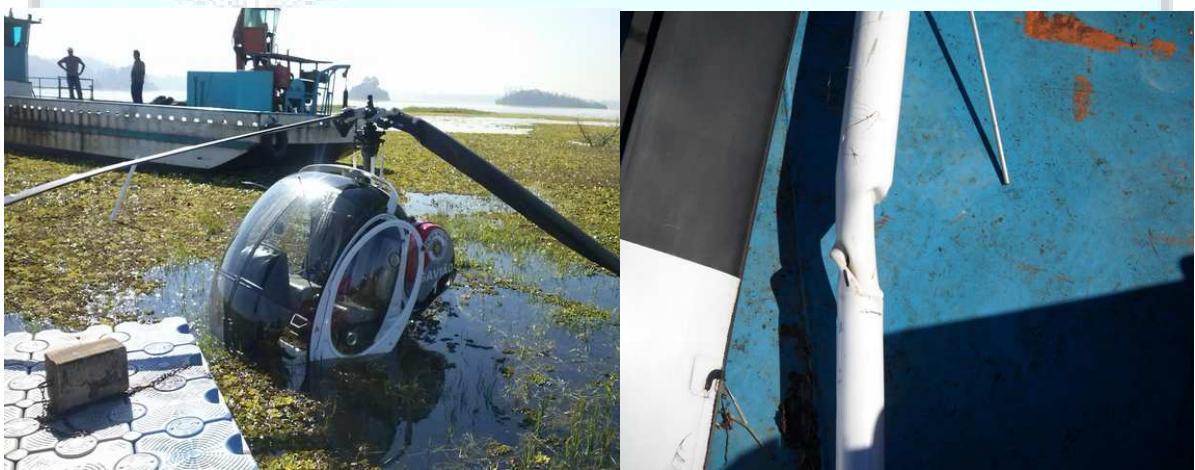
Figuras 4 e 5 – Característica de danos das pás do rotor principal e do eixo rotor de cauda. |

Após o acidente, os danos verificados no cone de cauda evidenciaram que o impacto ocorreu com potência, apresentando ruptura em uma das pás do rotor de cauda, além de uma torção no sentido longitudinal.

Pelas características do ensaio do motor realizado e, finalmente, pela característica dos destroços, foi afastada a hipótese de mau funcionamento da aeronave.

O OSV do Grupamento foi orientado a, em conjunto com o Oficial de Operações, divulgar aos tripulantes os riscos existentes no treinamento de autorrotação em ângulo e a necessidade de aplicação de potência de modo adequado nos treinamentos de arremetida na autorrotação.]
