DIVULGAÇÃO OPERACIONAL (DIVOP)

Nº 010/2014

CONTAMINAÇÃO DE COMBUSTÍVEL

ASSUNTO: CAMINHÃO-TANQUE ABASTECEDOR DE OPERADORES AEROPOLICIAIS

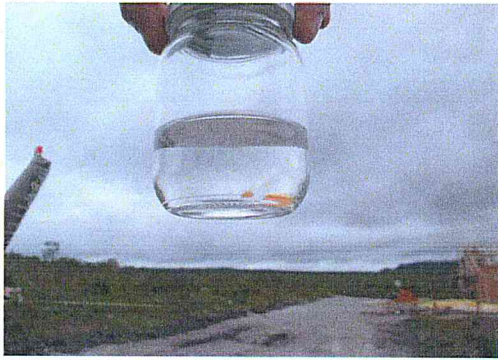
Pesquisas realizadas no sítio do acidente mostraram que havia a presença de uma substância de coloração marrom-claro no elemento do filtro de combustível da célula da aeronave, bem como na amostra do combustível coletado dos tanques do helicóptero e também no filtro do sistema de abastecimento do Caminhão-Tanque Abastecedor.

Foto 1 – aspecto do combustível retirado da aeronave no local do acidente

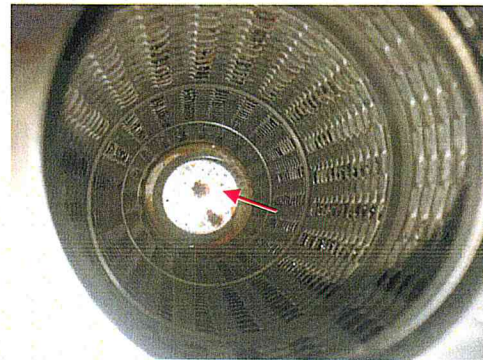
Foto 2 – aspecto da parte interna do corpo do filtro do caminhão-tanque abastecedor

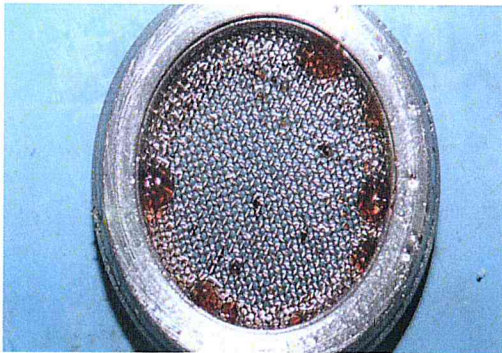
Os filtros de entrada da FCU e suas câmaras internas também apresentaram o mesmo tipo de contaminação.

Foto 3 – filtro da FCU tipo tela com vestígios de contaminação

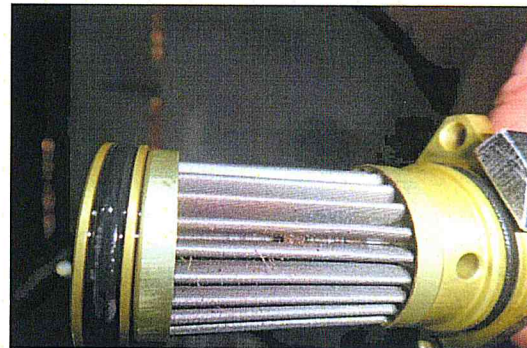
Foto 4 – filtro da FCU contaminado

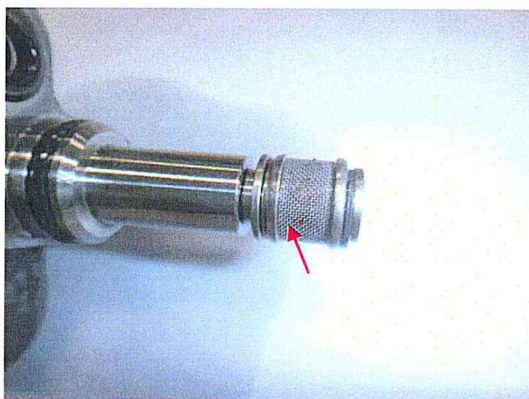
Foto 5 – filtro interno da FCU apresentando contaminação

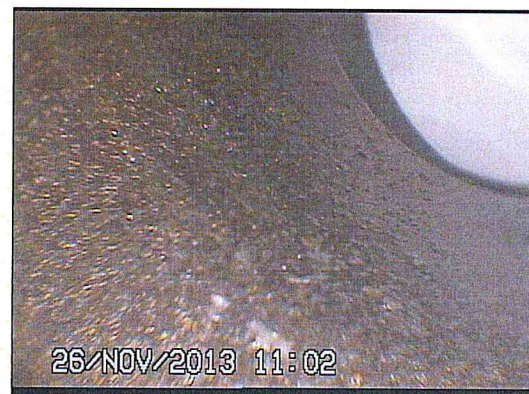
Foto 6 – câmara interna da FCU apresentando contaminação

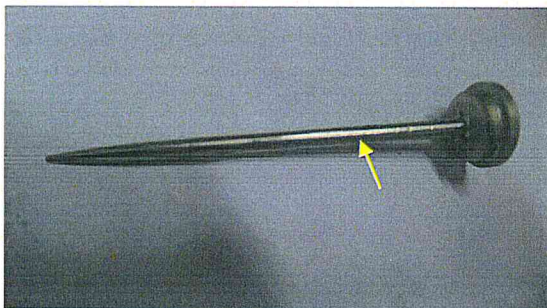
As peças móveis da FCU, como a *metering valve* e a haste, encontravam-se emperradas em razão da presença da substância contaminante, fato que impedia seu correto funcionamento.

Foto 7 – agulha da *metering valve* da FCU

Com base nos dados levantados, foi possível inferir que a perda de potência do motor esteve diretamente associada ao travamento da *metering valve* da FCU na posição "fechado". Esta condição impossibilitou que houvesse o incremento de potência do motor, após a atuação do piloto no coletivo, na fase de aproximação para pouso, culminando com a realização do pouso de emergência.

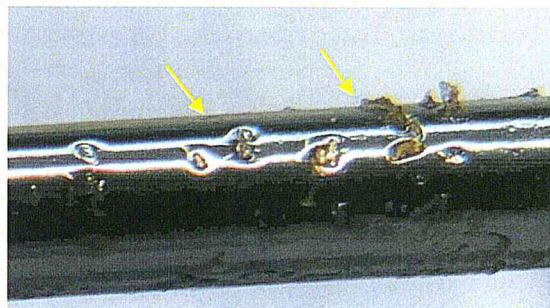
Foto 8 – foto ampliada da agulha da *metering valve*

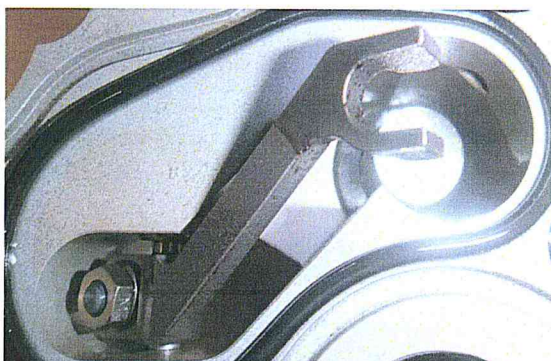
Foto 9 – haste de acionamento da *metering valve* da FCU

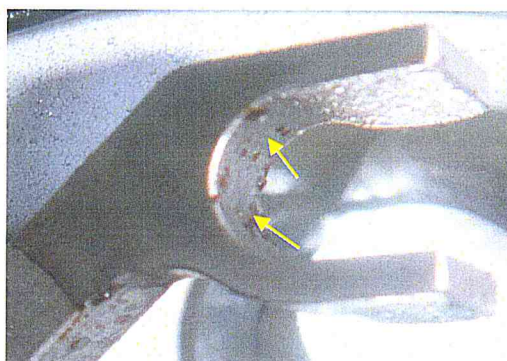
Foto 10 – foto ampliada da haste de acionamento da *metering valve* da FCU

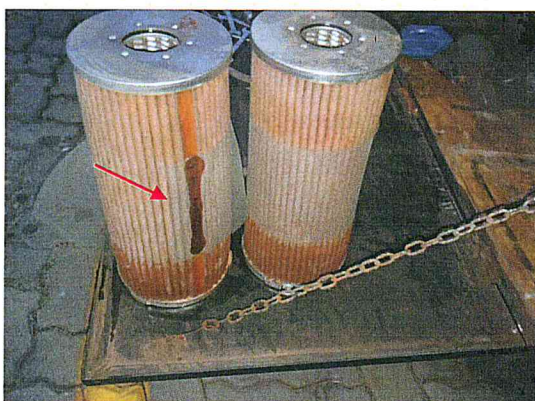
Foram retirados e analisados os filtros monitores de combustível que se encontravam instalados no Caminhão-Tanque Abastecedor utilizado para o reabastecimento da aeronave, sendo confirmada a presença do mesmo tipo de contaminação.

Foto 11 – filtros monitores do Caminhão-Tanque Abastecedor

Levantou-se que, embora as pesquisas sobre este tipo de contaminação ainda não sejam conclusivas, há indicativos de que a falha dos filtros monitores esteja relacionada à presença de sal no combustível aditivado. Suspeita-se, portanto, que o sal reage com o papel absorvente e prejudica a sua capacidade de retenção de água.

Outro cenário levantado refere-se ao desgaste prematuro do elemento monitor do filtro, considerando-se a hipótese de que, em dado momento da operação do Caminhão-Tanque Abastecedor envolvido no acidente, os limites de pressão diferencial, estabelecidos no *Form 1839-R20 03/13*, referentes à curva de substituição de elementos monitores por redução de vazão, tenham sido excedidos.

- Orientar e treinar os operadores dos Caminhões-Tanque Abastecedores quanto ao fiel cumprimento do estabelecido nos Manuais de Instrução de uso dos filtros monitores de combustível que os equipa, à semelhança do *Form 1839-R20 03/13*, emitido pela Velcon, notadamente, no que se refere ao monitoramento da curva de substituição de elementos monitores por redução de vazão.

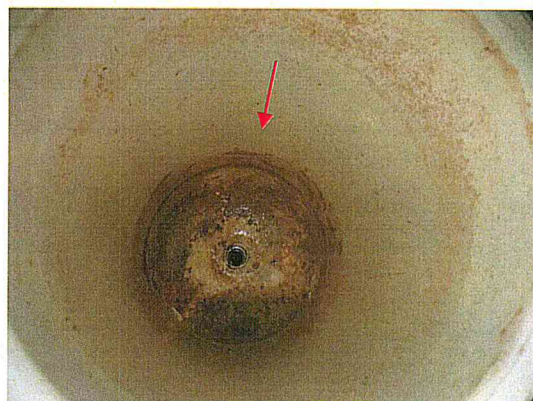
Foto 12 – alojamento do filtro do caminhão abastecedor
