RELATÓRIO FINAL
IG - 053/CENIPA/2013

<u>OCORRÊNCIA:</u>	INCIDENTE GRAVE
<u>AERONAVE:</u>	PP-IEG
<u>MODELO:</u>	AS-350 B2
<u>DATA:</u>	26FEV2010

O presente Relatório Final refere-se ao incidente grave com a aeronave PP-IEG, modelo AS 350 B2, ocorrido em 26FEV2010, classificado como falha de componente.

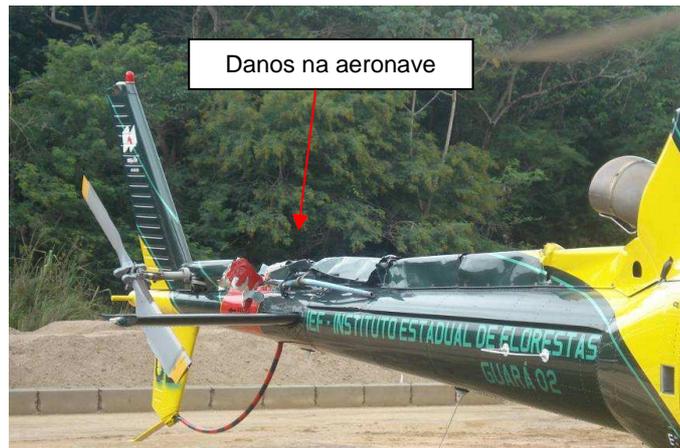
Figura 1- Avarias observadas após o corte do motor, com exposição de ruptura do eixo longo, ainda com rotação do rotor principal.

O eixo de transmissão do rotor de cauda partiu-se entre os mancais nº 2 e nº 3.

Por meio dos exames realizados no eixo longo e acoplamento com o eixo curto e com o rotor de cauda, determinou-se que a falha ocorrida no eixo longo foi secundária. O eixo longo rompeu-se em função de outra falha ocorrida no sistema.

A falha do eixo foi causada, provavelmente, por fadiga das buchas dos rolamentos 1 e/ou 2 que levaram a uma vibração indevida (ressonância) do eixo longo, provocando os danos observados.
