RELATÓRIO FINAL

A - 061/CENIPA/2013

OCORRÊNCIA:	ACIDENTE
AERONAVE:	PP-CGO
MODELO:	AW119MKII
DATA:	08MAIO2012

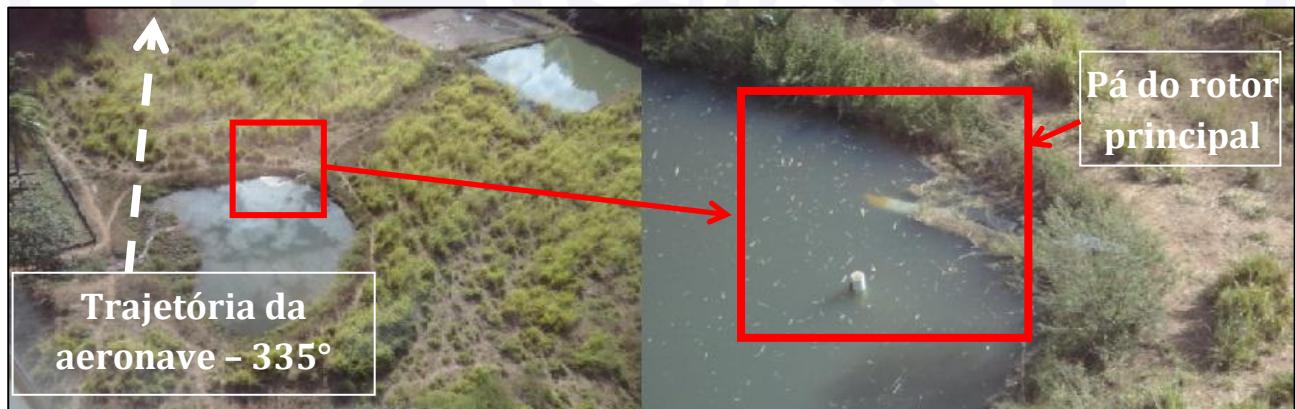
Durante a Ação Inicial, verificou-se que a peça que se desprendeu em voo era uma das pás do rotor principal (com marcação em azul), que repousou a 150 metros do ponto em que a fuselagem impactou o solo (Figuras 5 e 6).

Figuras 5 e 6 – Local em que foi encontrada a pá de marcação azul, distante cerca de 150 metros do ponto de impacto principal.

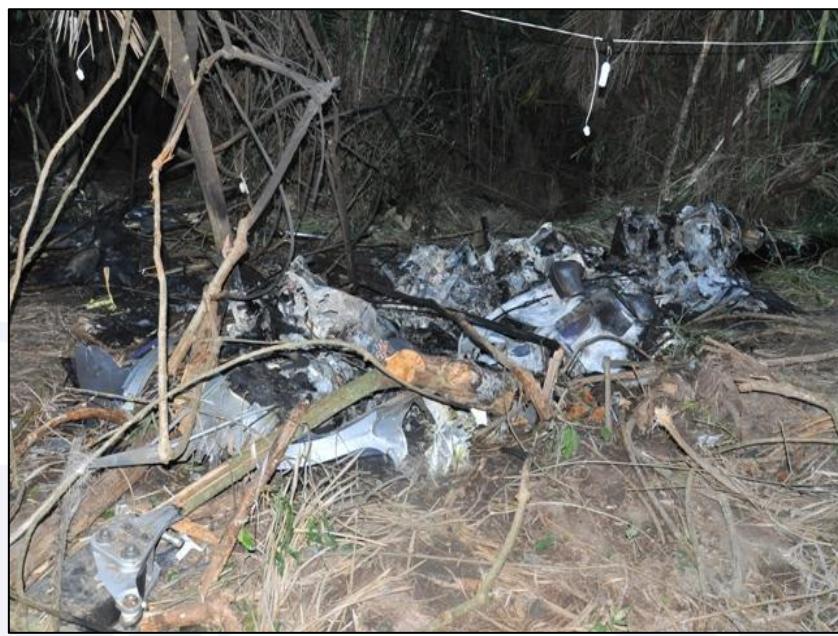
Figura 7 – Fuselagem da aeronave após a colisão com o solo.

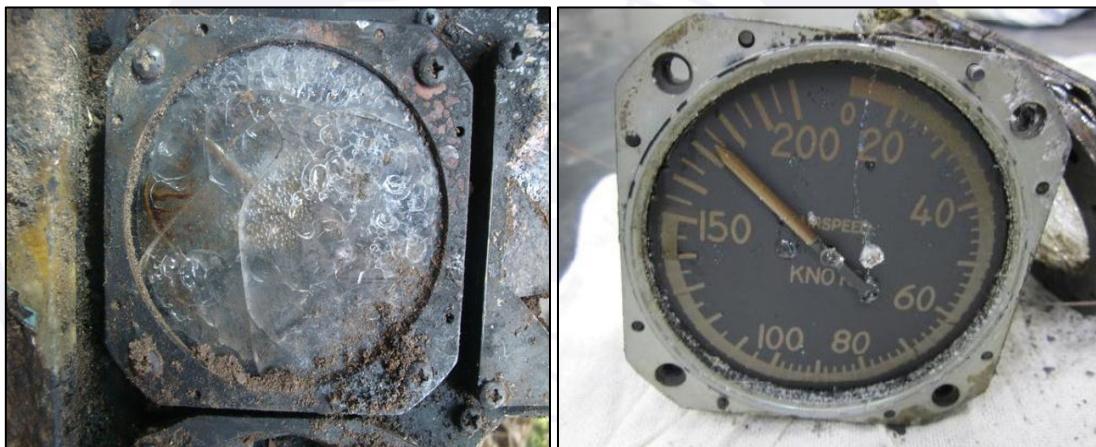
Figuras 10 e 11 – Velocímetro indicando 174 nós. A figura da direita apresenta o mesmo instrumento, após a remoção da proteção de vidro danificada pelo impacto.

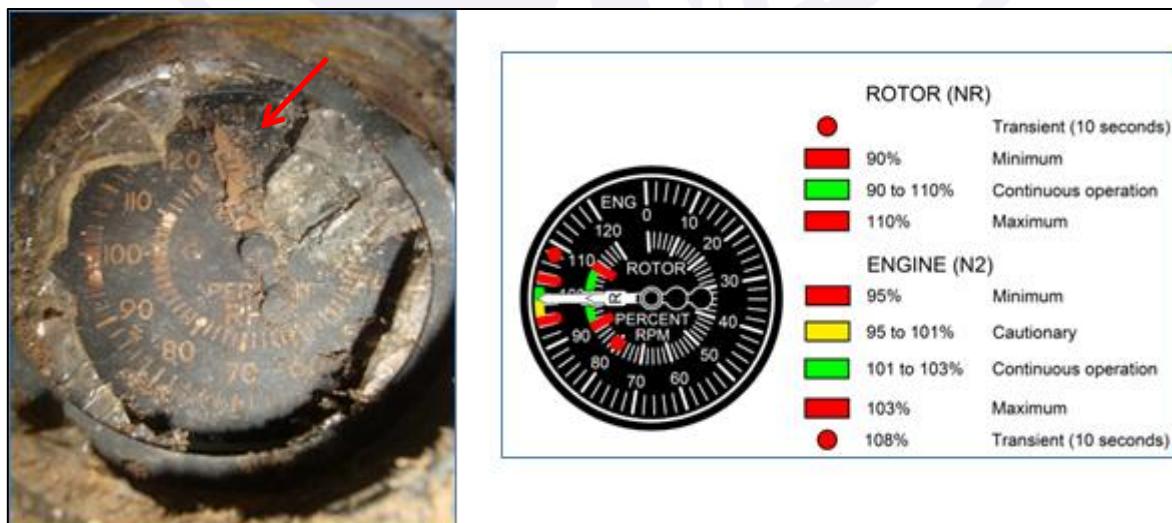
O relógio e o altímetro ficaram desconfigurados pelo impacto da aeronave contra o solo, não possibilitando leituras confiáveis. O velocímetro encontrava-se com o ponteiro travado na velocidade de 174 nós (Figuras 10 e 11) e o tacômetro indicava NR e N2 iguais a zero (Figuras 12 e 13).

Figuras 12 e 13 – À esquerda, os ponteiros “E” (indicador de N2) e “R” (indicador de NR) na posição intermediária entre 120 e 0 (indicação fora de escala). À direita, marcações do instrumento, segundo o manual da aeronave.

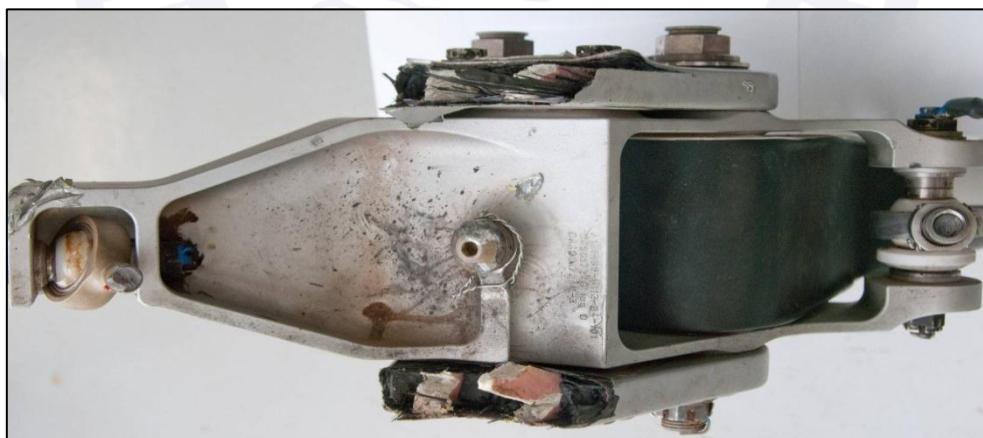
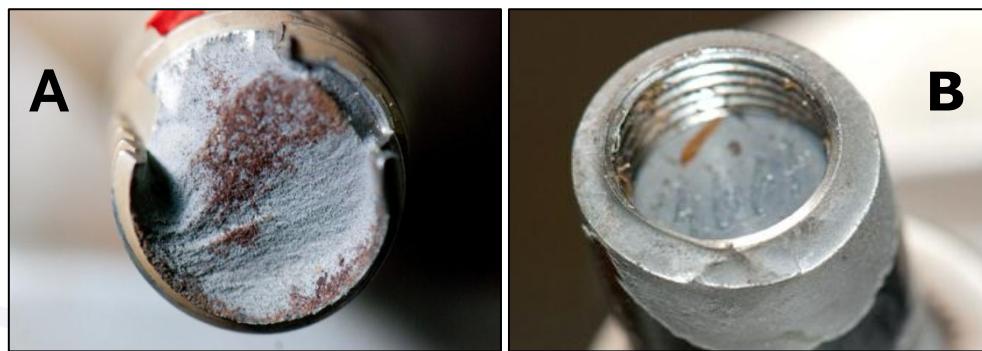
Os exames visuais relativos à pá com marcação azul (que desprendeu durante o voo) mostraram que os olhais sofreram fraturas por sobrecarga, conforme pode ser visto na Figura 17 e detalhes nas Figuras 18 e 19.

Figuras 17, 18 e 19 - Pá do rotor principal (azul). As fraturas em A e B são características de sobrecarga.

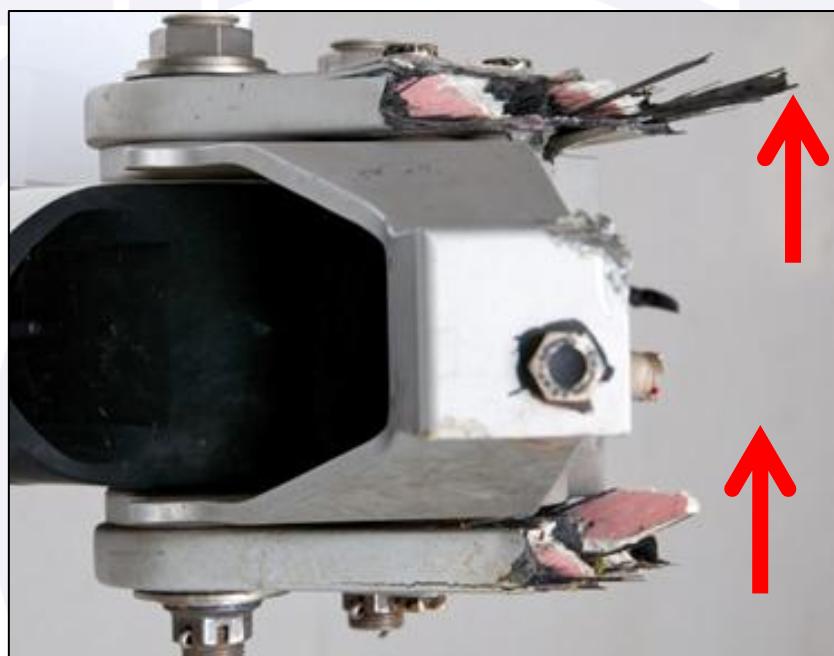
Ainda com relação à pá com marcação em azul, observou-se que a inclinação da fratura do material composto ocorreu no sentido do lado inferior para o lado superior, indicando que a pá teve um deslocamento vertical durante o processo de rompimento, conforme indicam as setas (Figura 20).

Figura 20 - Vista lateral com detalhe das fraturas. Pode-se observar a inclinação no sentido inferior-superior, indicando que a pá teve um deslocamento vertical durante o processo de rompimento estrutural.

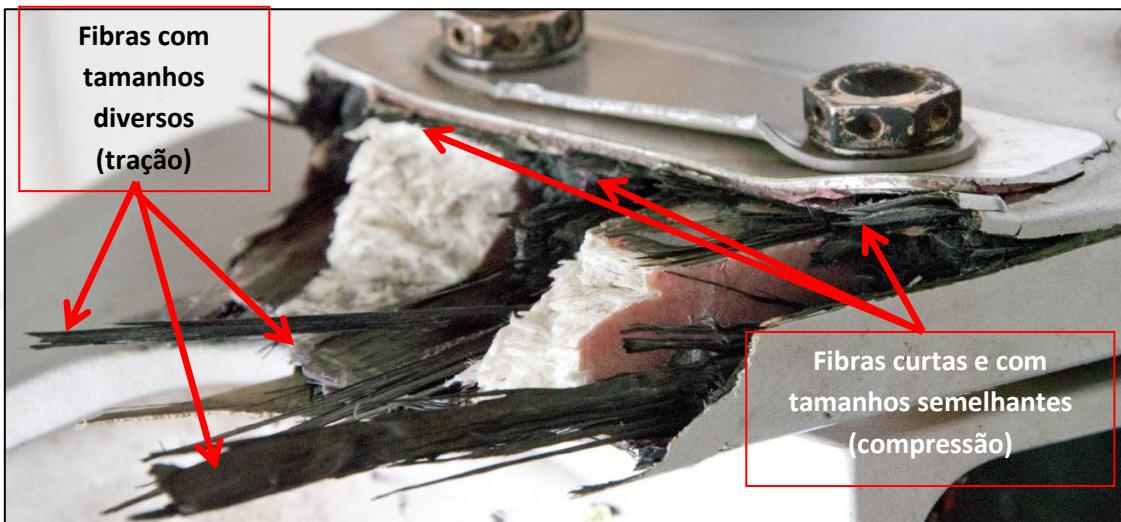
Adicionalmente, verificou-se que as superfícies de fratura apresentavam regiões características de tração e compressão, conforme pode ser observado nas Figuras 21, 22, 23 e 24.

Figuras 22 - Detalhe da fratura vista pela parte superior. Pode-se observar na superfície da fratura regiões de compressão e de tração.

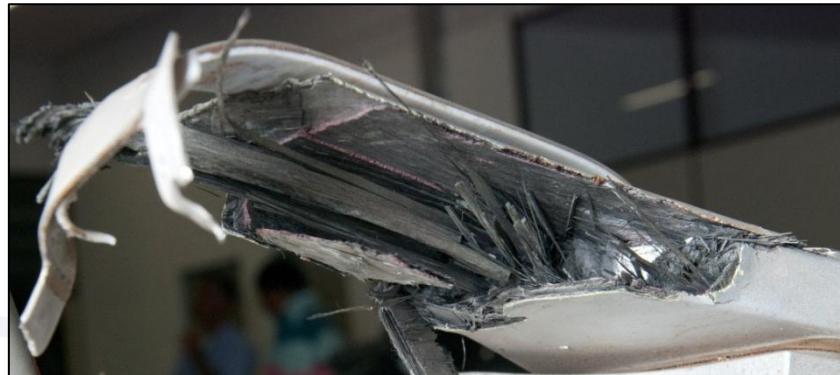
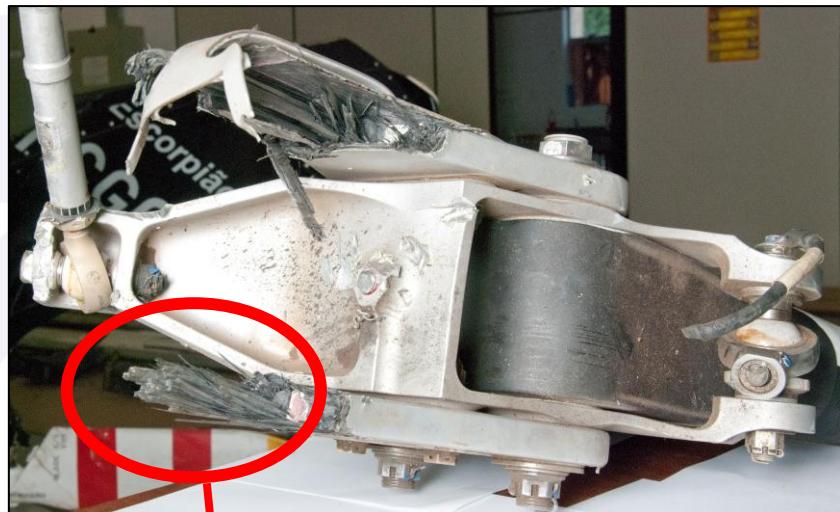
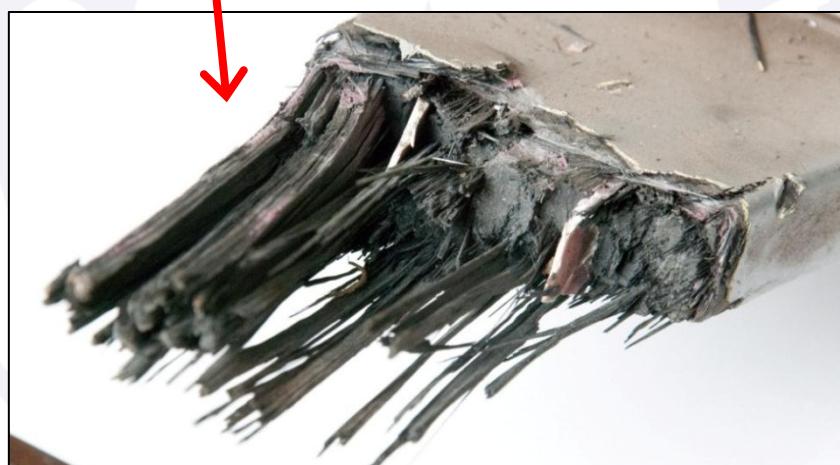
Já a pá com marcação em vermelho apresentou características de fratura por sobrecarga no eixo horizontal (Figuras 25, 26 e 27).

Figura 27 - Detalhes da fratura da pá vermelha. Pode-se observar que o sentido da quebra da pá ocorreu no eixo horizontal.

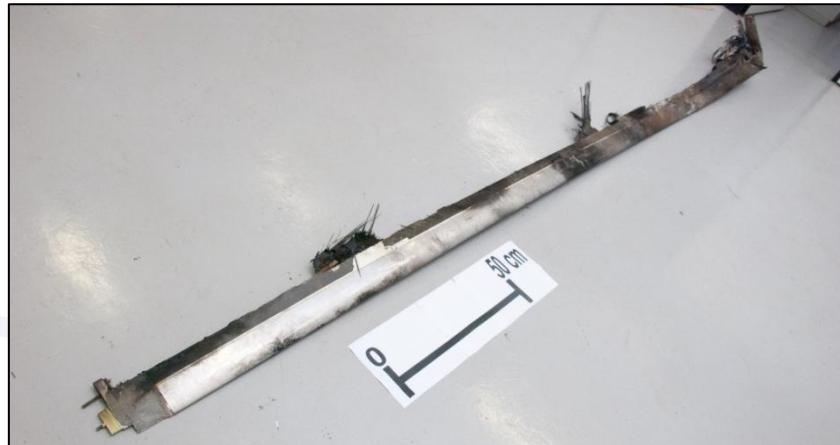
Uma das pás do rotor principal sofreu processo de queima durante o evento (Figura 28). A outra, sem a região do punho, apresentava aspecto de ruptura por sobrecarga (Figura 29).

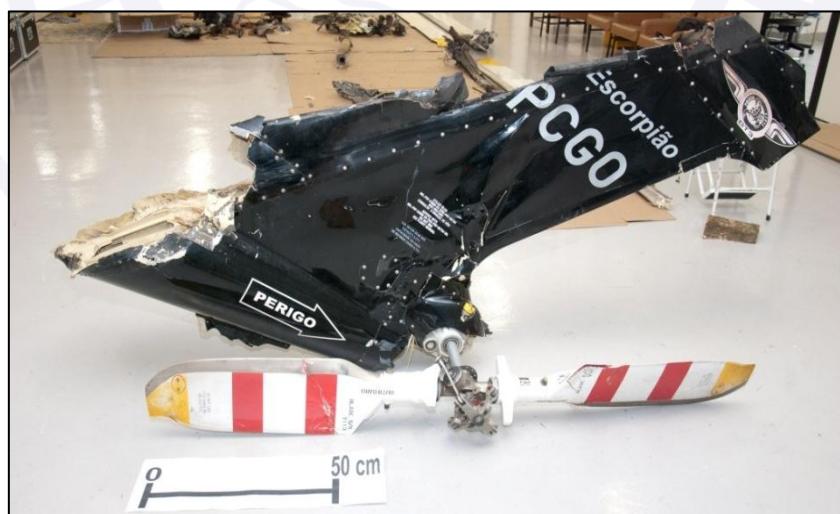
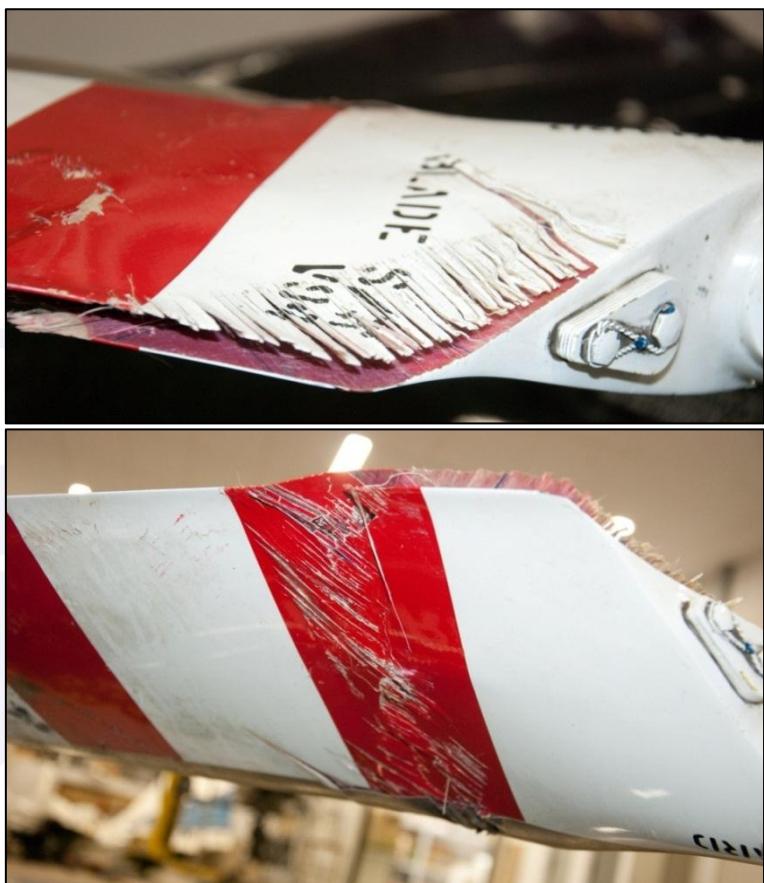
As pás do rotor de cauda revelaram características de fratura por sobrecarga, devido ao impacto com o solo, com delaminação do material composto, conforme pode ser visto nas Figuras 30, 31 e 32.

Figuras 31 e 32 - Detalhes da pá do rotor de cauda. As fraturas e delaminações ocorreram por impacto contra o solo.

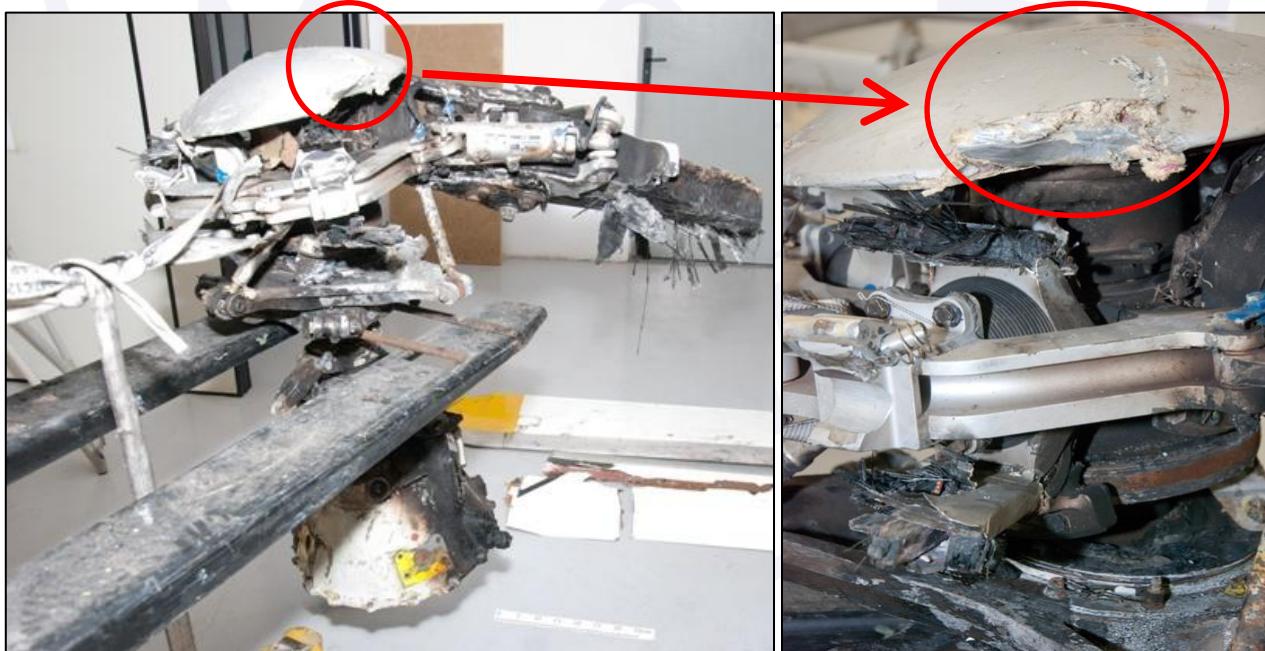
Na transmissão principal, o “chapéu chinês” mostrava um entalhe produzido, provavelmente, pelo movimento vertical realizado pela pá azul do rotor principal.

Figuras 33 e 34 – À esquerda, a transmissão principal. À direita, detalhe do “chapéu chinês” com entalhe produzido, provavelmente, pelo movimento vertical da pá azul.

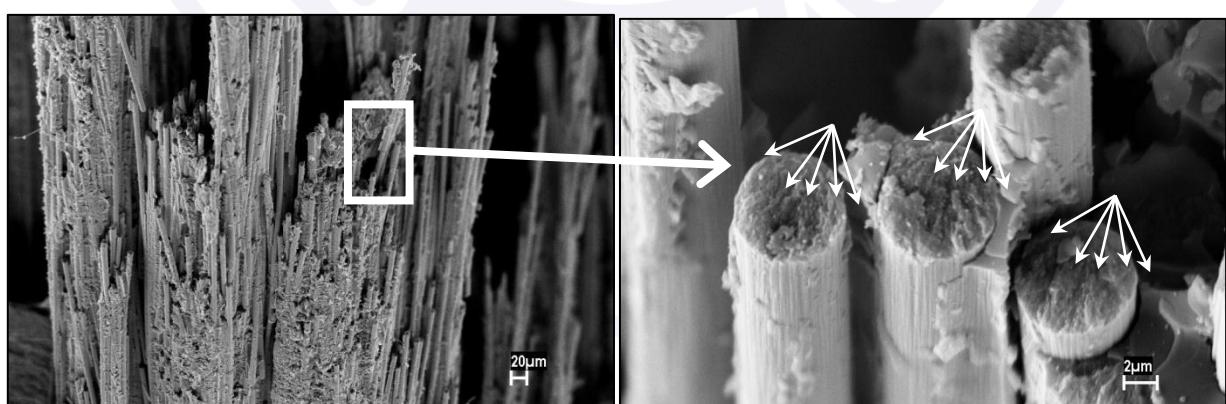
A Figura 37 mostra fibras com rompimento por sobrecarga em tração e a Figura 38 apresenta detalhes da superfície de fratura das fibras com a indicação do sentido de seu rompimento.

Figuras 37 e 38 - Detalhes das fibras fraturadas marcadas na Figura 36. Pode-se observar à esquerda que as fibras apresentavam tamanhos diferentes – característica de fratura por tração. À direita, as setas indicam a direção da fratura.

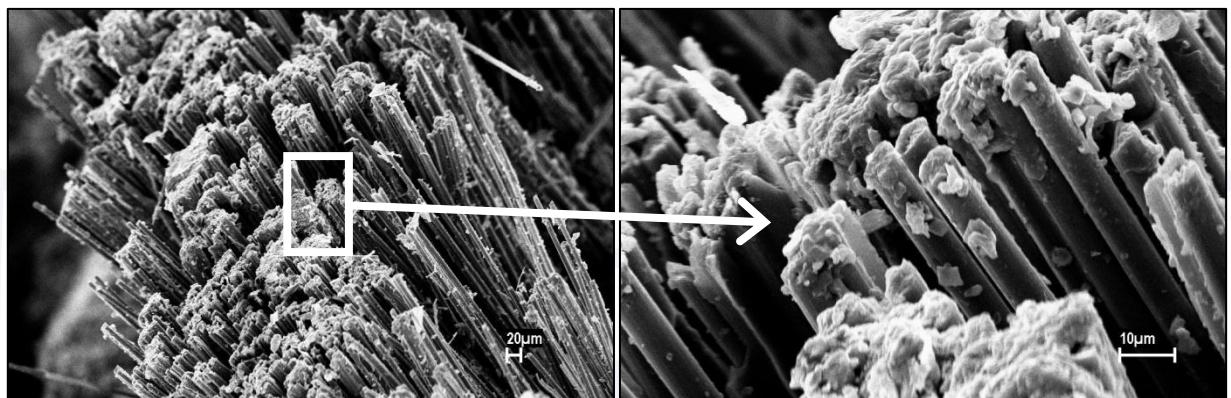
A Figura 39 mostra fibras com rompimento por sobrecarga em compressão e a Figura 40 traz detalhes da superfície de fratura.

Figuras 39 e 40 - Detalhes das fibras fraturadas marcadas na Figura 36. À esquerda, pode-se observar que as fibras apresentavam tamanhos semelhantes, indicativo de fratura por compressão. À direita, detalhes das superfícies da fratura por compressão.

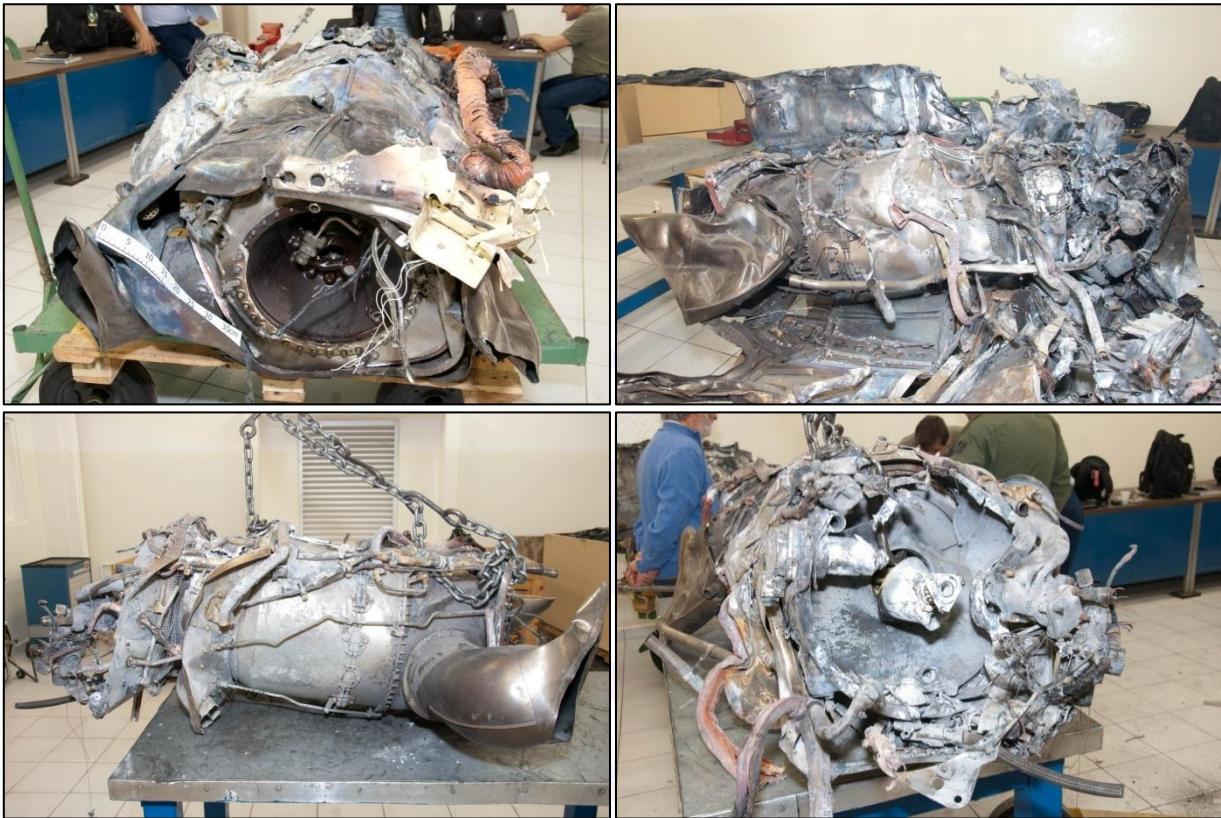
No início dos trabalhos, o motor encontrava-se envolvido pela estrutura da nacelle, a qual exibia danos significativos causados por impacto e fogo severo (Figuras 41, 42, 43 e 44). A caixa de redução estava fraturada na sua junção com a seção de potência do motor (altura da flange "B") e não apresentava avarias por calor (Figura 45).

Figuras 41, 42, 43 e 44 – Motor da aeronave no laboratório da Divisão de Motores do Instituto de Aeronáutica e Espaço (IAE). Vistas frontal, lateral esquerda, lateral direita e traseira.

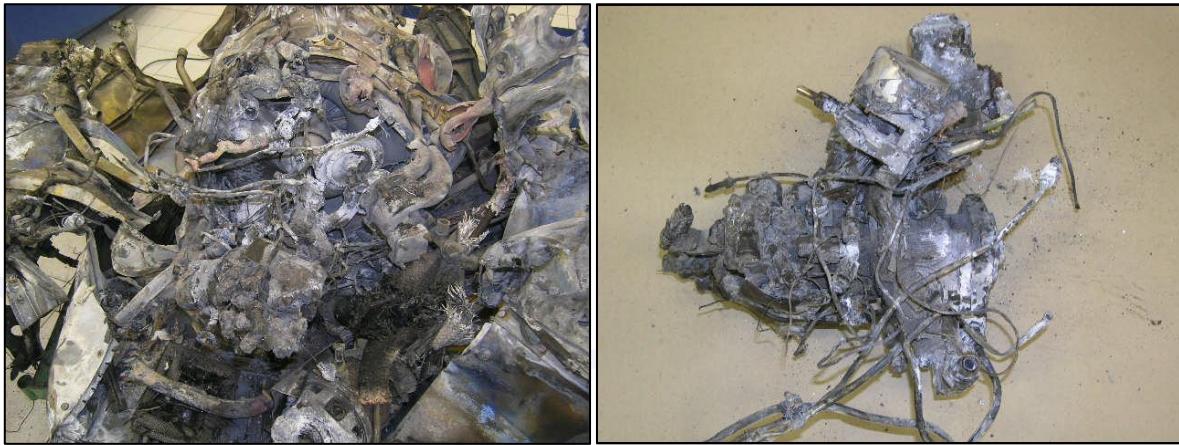
Após a retirada da nacelle que envolvia o motor, verificou-se que todos os componentes externos apresentavam danos por impacto e fogo. A caixa de acessórios havia sido largamente consumida pelo calor intenso, expondo suas engrenagens internas (Figura 46). A bomba de combustível de alta pressão, a unidade de controle de combustível (FCU), o aquecimento de combustível e o governador eletrônico encontravam-se em suas posições corretas, apresentando danos severos resultantes de fogo e impacto, que impossibilitaram a realização de qualquer verificação funcional (Figura 47).

Figuras 46 e 47 – À esquerda, a caixa de acessórios do motor. À direita, a bomba de combustível (*High Pressure Fuel Pump*) e a FCU (*Fuel Control Unit*).

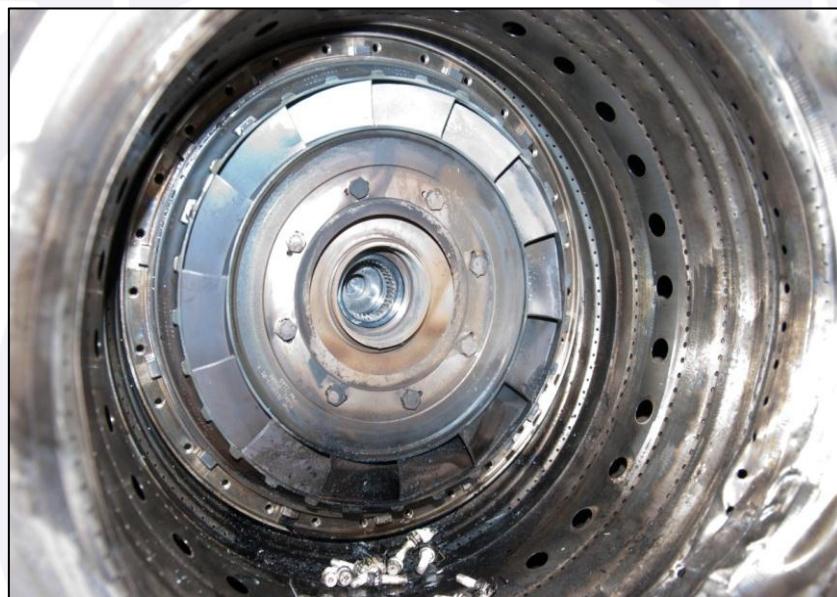
O estator da turbina do compressor (Figura 48) não apresentava evidências de desgaste ou danos que pudesse comprometer o funcionamento do motor.

Figura 48 – Estator da turbina do compressor.

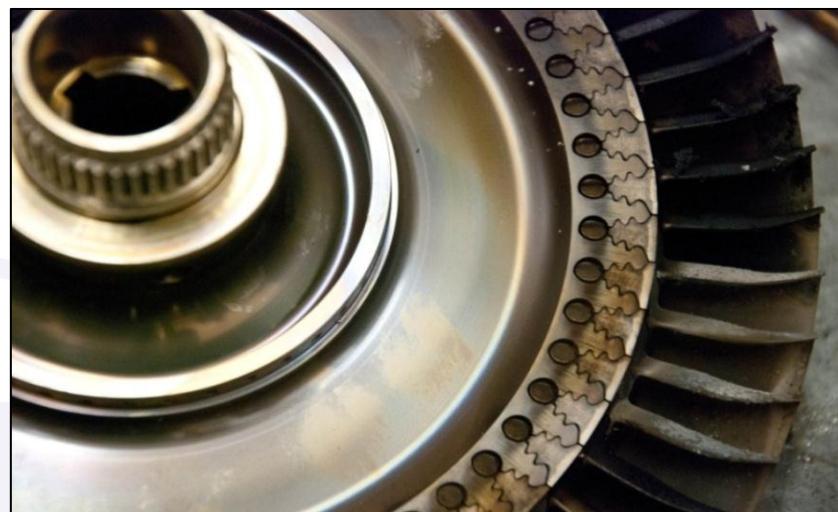
Figura 50 – Marcas de roçamento leve na raiz das palhetas.

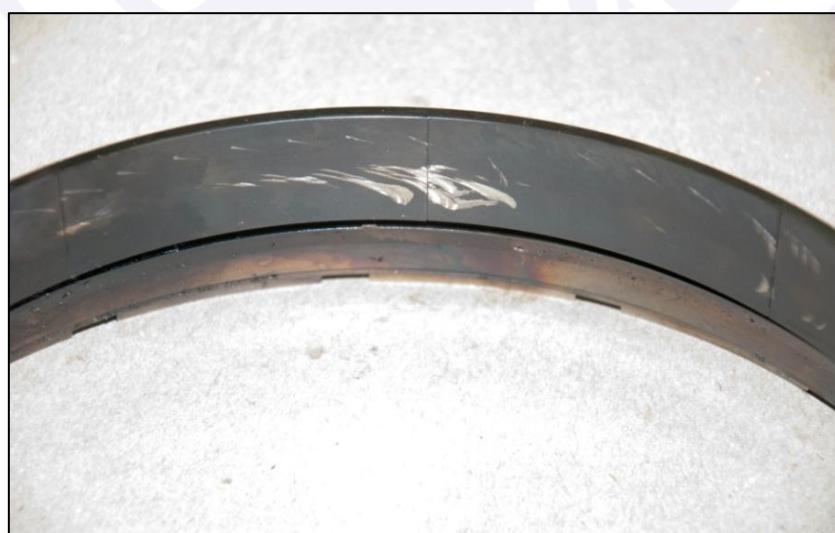
Figura 52 – Marcas de impacto deixadas pelas palhetas do rotor da turbina do compressor.

Em função dos resultados obtidos, o Relatório nº RI APA 03/2013, em seu item 3 – Discussão dos Resultados, concluiu que as marcas de impacto deixadas pelas palhetas do rotor da turbina do compressor sobre o anel segmentado foram produzidas quando o rotor já se encontrava parado, indicando que, no momento da colisão com o solo, o motor da aeronave estava inoperante devido a um apagamento em voo. O relatório afirma ainda que, nos trabalhos de desmontagem, não foram identificados problemas mecânicos, danos nos rolamentos, falta de lubrificação, fraturas ou outras discrepâncias que pudessesem causar mau funcionamento ou parada total do motor.

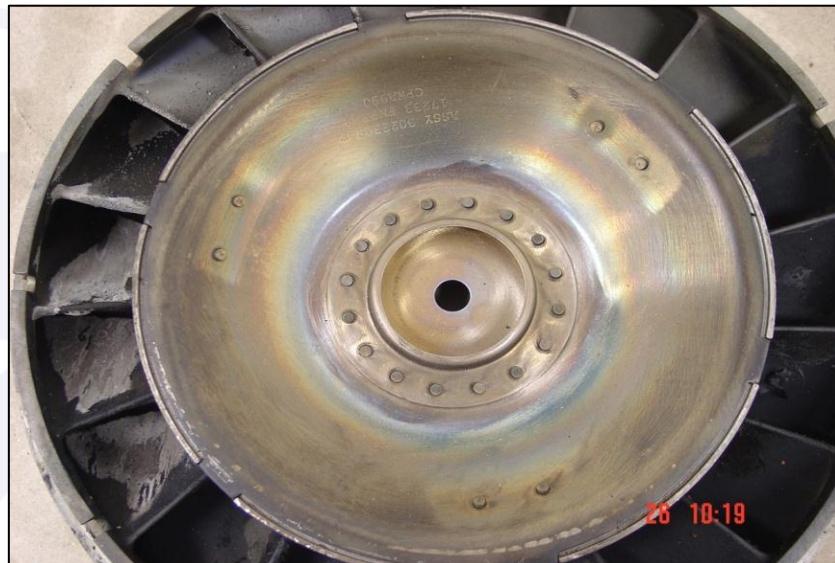
O diafragma apresentava marcas de roçamento leve. O estator da turbina de potência do motor encontrava-se em bom estado, não evidenciando danos decorrentes de rotação elevada ou de impacto. O lado posterior do diafragma (Figuras 53 e 54) também apresentava roçamento leve deixado pelas raízes das palhetas do rotor da turbina de potência.

Figura 53 - Diafragma com marcas de roçamento leve deixadas pelas raízes das palhetas do rotor da turbina do compressor.

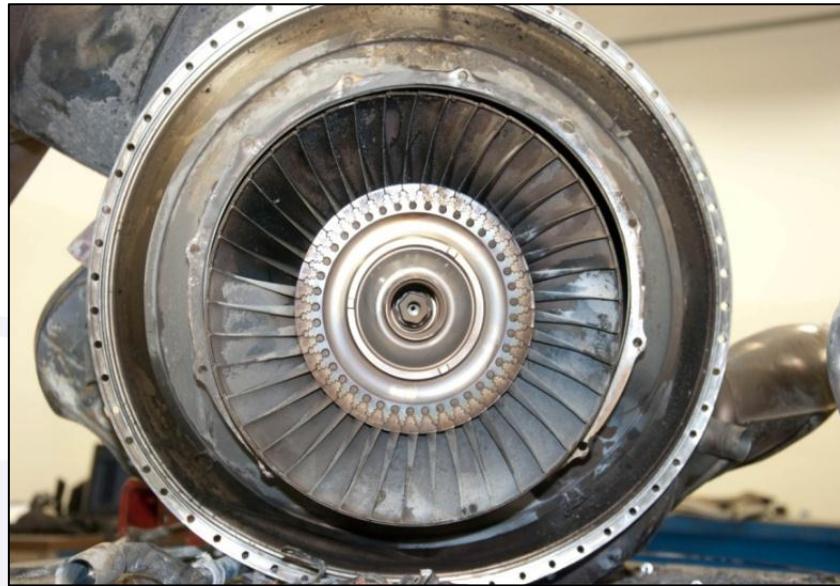
As palhetas do rotor da turbina de potência não apresentavam danos ou evidências de que haviam sofrido parada brusca devido a impacto (Figura 55).

Figura 55 – Vista anterior do rotor da turbina de potência.

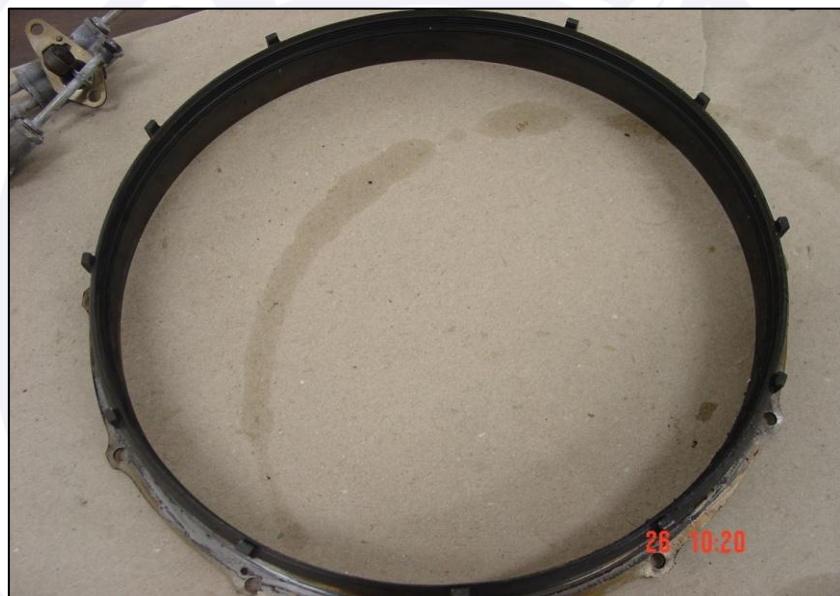
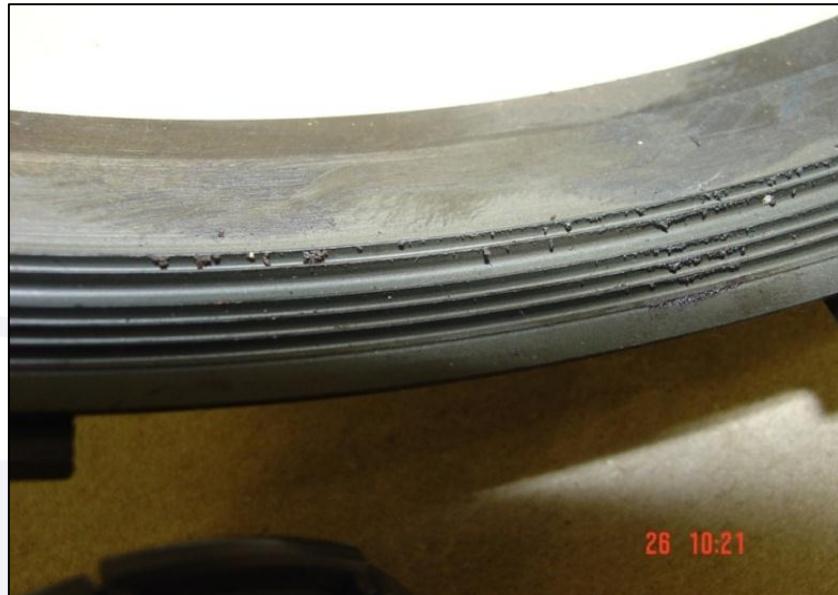
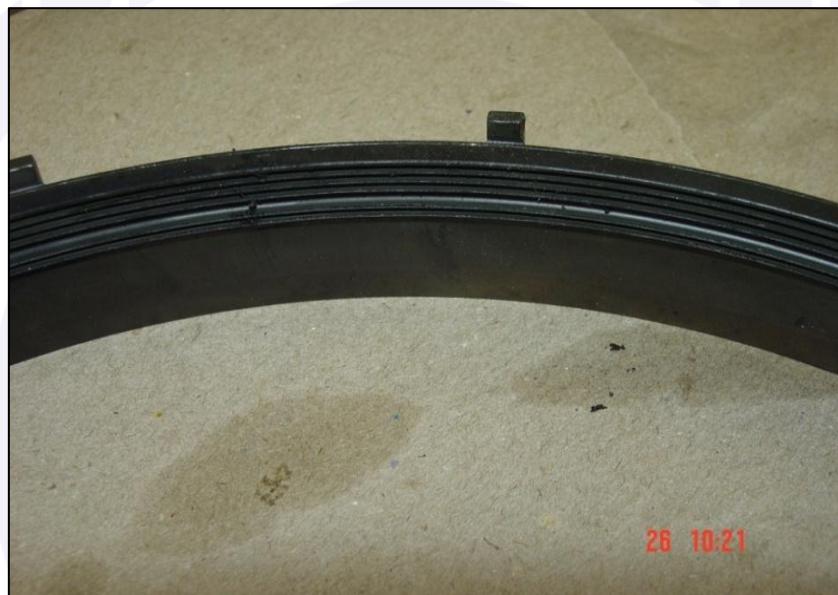
As canaletas do anel de vedação do rotor da turbina de potência encontravam-se sem marcas ou danos decorrentes de roçamento com as extremidades das palhetas do rotor da turbina de potência (Figuras 56, 57 e 58).

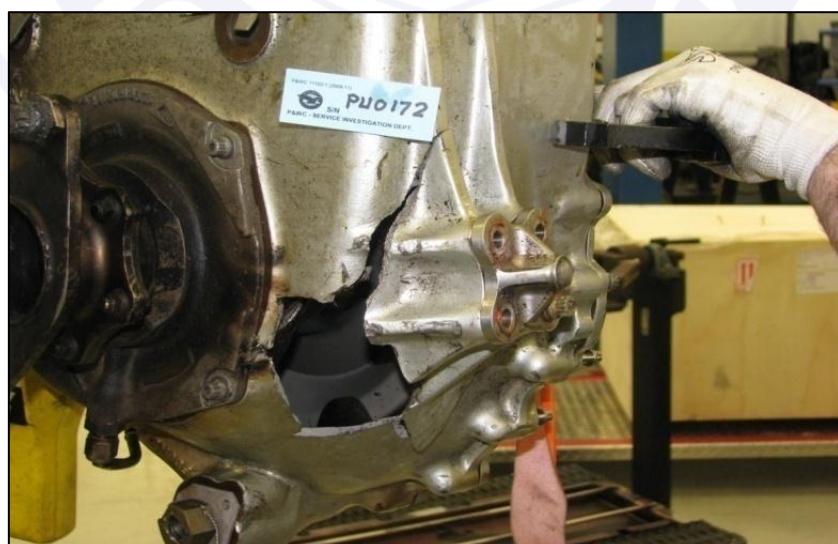
Figura 73 - Fratura decorrente do impacto sofrido pela RGB no acidente.

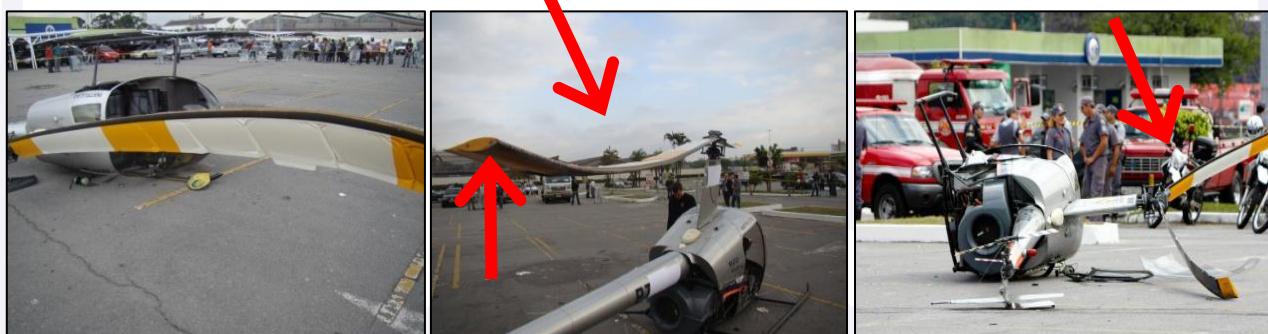
Em um voo de instrução, no regresso para o Aeródromo de Campo de Marte (SBMT), ocorreu o apagamento do motor. O instrutor, que no momento inseria a frequência da Torre de Controle (TWR-MT), foi alertado pelo acendimento da luz de baixa RPM e assumiu os comandos. Entretanto, sem a tração do motor e com o ângulo das pás fora do mínimo, a aeronave perdeu rotação rapidamente. A ação combinada da perda de força centrífuga de sustentação e do peso do helicóptero sobre o disco do rotor principal acarretou o enflechamento das pás para cima.

Figuras 89, 90 e 91 - Situação das pás do rotor principal do PT-YZZ após o acidente. Em destaque, detalhes do enflechamento das pás para cima.
