## HELIPORTUGAL/CS-HMH

### RELATÓRIO FINAL DE SEGURANÇA

### SAFETY FINAL REPORT

12/ACCID/2015

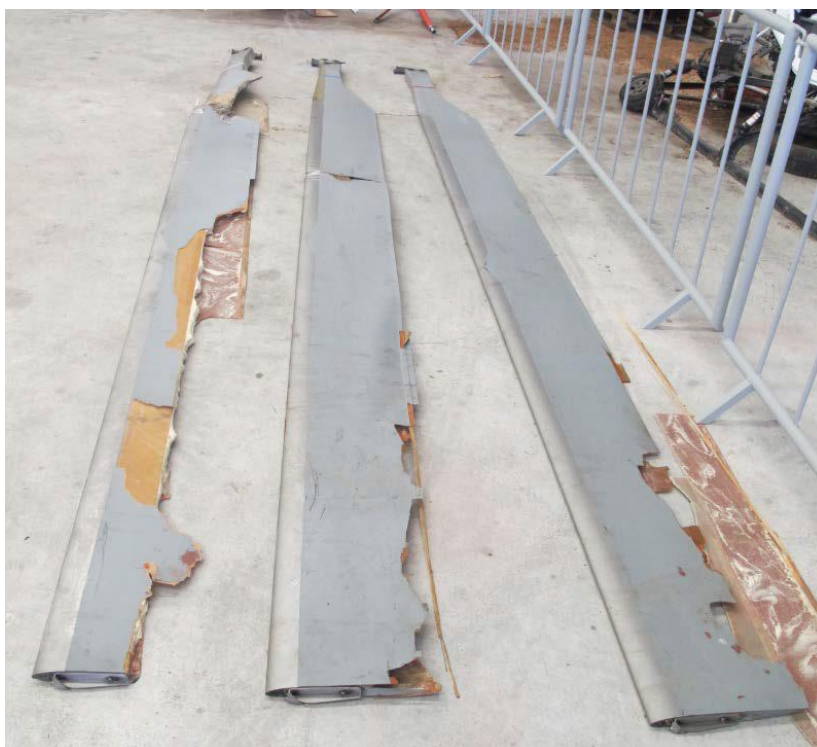
Figura 3 || Picture 3

As três pás do rotor principal || The three main rotor blades

As três pás do rotor principal sofreram estragos importantes.

All the three blades of the main rotor have suffered important damage.

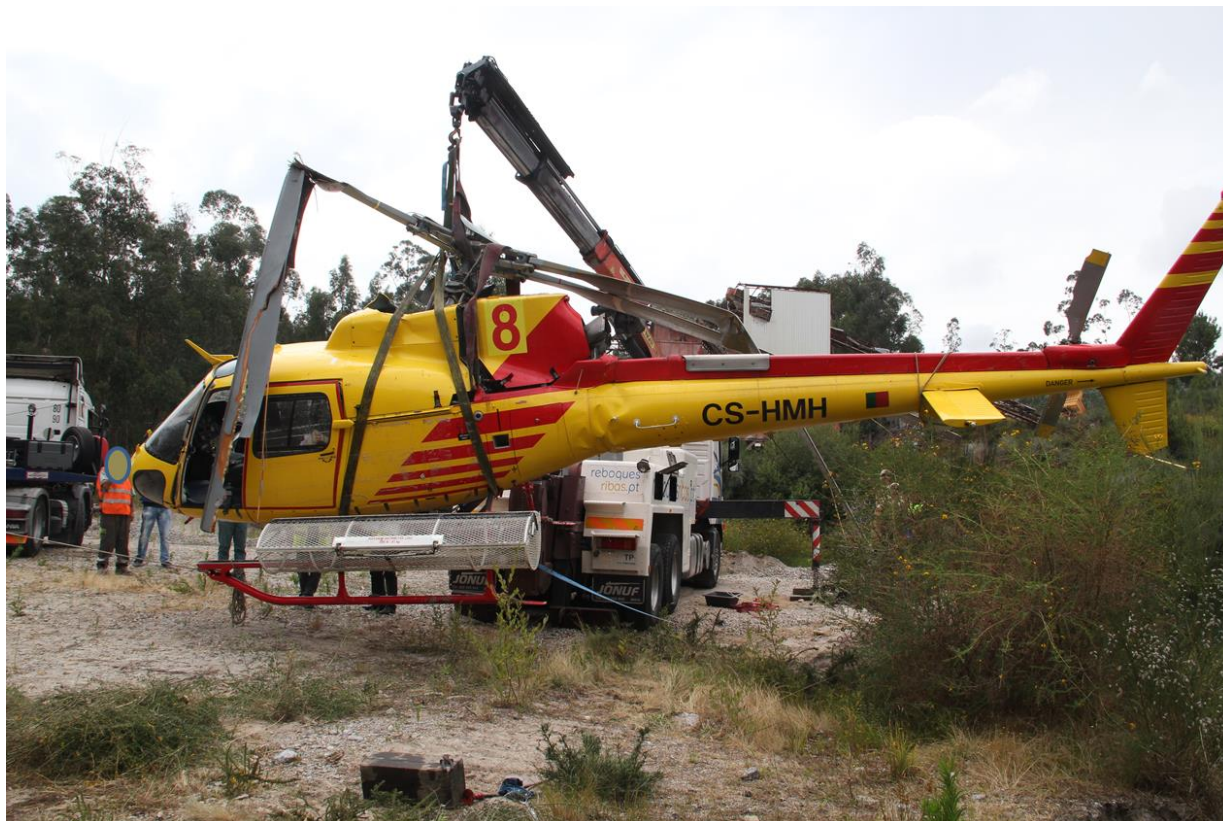
Figura 4 || Picture 4

As consequence of the violent collision with the water, the helicopter suffered heavy damages, mainly in all its dynamic components. The turbine engine Turbomeca Ariel, the skids and some of its systems, has suffered light damages.

O helicóptero depois de retirado da lagoa || The helicopter after recovery from the pond

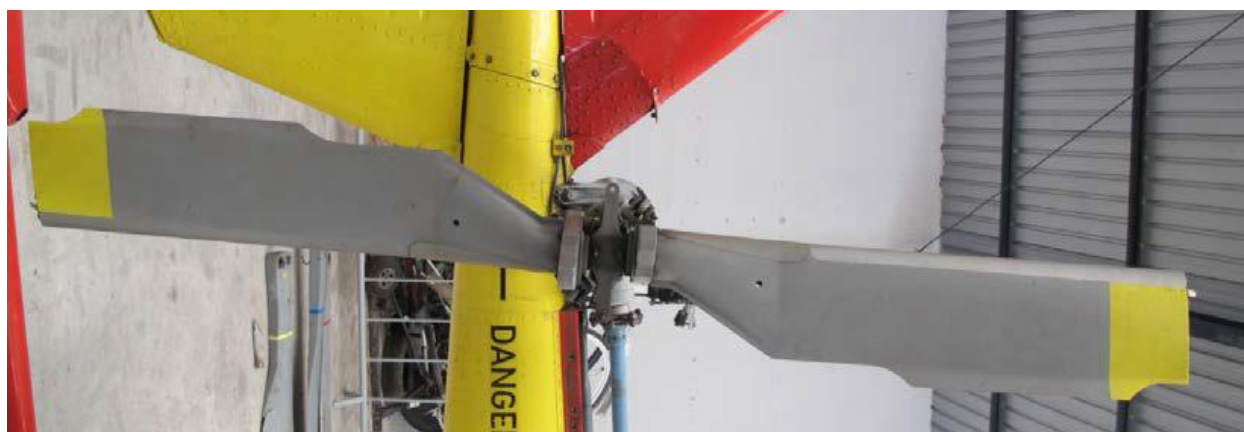
Figura 5 || Picture 5

O rotor de cauda depois de retirado da lagoa || The tail rotor after retired from the pond

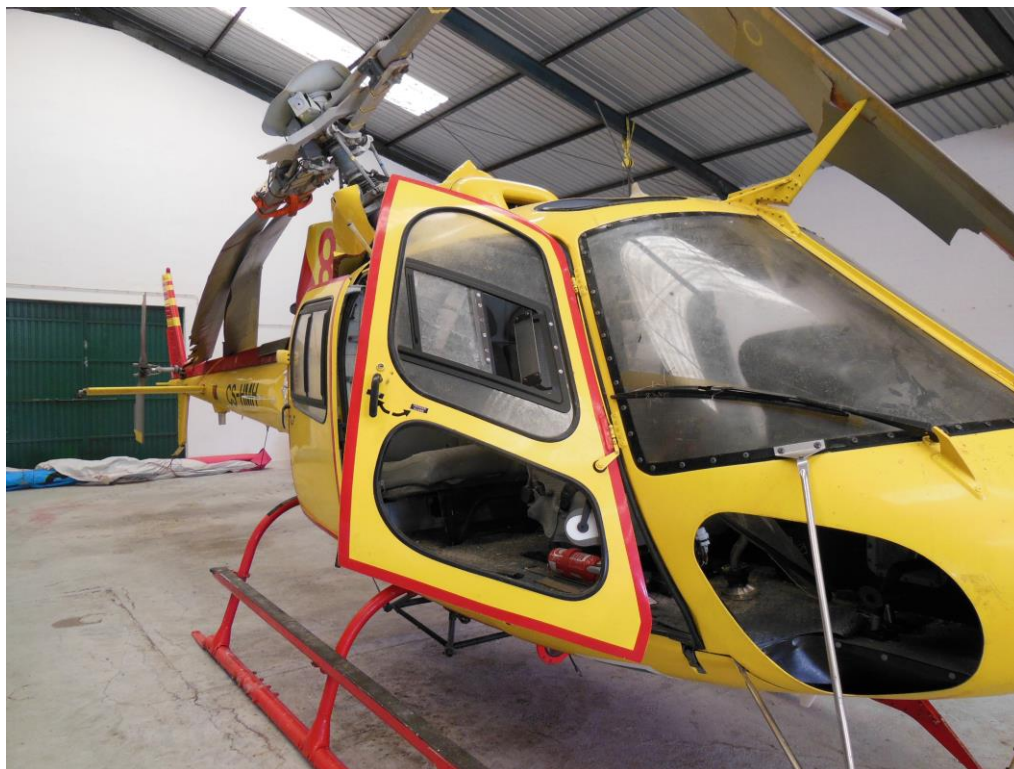
Figura 9 || Picture 9

So, all the damages found in the wreckage of the helicopter CS-HMH were due to its violent hit against the water, with some power, low airspeed and high rate of descend. These damages were also increased with the action of retiring it from the water where it was about 30 meters deep.

O helicóptero no hangar de destroços do GPIAA || The helicopter in GPIAA wreckage store
