Relatório Final do Incidente da Viação do Transporte Nacional de Transportes

Localização:	Hoffman Island, Nova Iorque	Número do incidente	DCA171A202A
Data e hora :	21/09/2017 , 1920 EDT	Cadastro:	Nenhum
Aeronave:	DJI Phantom	Dano de aeronave :	Destruído
Evento de definição :	Colisão no ar	Lesões :	1 Nenhum
Vôo conduzido sob:	Parte 107: UAS pequeno

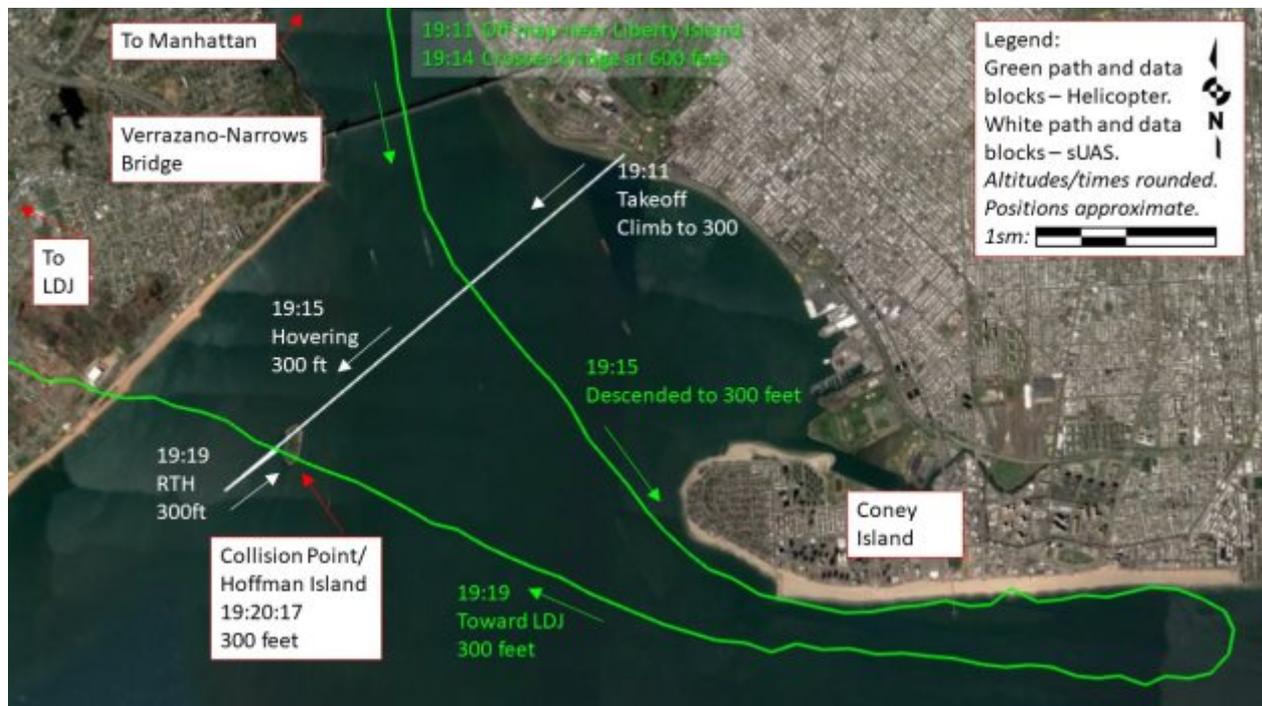
Em 1914: 30, o radar ATC indicou que o vôo de helicópteros estava viajando para o sul-sudeste da Ponte Verrazano-Narrows em direção a Coney Island a 400 pés (Figura 1). Os helicópteros passaram a posição do piloto sUAS do seu direito para a esquerda a cerca de 1 milha da sua localização. O sUAS estava a cerca de 1 1/2 milhas do piloto sUAS naquele momento e ao longo de uma linha de visão comum. Pouco depois, em 1915: 30, os registros de dados indicaram que o sUAS fez uma pausa e pairava ao nordeste da Ilha Hoffman por cerca de 2 minutos antes de retomar uma trilha sudoeste para a ilha. Durante este tempo, os helicópteros voavam para o leste ao longo da costa de Coney Island cerca de 300 ft msl.

Figura 1: Roteamento aproximado do voo do UH-60 e sUAS
