AGUSTA A109S

RELATÓRIO FINAL DE
INVESTIGAÇÃO DE SEGURANÇA
DE ACIDENTE

ACCIDENT
SAFETY INVESTIGATION
FINAL REPORT

[09/ACCID/2018]

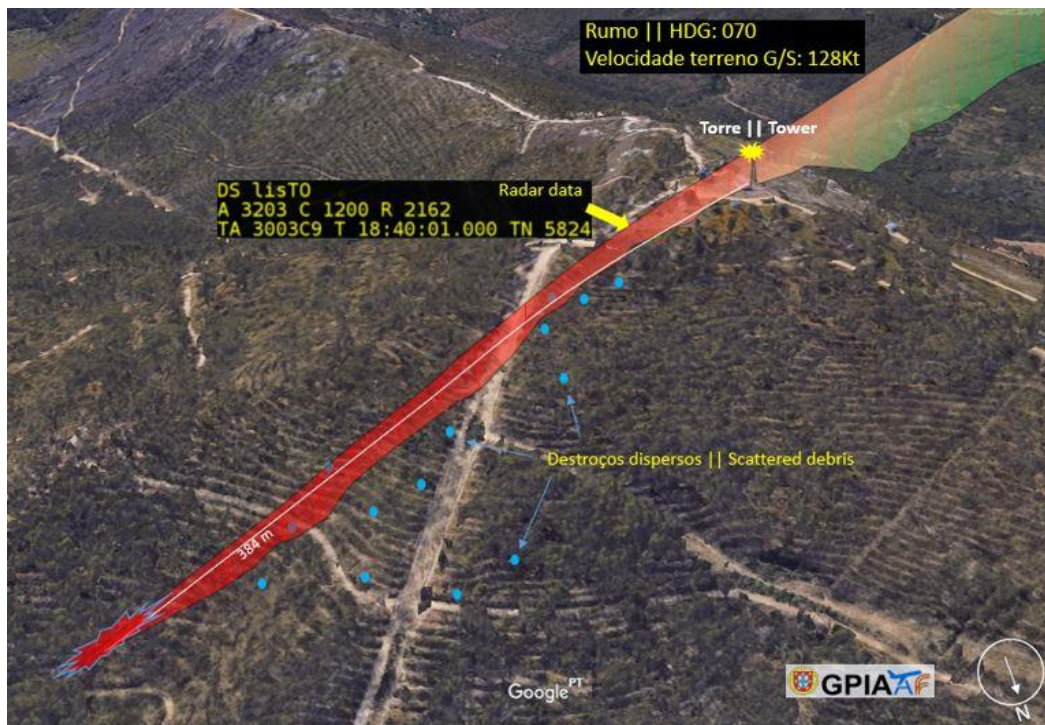
Figura 3 || Figure 3

The aircraft described a ballistic, rotating trajectory on its longitudinal axis by left, stopping on the ground 384m (1260ft) after the initial tower impact.

The accident dynamics originated a debris distribution over an area above 24600m² (264792ft²).

Ilustração da trajetória após impacto com a torre || Post tower impact trajectory illustration

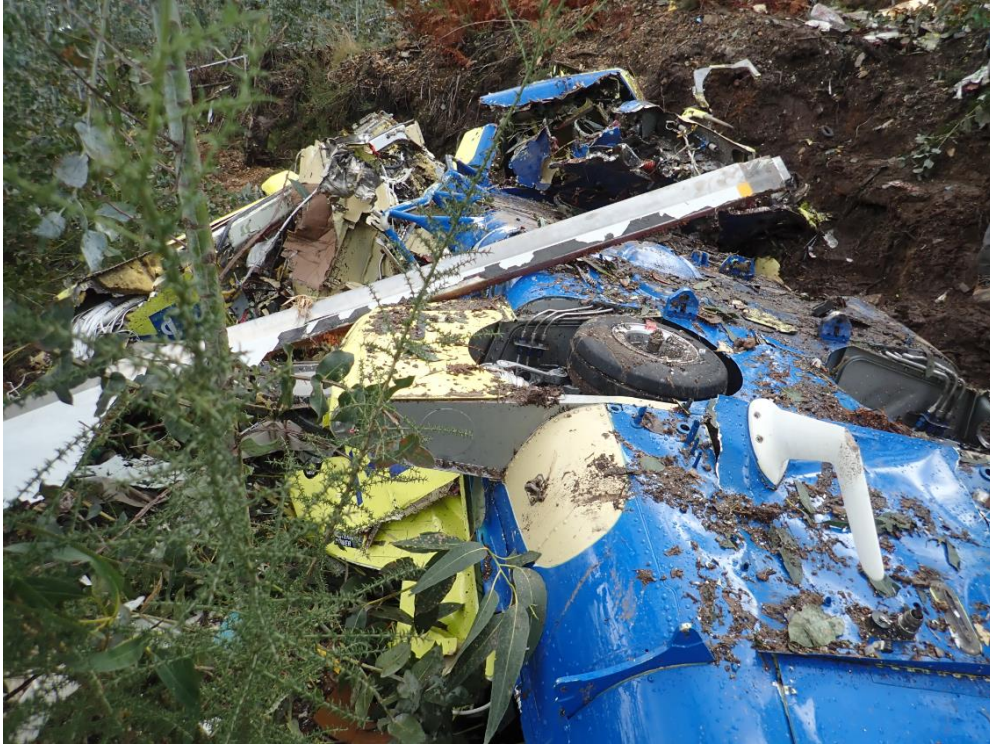
Due to contact with the tower, the subsequent disintegration of the main rotor that eventually reached the cockpit area caused intense vibration

leading to panels and fairings separation. The aircraft, already in the inverted position, touched the ground characterized by a rugged terrain with negative slope, grooves and small trees, providing a violent deceleration impact, resulting in the total aircraft destruction.

Figura 4 || **Figure 4**
Destroços da aeronave || Aircraft wreckage

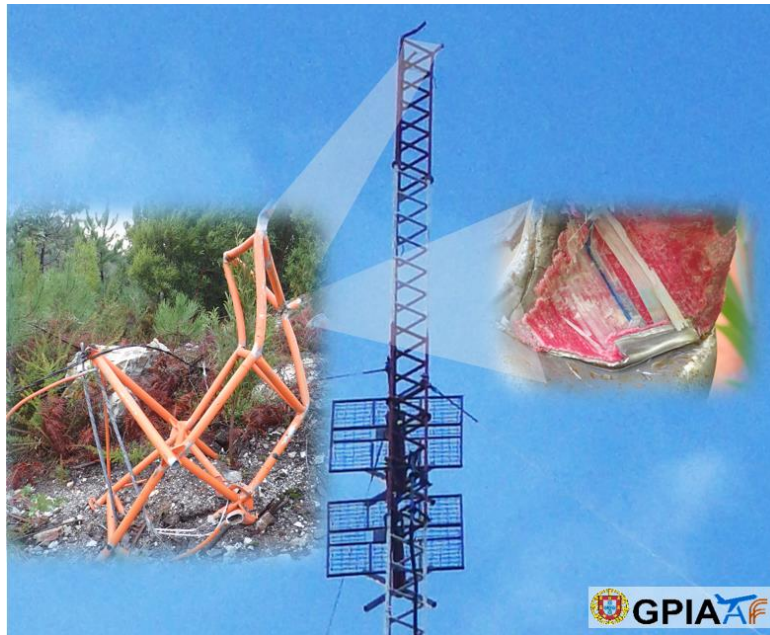
The radio broadcasting support tower, with 66m (216ft) high, suffered a cut at 2,2m from the top, thus damaging the 6th level of the supporting system and the beacon lights. No other infrastructure damage was observed or reported.

Figura 5 || **Figure 5**
 Danos na torre de radiodifusão com detritos da pá do rotor principal || Radio broadcasting tower damage with main rotor debris attached

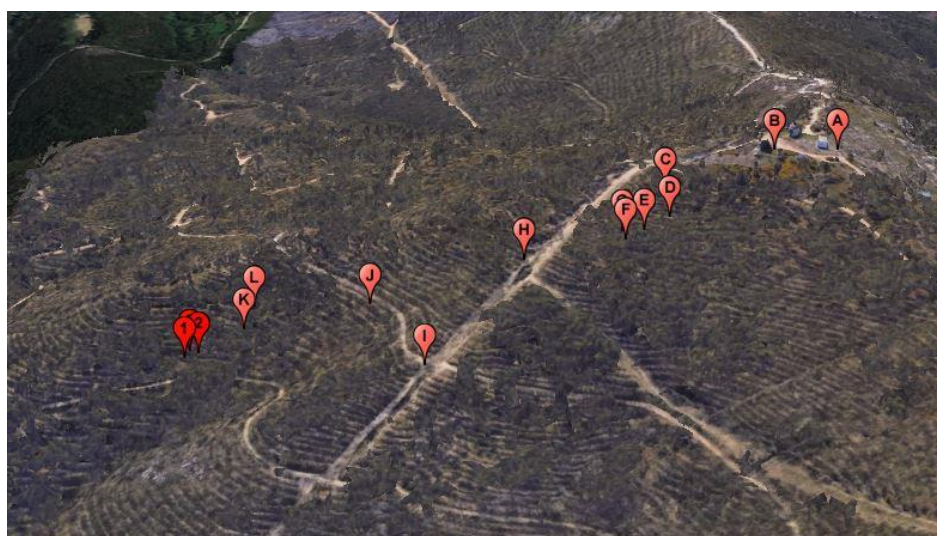
Figura 17 || Figure 17

The wreckage distribution comprises an area larger than 24600m² (264792ft²).

Distribuição dos principais destroços no terreno || Area of main wreckage distribution

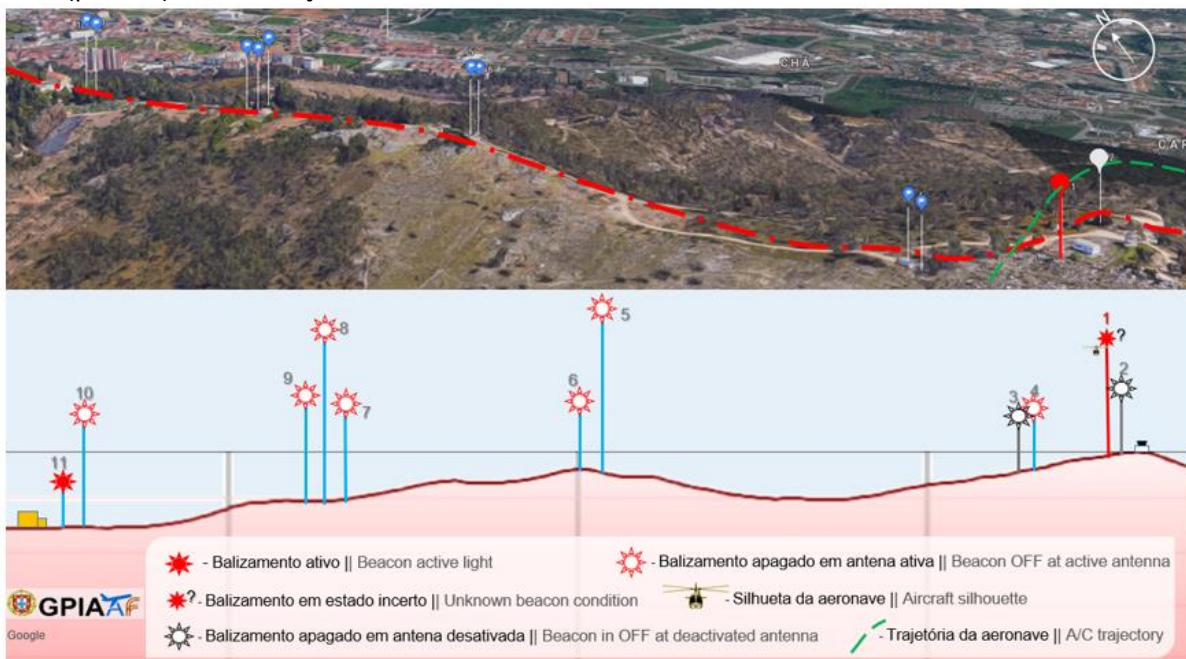
Figura 23 || **Figure 23**

The nearest tower, about 40 meters high, marked with number 2 (figure not to scale) in the figure below, was out of service and had no paint or night signalling.

Detalhe de localização de outros obstáculos na zona
Fonte – Google Earth

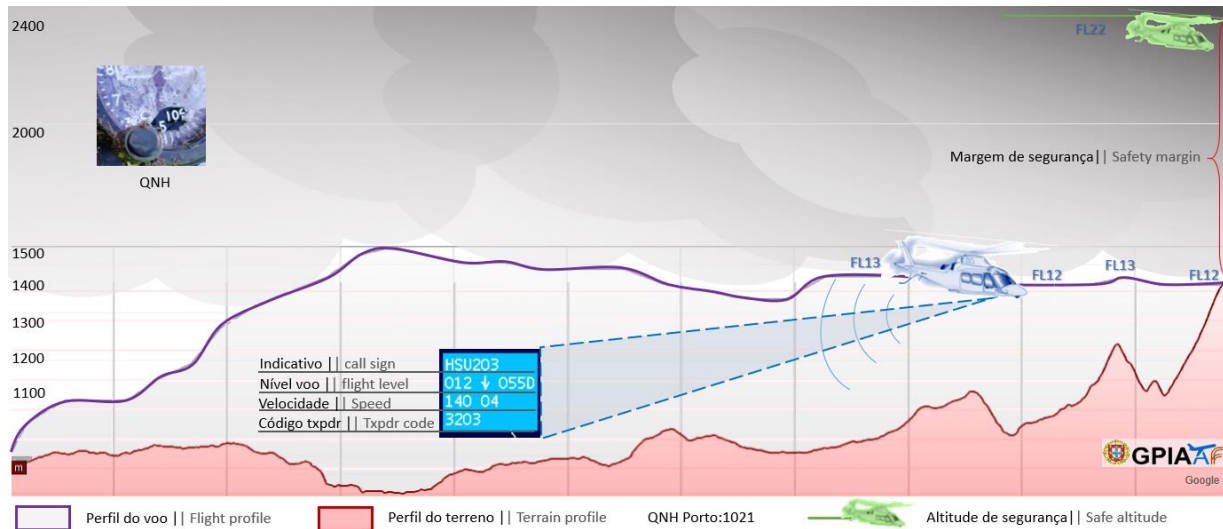
Figura 26 || **Figure 26**

From this maximum point, the altitude fluctuates slightly around 1400ft MSL, with indication on flight level (FL) radar FL13 and FL12.

Perfil de voo, do terreno e ilustração do teto de nuvens provável (Massarelos-impacto)

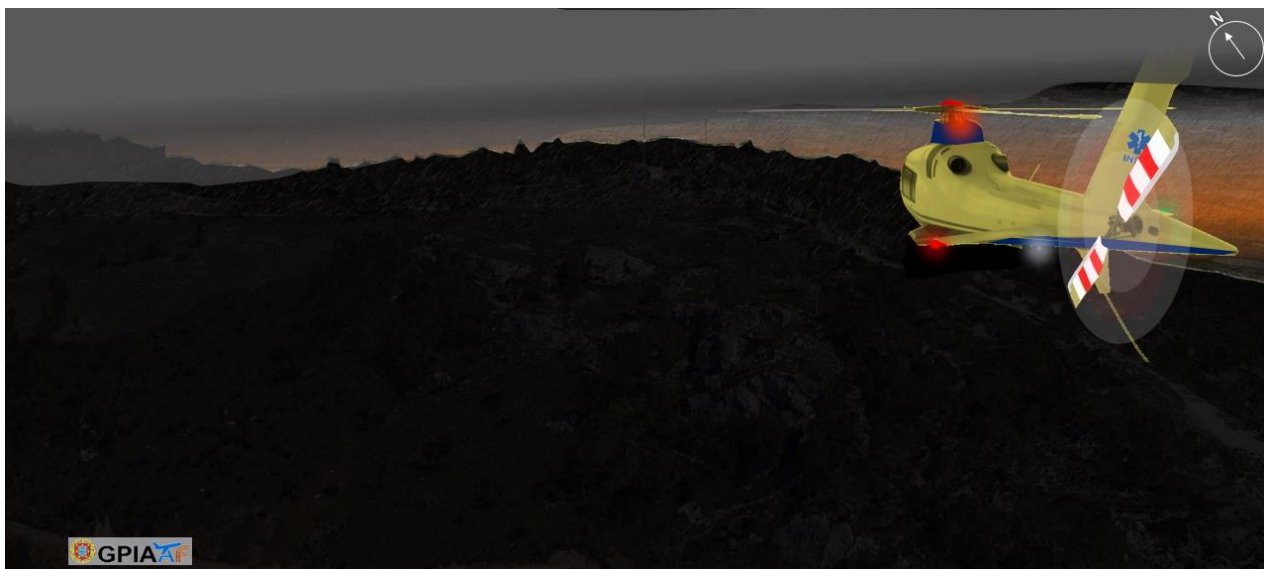
Figura 27 || **Figure 27**

Given the available data and the performed meteorological analysis, as well as the witness reports present in the area immediately after the aircraft flyby, it is likely that the meteorological scenario over the Serra de Santa Justa would be rain, the clouds very close to the ground, possibly hiding part of the hill top, as shown below in the simulated flight conditions.

Condições de voo prováveis imediatamente antes da colisão

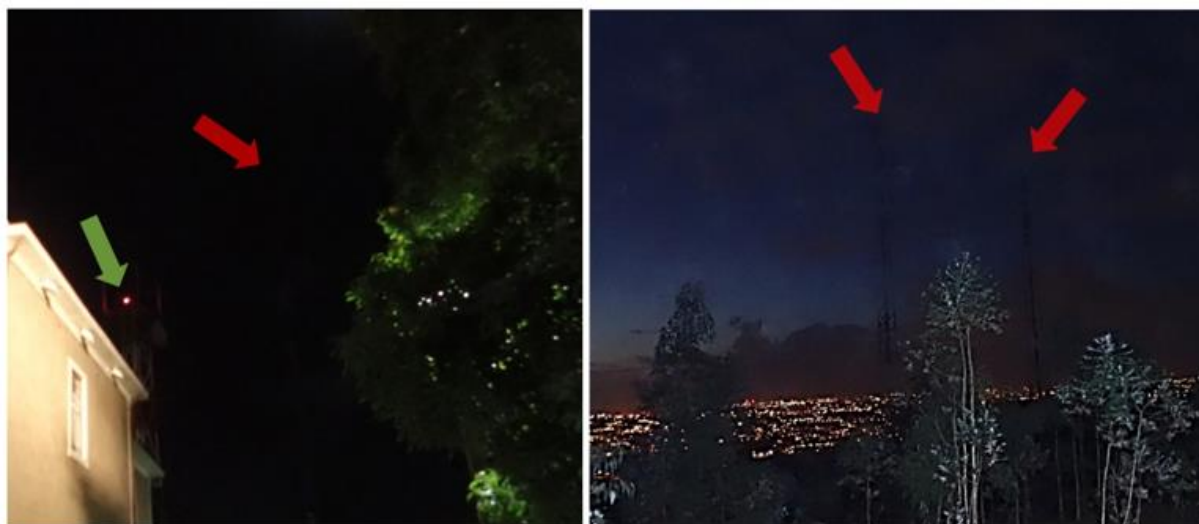
Figura 28

installed at its top, it is not possible to affirm whether it would be in operation or not just before the collision, as the implemented system does not allow to monitor its light operation at all times.

Falta de balizamento noturno observada

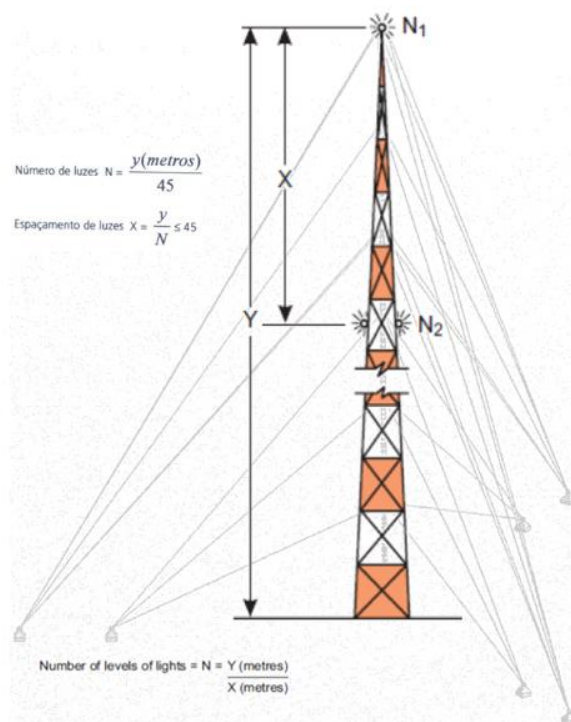
However, having the disabled mast near the accident tower and its night signalling inoperative, the requirement on paragraph no. 9.1.2 of CIA No. 10/03, is no longer met. As illustrated in the following figure, obstacles greater than 45m (147ft) higher than the surrounding obstacles, intermediate levels should be placed following the spacing illustrated rule.

Regra espaçamento do balizamento noturno (CIA) No. 10/03 || Night signalling rule (CIA) No. 10/03
