## CESSNA C-152

### EAA - ESCOLA DE AVIAÇÃO AEROCONDOR / CS-AVA

## ACCIDENT SAFETY INVESTIGATION FINAL REPORT

[04/ACCID/2017]

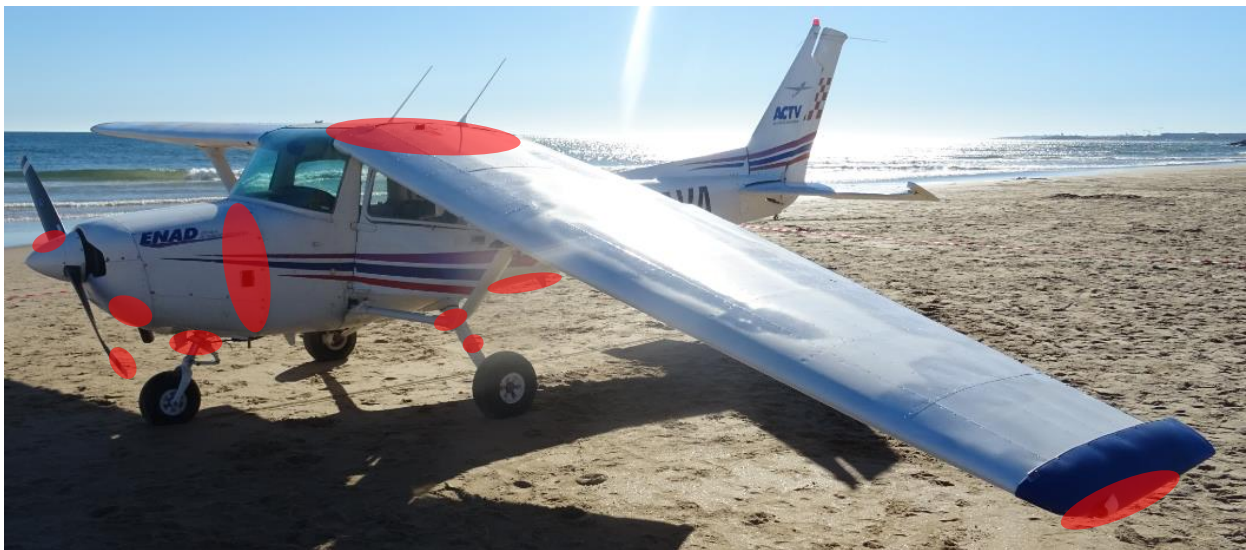
**Figura 6 || Figure 6**  
Localização dos danos na aeronave || Aircraft damage location

There was a substantial damage on the LH wing on the root, lower skin, strut mount and wing tip.

The engine mount was found broken in several places.

The RH wing lower skin was also damaged; the main nose landing gear and lower fuselage skin also suffered from the loads developed during the slow-down process.

With the total collapse of LH wing strut when crossing the rip current channel, there was a fuel leak in the fuel tank feed line near the wing root.

The vertical acceleration on the initial ground impact caused the breakage of the engine mount (which also supports the nose landing gear) and the deflection of the entire structure in front of the firewall, decreasing the space available between the propeller and the ground, allowing the propeller contact in the sand and causing damages that extended to the prop spinner.

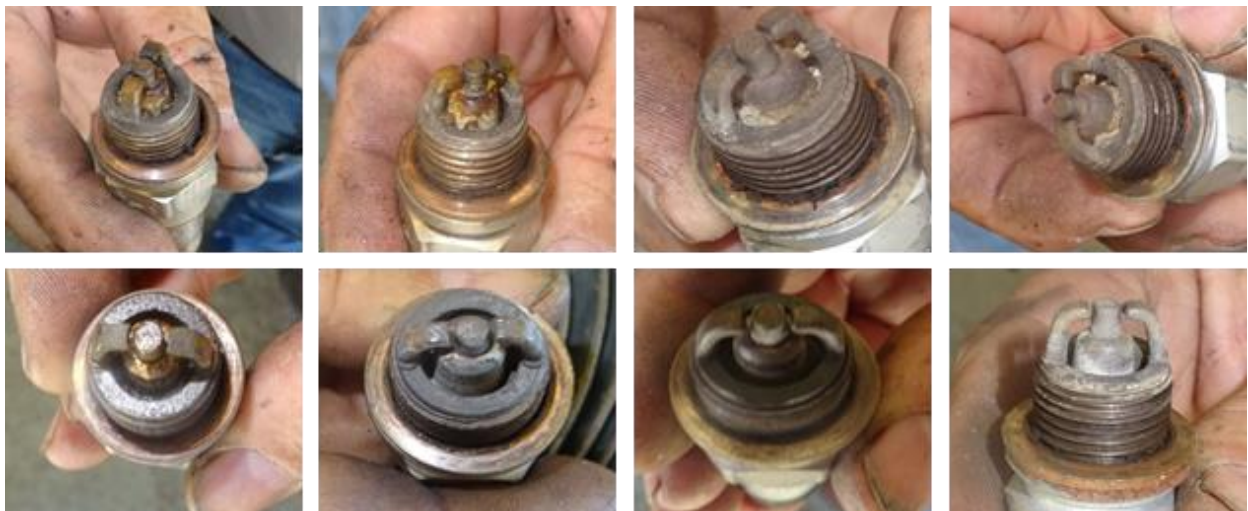
**Figura 11 || Figure 11**  
 Condição das velas de ignição || Spark plugs condition

It was performed the magneto timing and the spark plugs were duly inspected. No evidence of malfunction was found, with magnetos, ignition harnesses and spark plugs within the visual standard for proper operation, regardless of the typical lead build-up on this engine model.

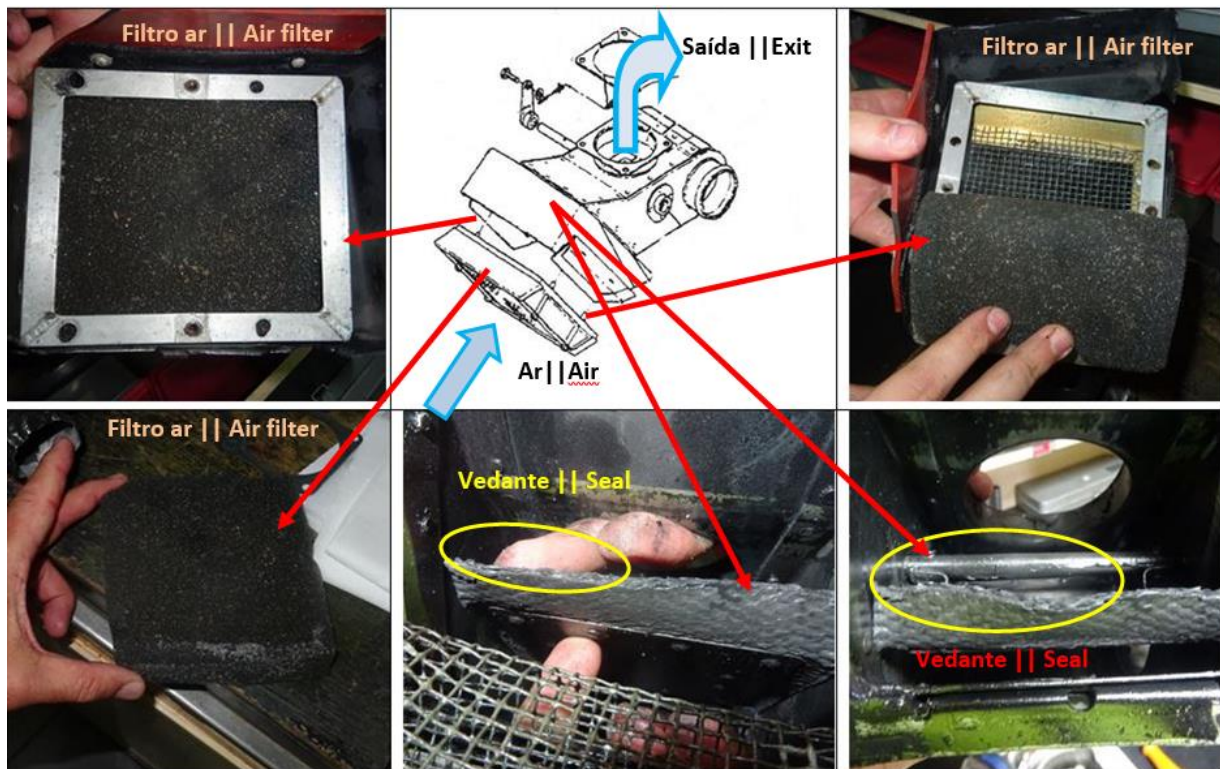
Figura 12 || Figure 12  
Sistema de indução de ar || Air induction system

The air induction system was inspected and was found in good operative condition.

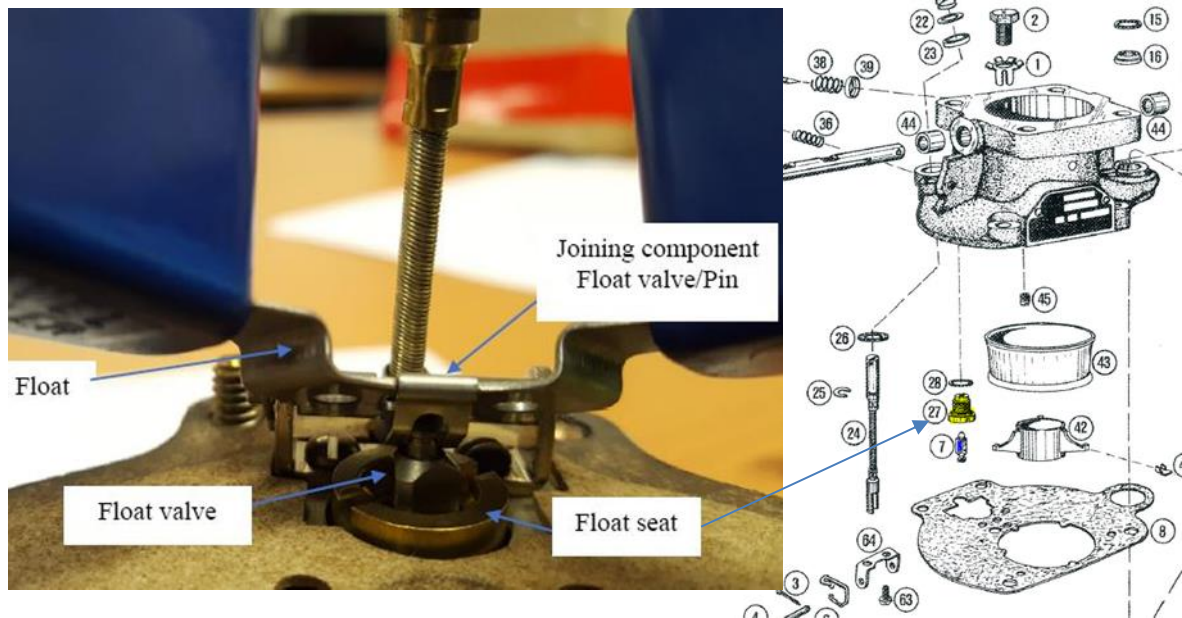
**Figura 14 || Figure 14**  
Mecanismo de nível constante na cuba || Bowl constant level mechanism

on the valve seat which controls the level of the bowl that, in certain positions of the valve, limits its free movement, which may have caused a possible failure on the fuel supply to the bowl.

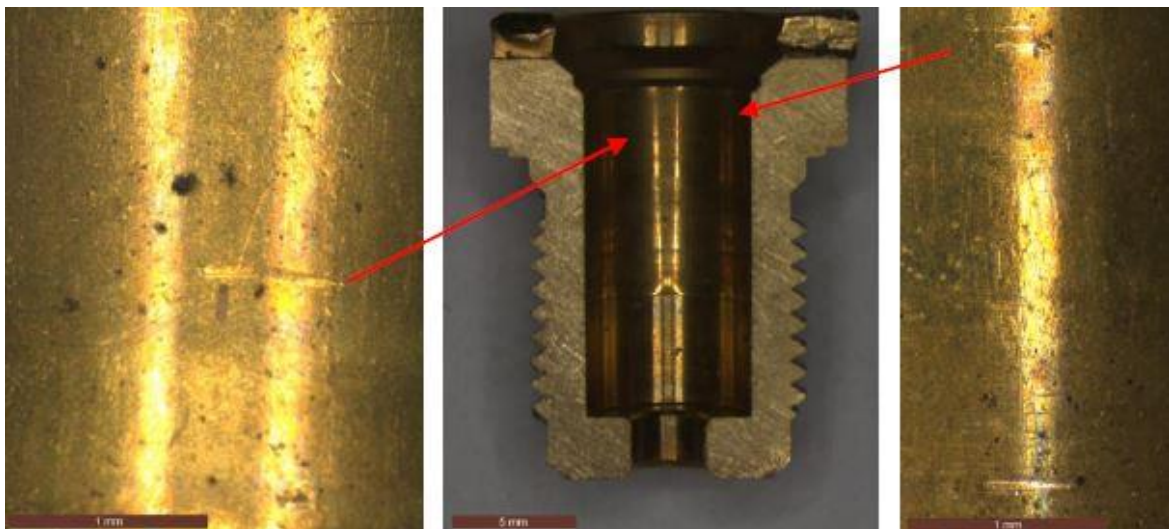
**Figura 15 || Figure 15**  
Superfícies de contacto entre a válvula de flutuação e a sede da válvula de flutuação || Contact surfaces between the float valve and the float seat

Durante as análises efetuadas às superfícies de contacto entre a válvula de flutuação e a sede da válvula de flutuação, confirmou-se a presença de um desgaste provocado pelo contacto das arestas da válvula de flutuação com o interior da sede da válvula de flutuação. Marcas mais profundas visualizadas na superfície da sede da válvula de flutuação podem evidenciar um desgaste adicional não justificável pelo correto deslizamento entre as duas superfícies. O estudo completo realizado pelo IDMEC-IST pode ser consultado no capítulo 5.

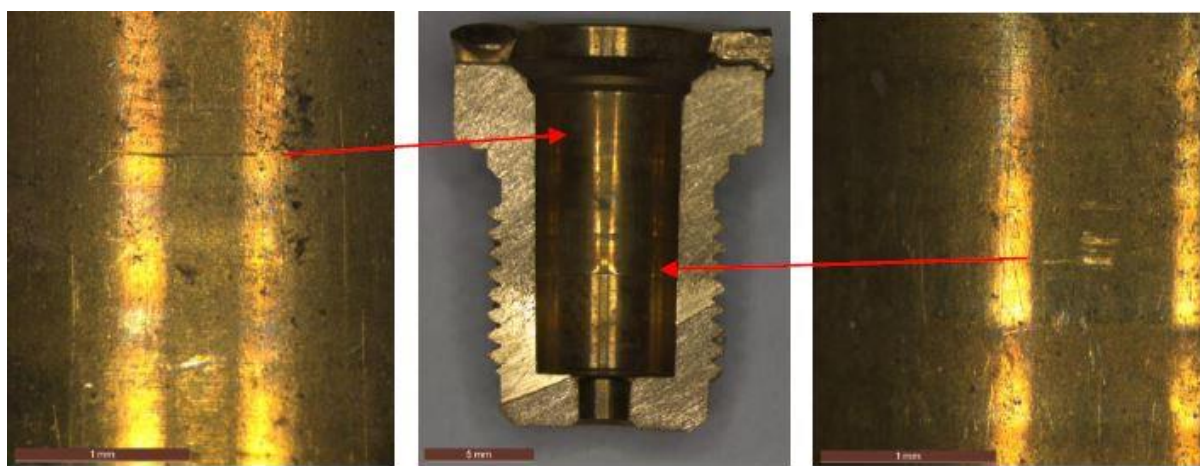
Figura 16 || Figure 16

Deeper marks observed on the surface of the float seat may indicate additional wear not justifiable by the correct slip between the two surfaces. The complete study made by IDMEC-IST can be found on chapter 5.

Marcas mais profundas visualizadas na superfície da sede da válvula de flutuação || Deeper marks observed on the float seat surface

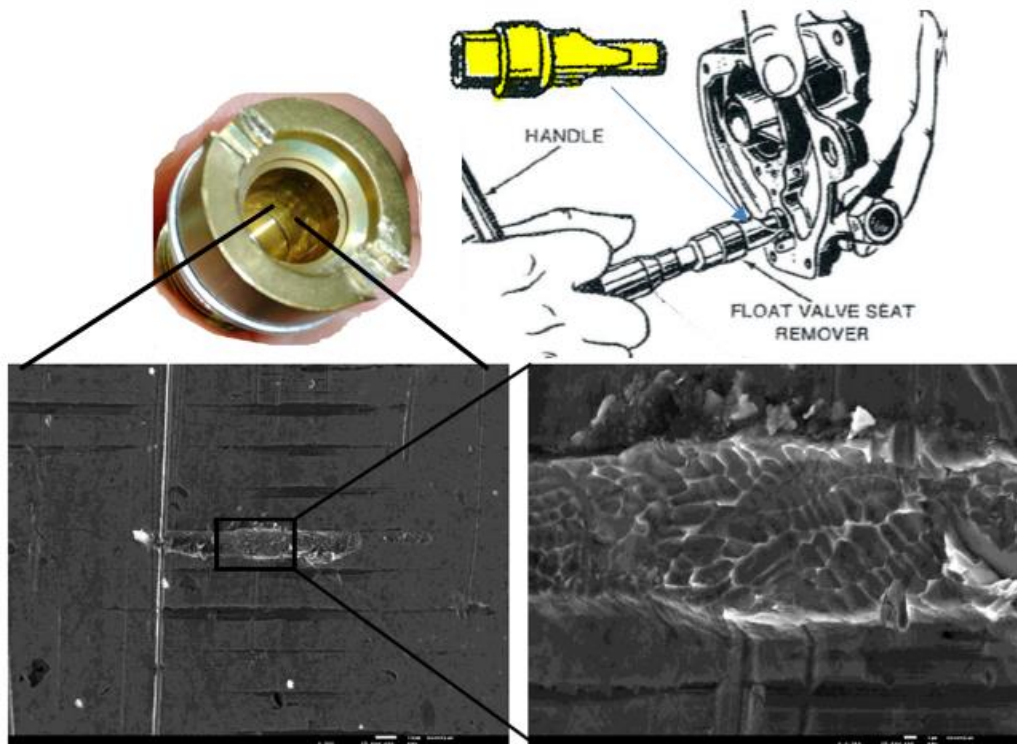
Figura 20 || Figure 20

The assembly process may have changed the surface condition of the seat, affecting the normal operation of the assembly, causing an eventual locking of the floatation valve in the seat, triggered during the abnormal updraft aircraft movement.

Sede da válvula eventualmente danificada pela ferramenta no momento da montagem || Float seat valve eventually damage by the tool

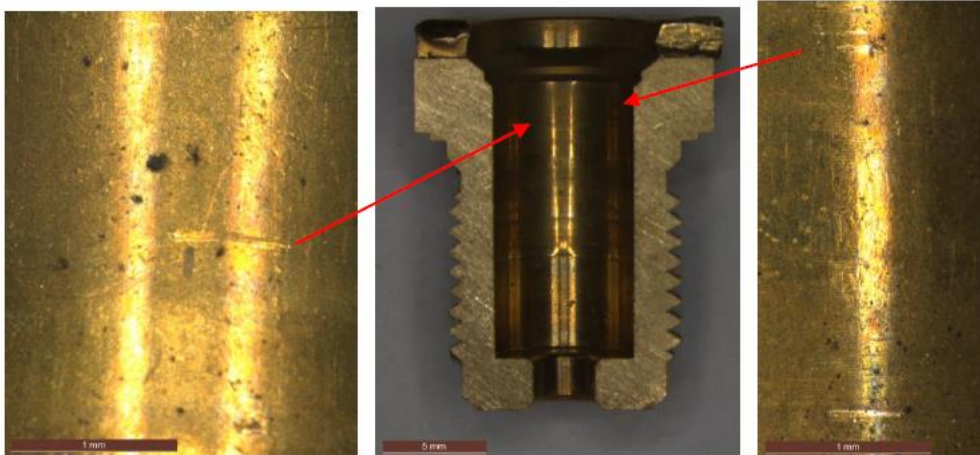
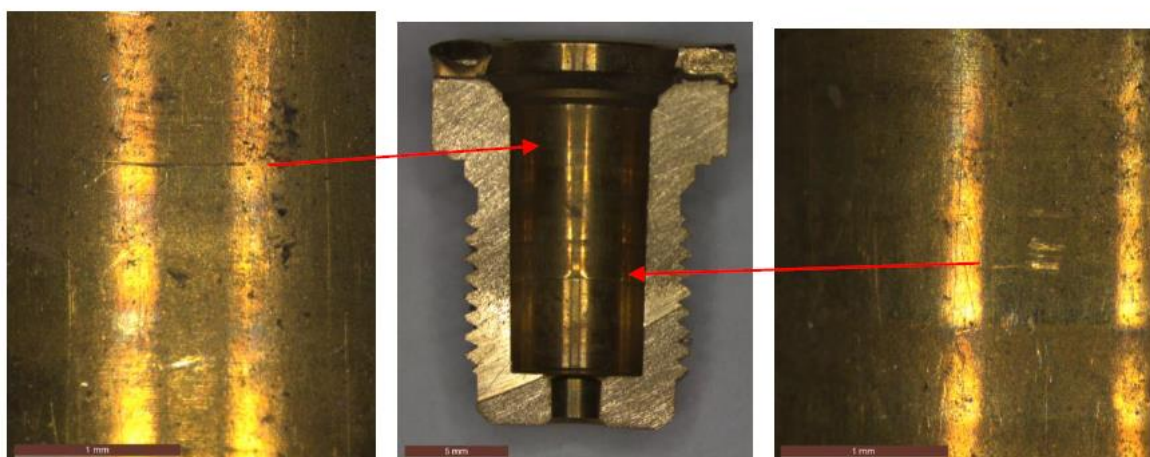
Figures 14 and 15 show the two parts of the *Float seat* component. In these figures are visible several marks promoted by the contact of the *Float seat* with the *Float valve* component.

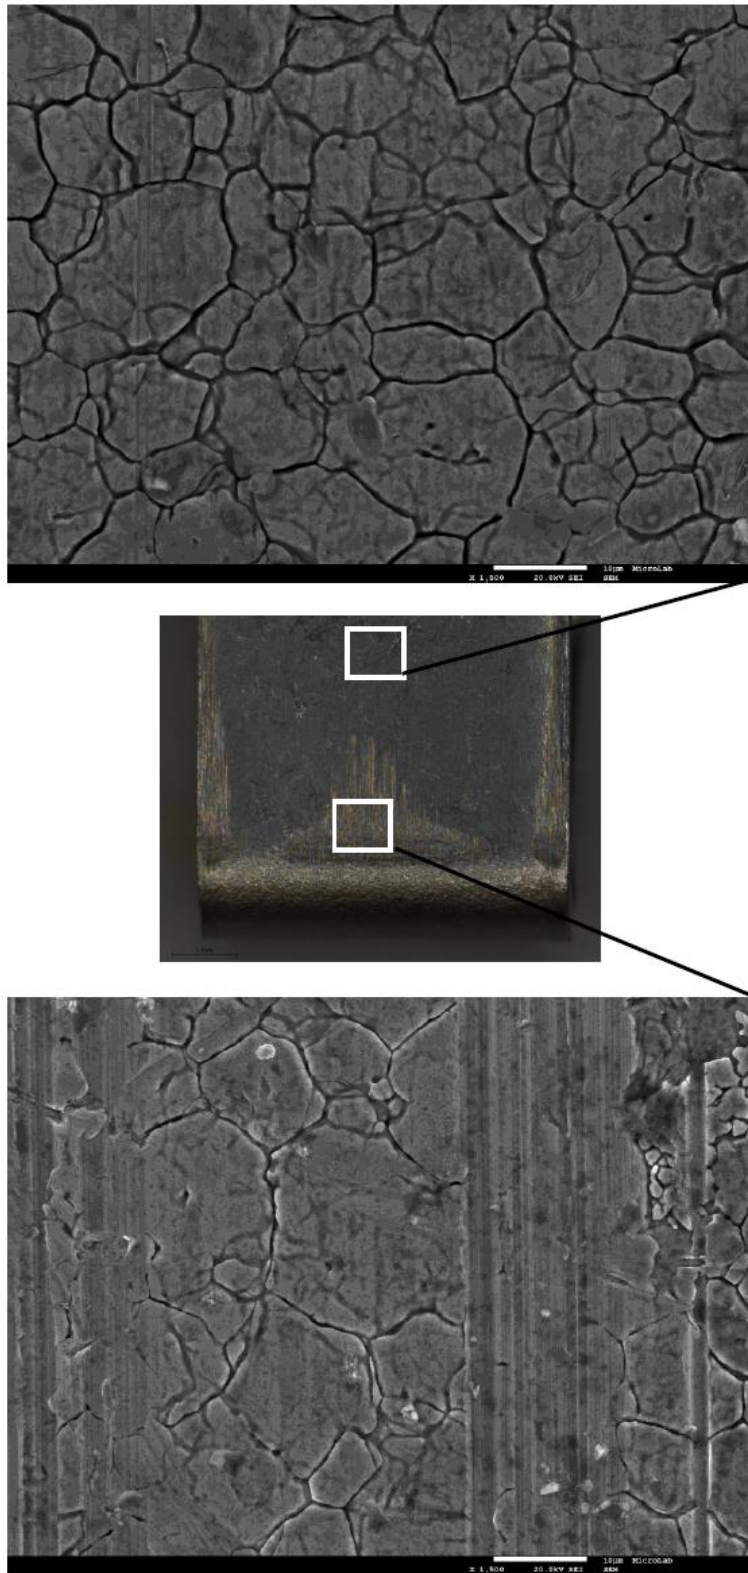
Figura 16 || Figure 16

Figure 16 exemplifies the surface appearance of the *Joining component Float valve/Pin*. In all areas of this component a chemical attack of the fuel on the material (stainless steel) is visible at the grain limits. It is also visible that the scratches, already detected by the optical microscope, are superimposed on corrosion, so it can be concluded that they were made after the chemical attack and not at the time of manufacture of the component. Therefore, it is believed that the scratches were made during one of the maintenance to which the aircraft is subject.
