LALT - Water impact and loss of control

EUROCOPTER AS350 B3

EVERJETS / OE-XPP

ACCIDENT
SAFETY INVESTIGATION
FINAL REPORT

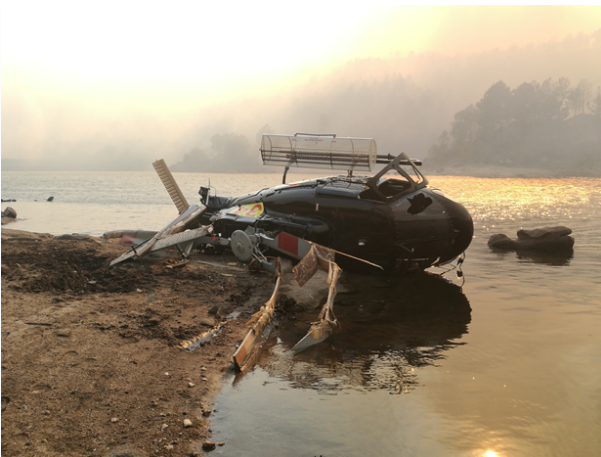
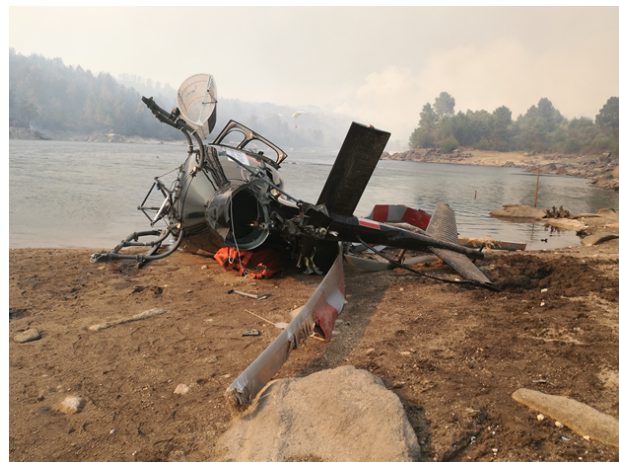
Figura 1 || Figure 1
Posição final da aeronave || Aircraft final position

The aircraft was assumed destroyed due to costs, considered beyond economic repair. The tail boom was ripped from the fuselage body. The main rotor blades and rotor head were destroyed after touching the ground, as were the main transmission support bars. The tail rotor, despite looking intact from the outside, had internal damages to the spar that joins both blades.

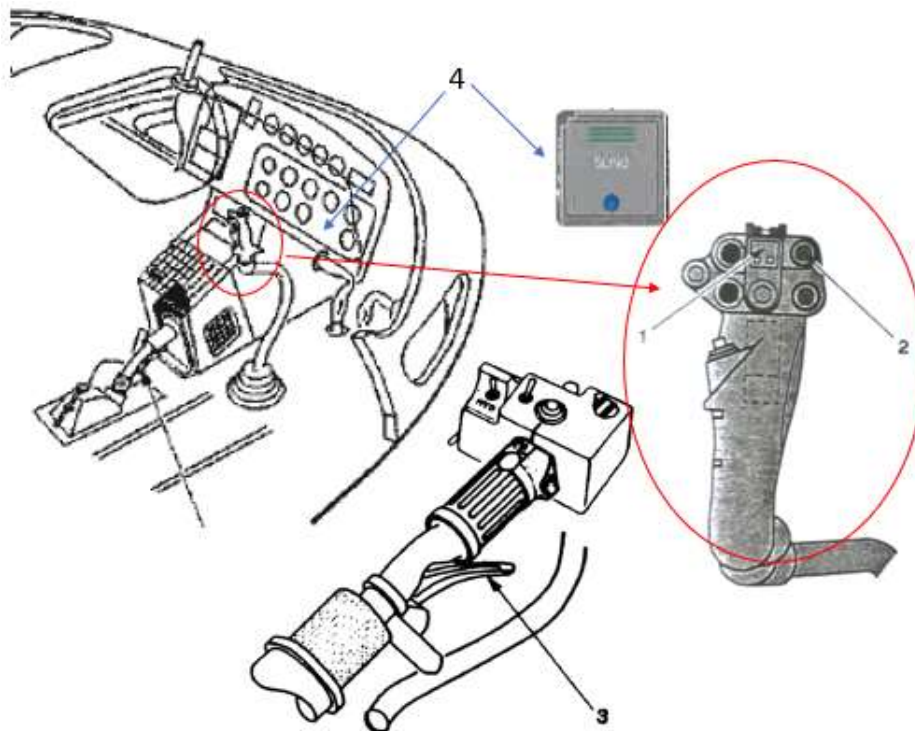
Figura 3 || Figure 3

The aircraft hoisting system components were then evaluated and found inconsistencies on the normal "SLING" push-button (ref. item 4 of Figure 3 above).

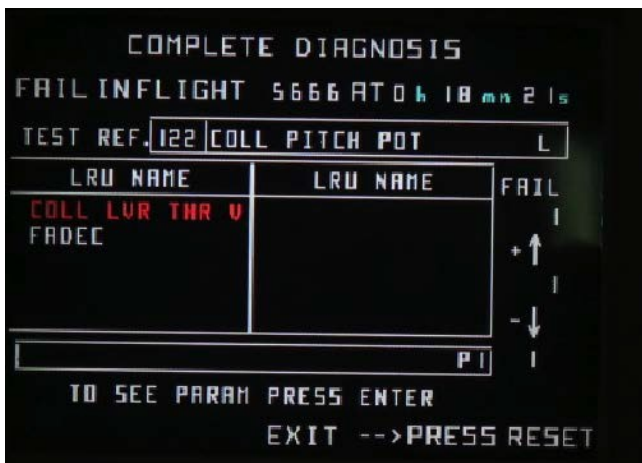
Figura 6 || Figure 6
Registo de falhas no VEMD || VEMD fail records

The unit recorded the last flight with duration of around 18 minutes and recorded a failure on the collective pitch anticipator potentiometer at 18m21s of flight time, the same time the aircraft impacted the water. This failure message is expected when there is an aircraft structural deformation.

At the failure moment, a snapshot with some parameters is recorded. The engine free turbine speed is converted to the main rotor speed, since both are mechanically connected, indicated 313 rpm, which is 81% of the nominal value of 386 rpm.

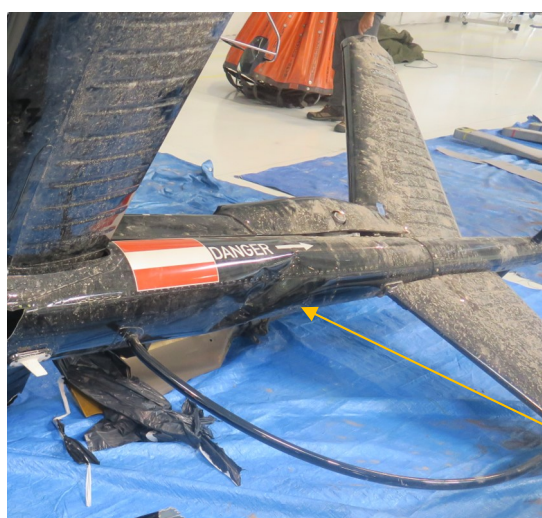
Figura 7 || Figure 7

The end section of the tail boom exhibited wrinkles near the tail rotor, without exhibiting impact marks, indicating structural overload due to high forces originating from the tail rotor when it hit the water.

Cauda danificada por sobrecarga ||
Damaged tail boom due to overload

Secção da cauda e estabilizador vertical sem danos por impacto || Tail boom end and vertical stabilizer without impact damage

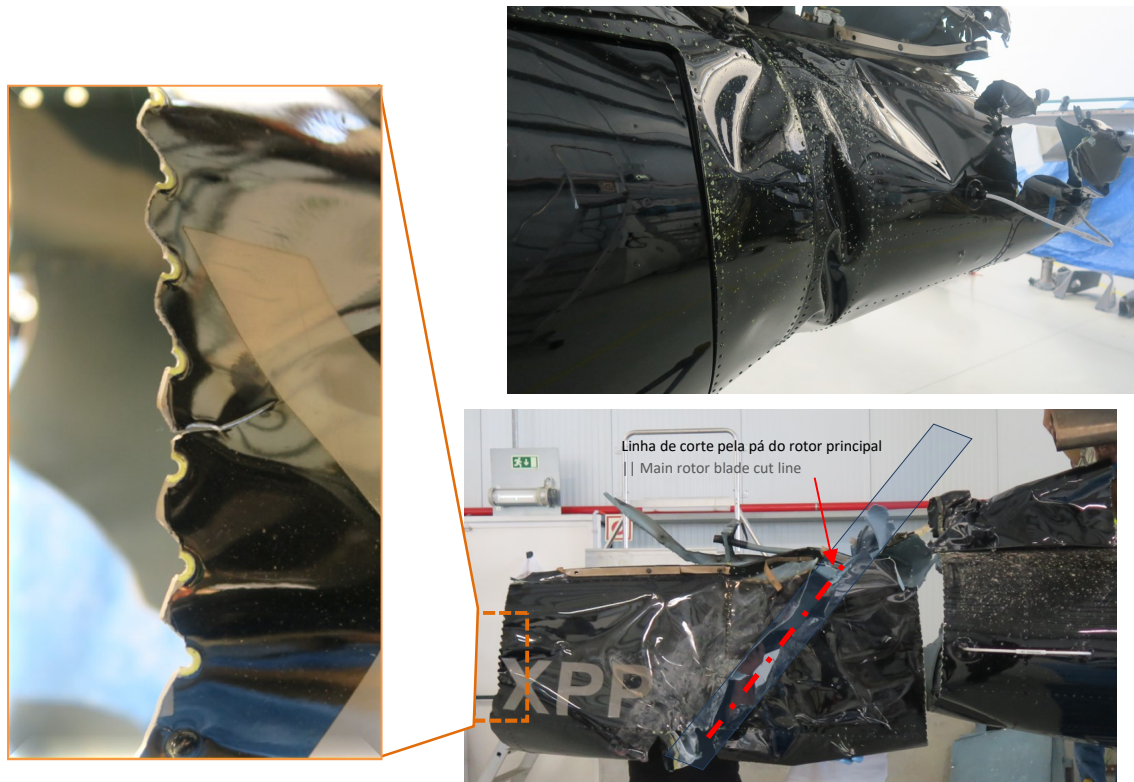
Figura 8 || Figure 8

The right-hand side of the aircraft showed signs of main rotor impact leading to a structural failure where the rivets holds the tail boom sections. On the left-hand side, the structure got compressed due to the main rotor blade impact on the opposite side.

The angle at which the blade hit the tail boom suggests that the main rotor head and the main transmission support were already fractured, otherwise, it would just not be possible to impact the tail boom at this location.

Danos à cauda devido a impacto com a pá do rotor principal || Damage to the tail boom due to main rotor blade impact

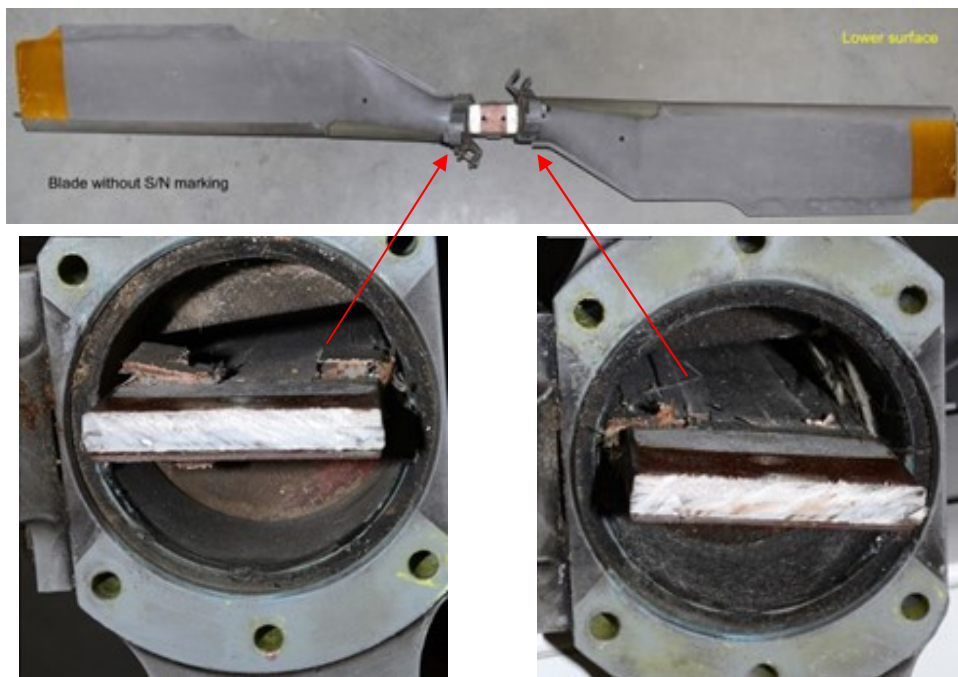
Figura 9 || Figure 9

The manufacturer noticed multiple fractures and delamination of the flexbeam, with indication of a sudden high force applied on the leading edge on the rotation direction.

It was concluded that the tail rotor was subjected to a sudden and very high force impact with a soft foreign object, consistent with water impact, which resulted in damage to the internal flexbeam, while keeping the blades relatively intact.

Rotor de cauda com danos internos na *flexbeam* || Tail rotor internal damages on the flexbeam

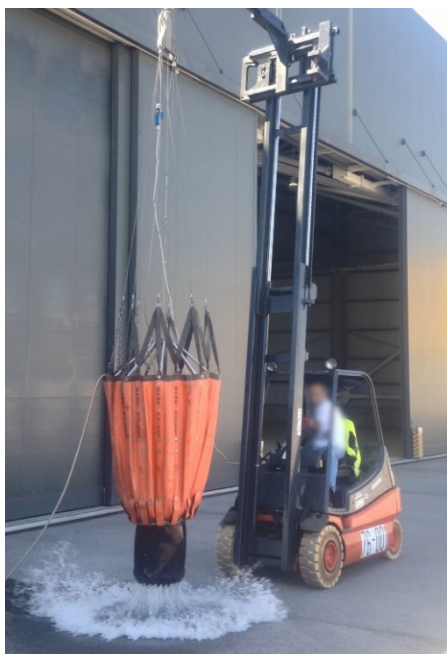
Figura 10 || Figure 10

The water bucket system was removed from the aircraft and installed on a fork lift so it could be tested. The system performed correctly, fully discharging the water content of the bucket on the first try.

Teste operacional ao sistema de balde || Bucket system operational test
