# Relatório Final do Acidente de ção do Conselho Nacional de Segurança nos Transportes

<b>Localização:</b>	Alexandria, MN	<b>Número do acidente :</b>	CEN16FA372
<b>Data e Hora :</b>	17/09/2016 , 0204 CDT	<b>Cadastro:</b>	N91NM
<b>Aeronave:</b>	AGUSTA A109	<b>Danos de Aeronaves :</b>	Destruído
<b>Definindo Evento :</b>	Perda de controle em vôo	<b>Lesões :</b>	3 Sério
<b>Vôo Conduzido Abaixo:</b>	Parte 135: Táxi Aéreo e Commuter - Não-Programado - Air Medical (Emergência Médica)

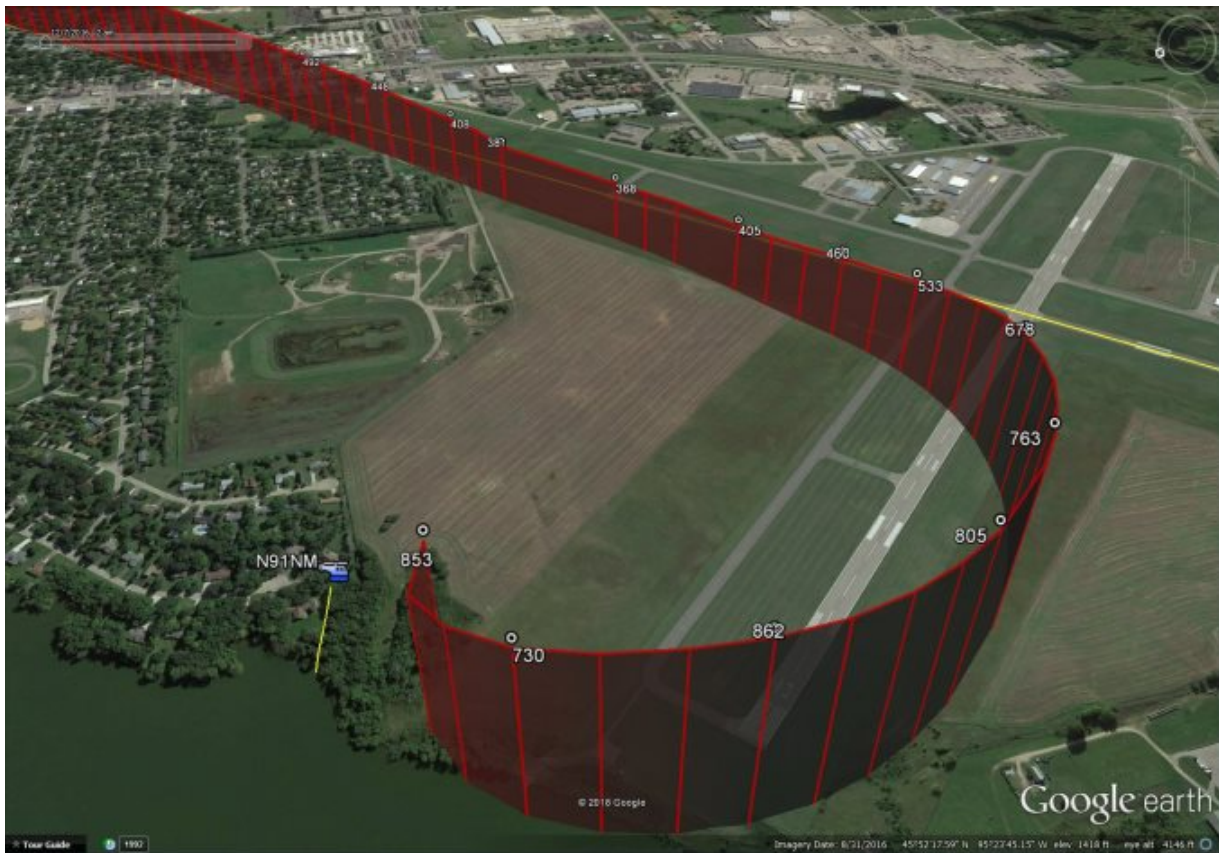
Figura 1 - Trajetória de Voo Final

O piloto contactou o ATC e pediu para seguir direto para KILVE, a abordagem inicial para a abordagem RNAV (GPS) para a pista 22 no AXN. O controlador limpou o piloto para a aproximação e o instruiu a manter 4.000 pés até estabelecido na aproximação. Um minuto depois, o ATC perdeu o contato radar com o helicóptero e instruiu o piloto a informar quando estabelecido sobre a aproximação. Dez minutos depois, o piloto reportou a entrada no KILVE. Dados de radar adicionais indicaram mais tarde que o helicóptero fez uma leve curva à esquerda que correspondia a uma linha estendida do percurso de aproximação final até a pista 22. O controlador, que ainda não estava em contato radar com o helicóptero, aprovou uma mudança de frequência e solicitou que o helicóptero. relatório piloto do cancelamento do plano de voo IFR, para o qual o piloto reconheceu; nenhuma outra comunicação do piloto foi registrada. Os dados do radar indicaram mais tarde que o helicóptero permaneceu no curso de aproximação final enquanto descia até que o último alvo de radar fosse registrado em 0201: 06; 4,75 milhas náuticas a partir da pista cerca de 2.050 pés agl. Um dispositivo de bordo registrou as coordenadas de voo do acidente; A figura 1 mostra a trajetória de voo final do helicóptero.

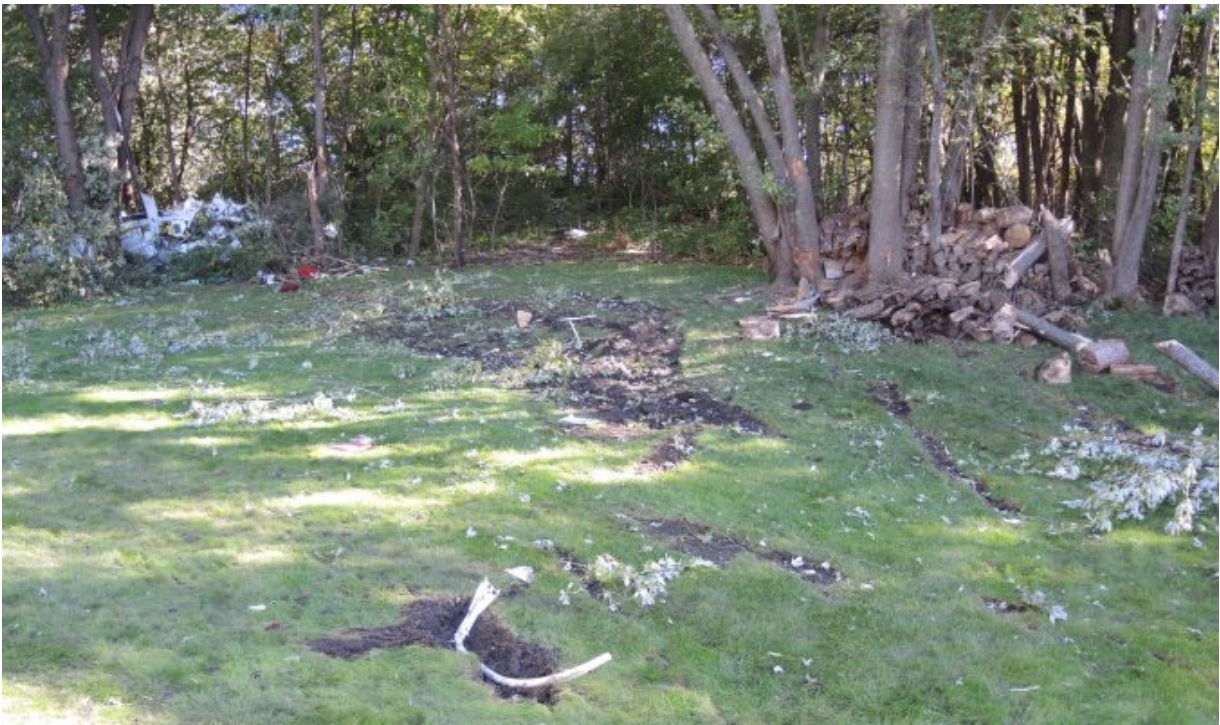
Figura 2 - Site do Acidente

O helicóptero atingiu o topo de várias árvores altas e o chão, depois continuou em uma área arborizada (figura 2). Vários moradores próximos estavam acordados no momento do acidente e ouviram os motores do helicóptero e, em seguida, o som do impacto.

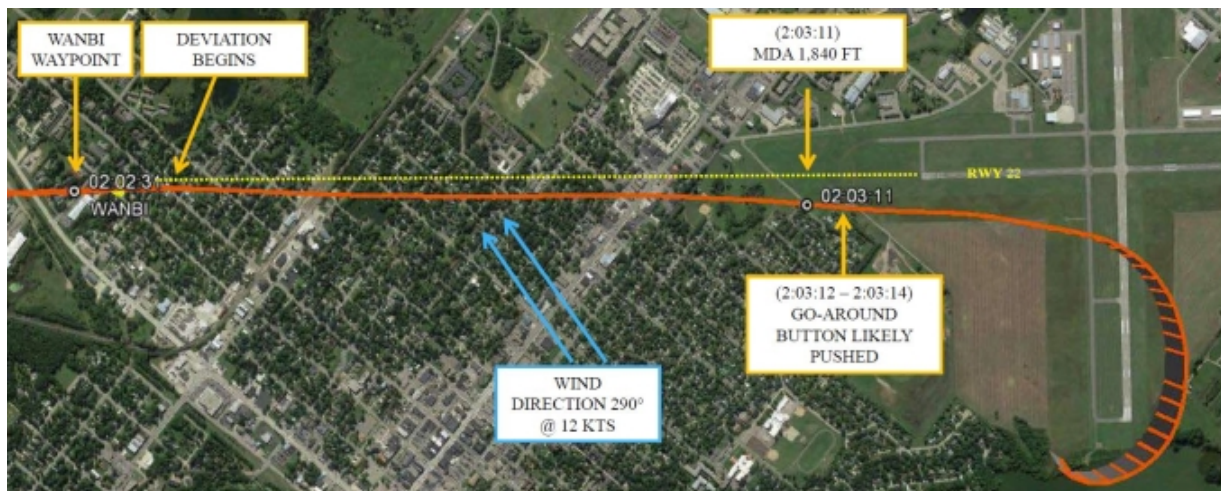
Figura 3 - Caminho de Vôo

Uma revisão dos dados de voo registrados revelou que a trajetória de voo estava alinhada com o curso de aproximação do GPS e seguiu os respectivos waypoints. O helicóptero interceptou o último waypoint da aproximação, WANBI, às 02:02:31, então a trajetória de vôo começou a desviar-se naturalmente (figura 3). A trajetória de vôo continuou em direção ao AXN, mantendo o ligeiro desvio à direita até 02:03:11 quando o helicóptero atingiu 1.840 pés, que é a altitude de descida mínima da aproximação. Entre 02:03:12 e 02:03:14 o percentual de posição coletiva aumenta, o que é consistente com a manobra de go-around reportada (figura 4). O helicóptero desce para 1.740 pés até que uma subida começou às 02:03:17. O helicóptero subiu e virou à direita com um ângulo máximo de 50 °.

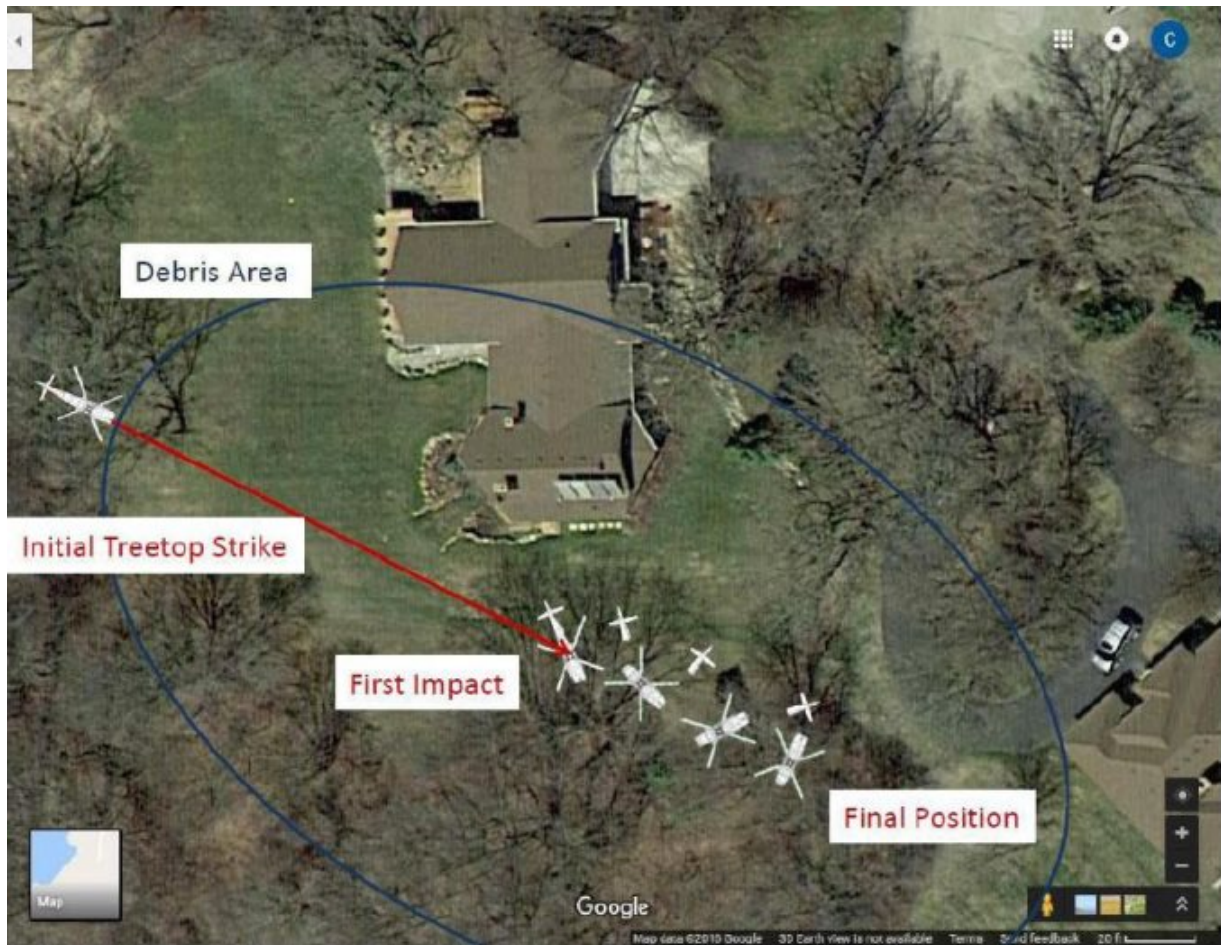
Figura 5 - Diagrama de Destroços

O local do acidente estava localizado em uma área residencial cercada por árvores a cerca de 1.000 jardas a noroeste da extremidade de aproximação da pista 22 da AXN (figura 5). O caminho dos destroços tinha cerca de 130 metros de comprimento e começava com copas de árvores (95 a 100 pés de altura) e terminava a cerca de 30 jardas além dos destroços principais. O meio do caminho de detritos ficava no quintal de uma residência e consistia de trechos de árvores cortadas, lâminas de rotor principal fragmentadas e peças do helicóptero. As marcas iniciais de impacto foram várias cicatrizes paralelas no solo, seguidas pela derrapagem da cauda do helicóptero em uma cratera de impacto. O caminho dos destroços continuou com uma grande área de impacto no solo que continha peças de helicóptero, seguidas pelos destroços principais. A fuselagem veio descansar em seu lado esquerdo, foi separada à ré dos motores e envolveu duas árvores. O lado direito da fuselagem exibia danos causados por impacto no solo e manchas de lama. A cauda e parte traseira da fuselagem traseira estavam apontando em uma direção oposta da fuselagem. O fundo da cauda continha manchas de lama e marcas de salpicos perto do rotor de cauda. O assento do piloto direito e uma cadeira do passageiro tinham se separado de suas respectivas montagens.
