## Relatório Final da Investigação da Aviação

<b>Localização:</b>	Stagecoach, Nevada	<b>Número do acidente:</b>	WPR23MA113
<b>Data e hora:</b>	24 de fevereiro de 2023, 21:14 Local	<b>Inscrição:</b>	N273SM
<b>Aeronave:</b>	Pilatus PC-12/45	<b>Danos à aeronave:</b>	Substancial
<b>Evento definidor:</b>	Perda de controle em voo	<b>Lesões:</b>	5 Fatais

**Voo realizado sob:** Parte 135: Táxi aéreo e transporte regional - Não regular - Assistência médica aérea (discricionária)

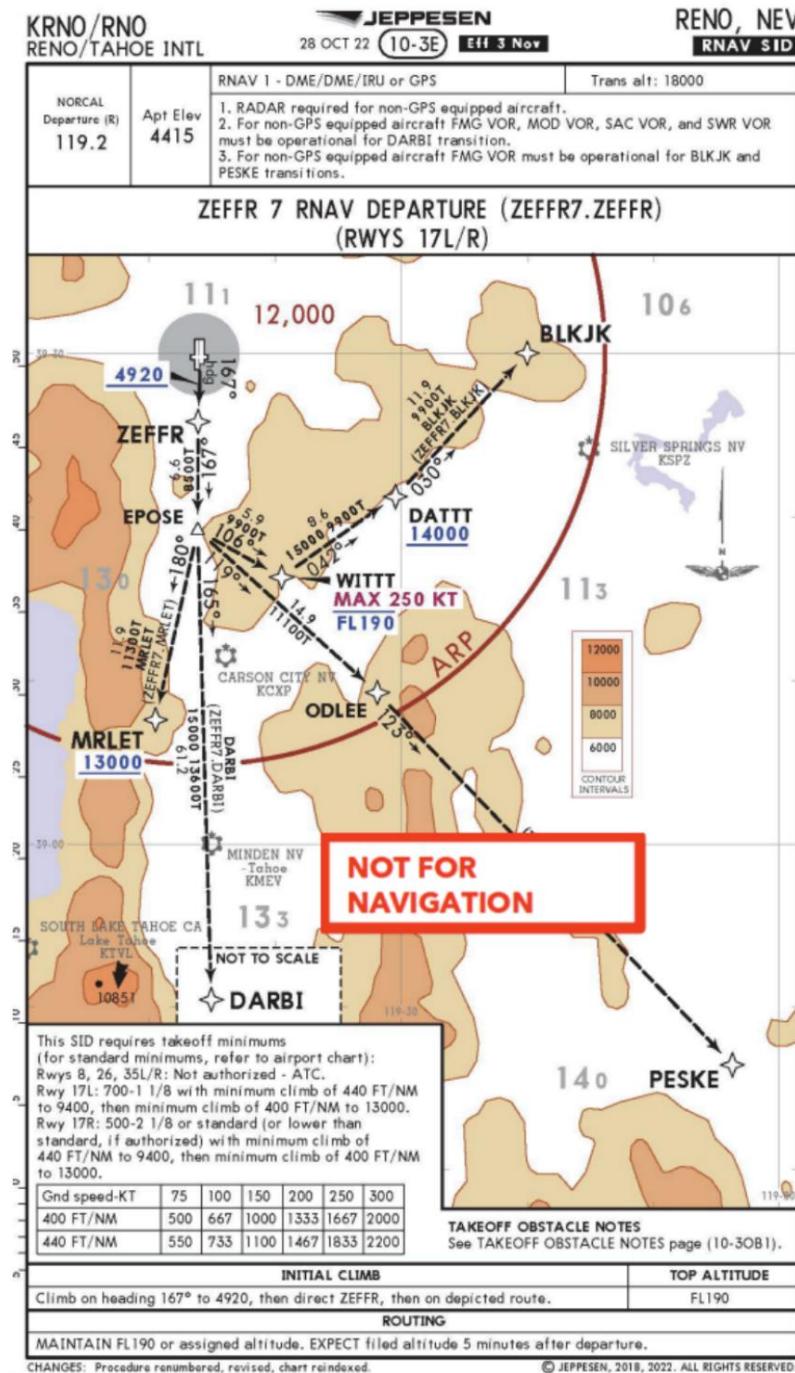
O voo recebeu uma autorização de regras de voo por instrumentos para SLC que incluía o procedimento padrão de partida por instrumentos ZEFFR7 de RNO via transição BLKJK (veja a figura 1).

Figura 1. Procedimento de partida por instrumento padrão ZEFFR7 (Fonte: Jeppesen)

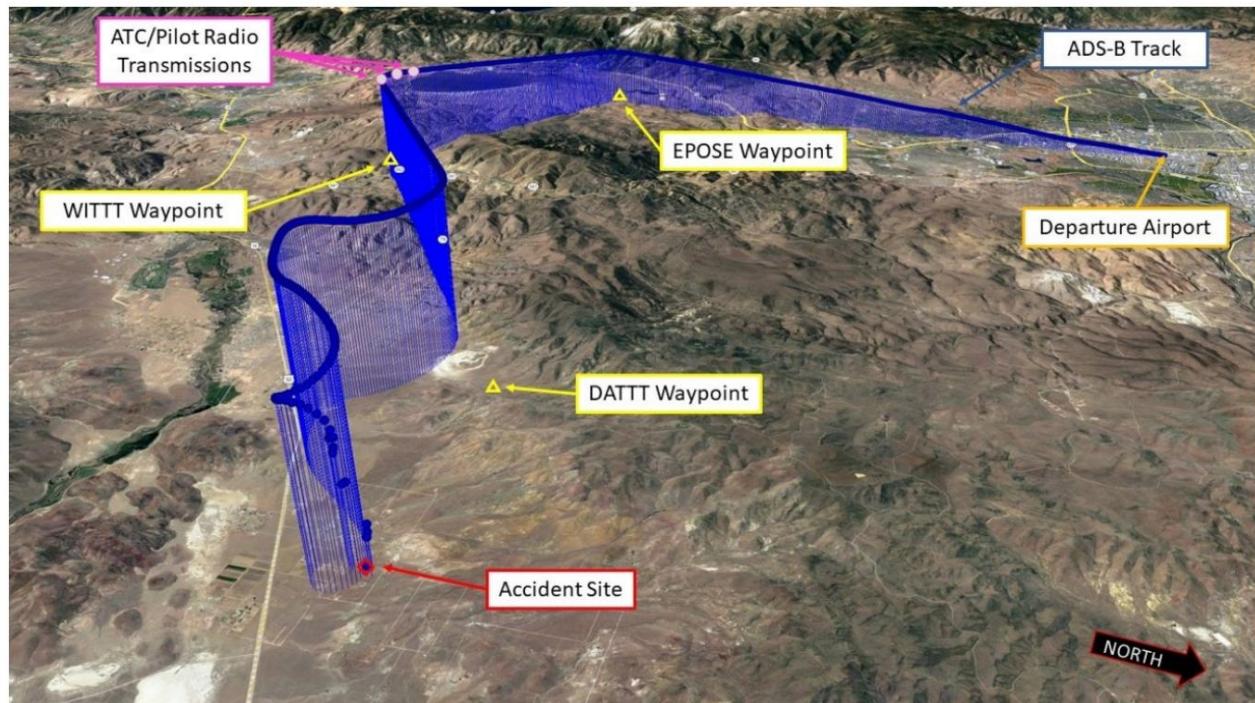
Por volta das 21:11:15, a aeronave iniciou uma curva à direita antes de atingir o ponto de referência DATTT, que era o próximo ponto de referência ao longo do procedimento de partida. Por volta desse horário, a taxa de subida previamente consistente da aeronave parou, com a aeronave continuando a uma altitude de cerca de 18.300 pés msl por cerca de 20 segundos. Os dados ADS-B mostraram que a aeronave permaneceu nessa direção por cerca de 47 segundos e subiu para cerca de 19.000 pés msl antes de virar à esquerda para uma direção nordeste. A aeronave continuou em uma direção nordeste e subiu para cerca de 19.400 pés msl antes de entrar em uma curva descendente à direita por volta das 21:13:20. Por volta das 21:13:30, a taxa de descida da aeronave aumentou de cerca de 1.800 pés por minuto (fpm) para 13.000 fpm, e a taxa de curva aumentou. A aeronave permaneceu em curva descendente à direita até que o contato ADS-B foi perdido por volta das 21h14min12s, a uma altitude de 11.100 pés acima do nível do mar, nas proximidades do local do acidente. A Figura 2 mostra a trajetória de voo ADS-B da aeronave.

Figura 2: Dados de rastreamento de voo ADS-B com ponto de referência, local do acidente e pontos de referência de comunicação de rádio anotados.

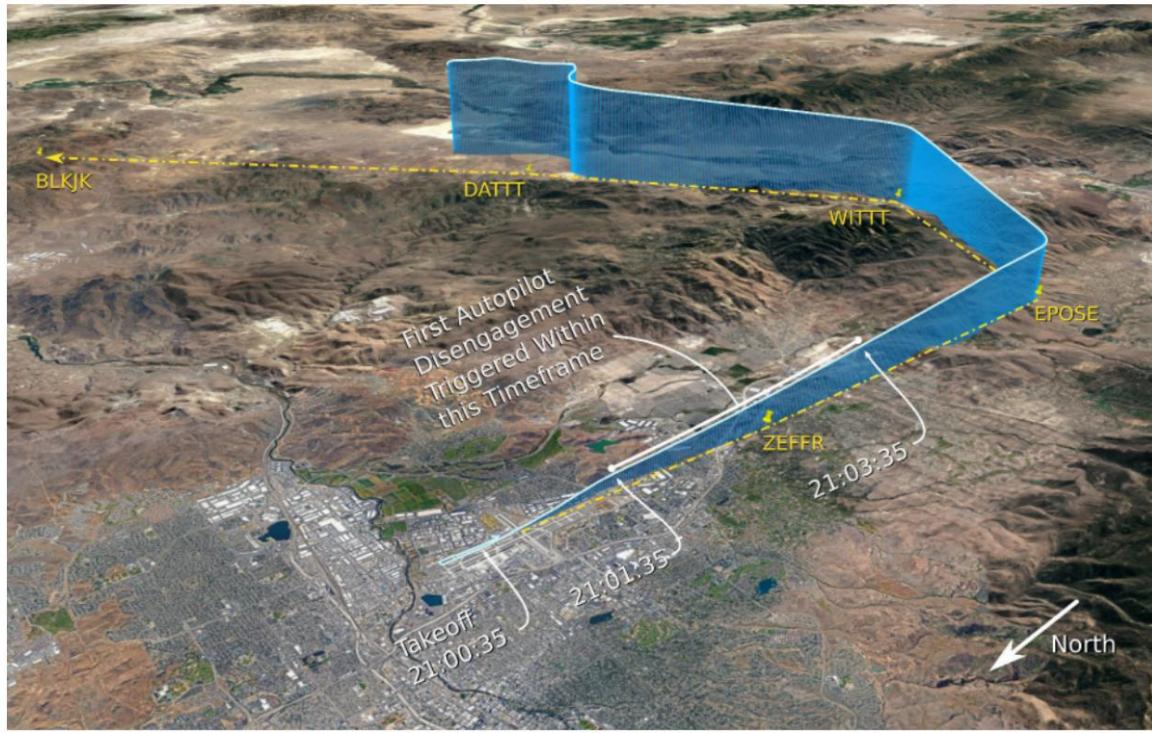
O computador CAWS registrou um desacoplamento do piloto automático entre 1 e 3 minutos após a decolagem (entre 2101:35 e 2103:35), conforme mostrado na figura 3. Os dados do CAWS mostraram que o piloto automático foi reativado logo depois.

Figura 3: Sobreposição do mapa de dados do CAWS mostrando o evento de decolagem e a primeira desconexão do piloto automático.

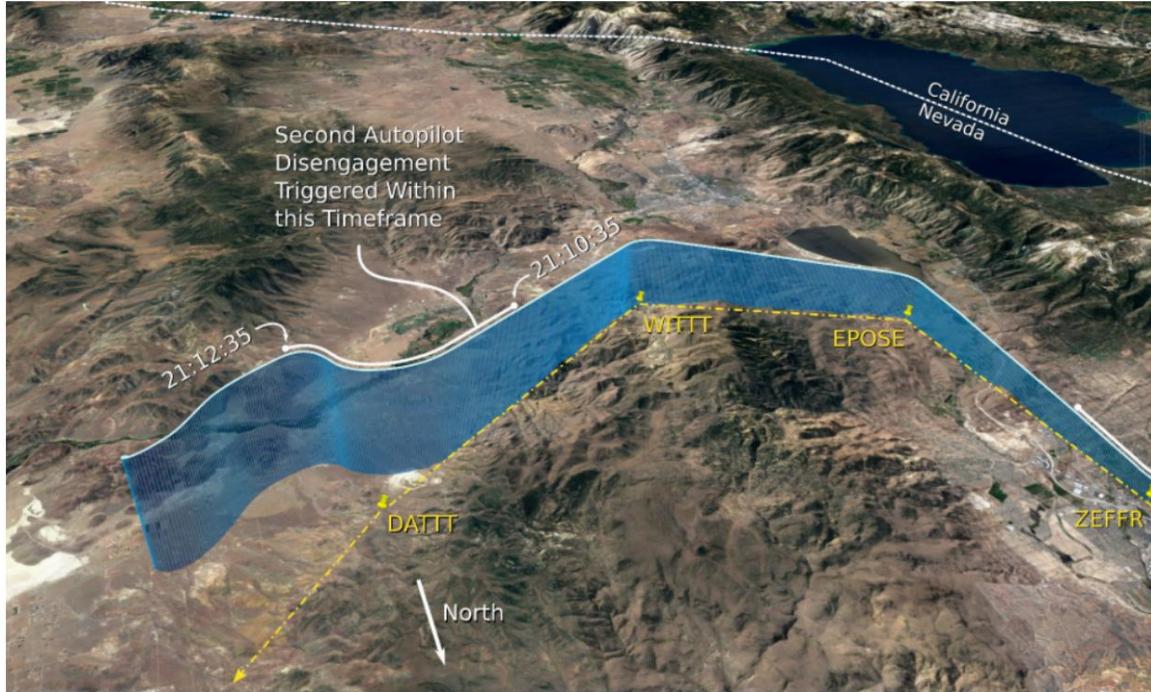
Um segundo desligamento do piloto automático ocorreu no minuto 16 dos dados, ou um tempo GPS correlacionado entre 2110:35 e 2112:35, conforme mostrado na figura 4.

Figura 4: Sobreposição do mapa de dados do CAWS mostrando a segunda desconexão do piloto automático.

O registro do CAWS não registrou nenhuma sinalização entre a última operação de compensação do piloto automático e a segunda desconexão do piloto automático. Esse intervalo foi de aproximadamente cinco minutos. Após a segunda desconexão do piloto automático, os sinalizadores verdes do modo de gelo do propulsor, do propulsor e das botas (de degelo) foram apagados.

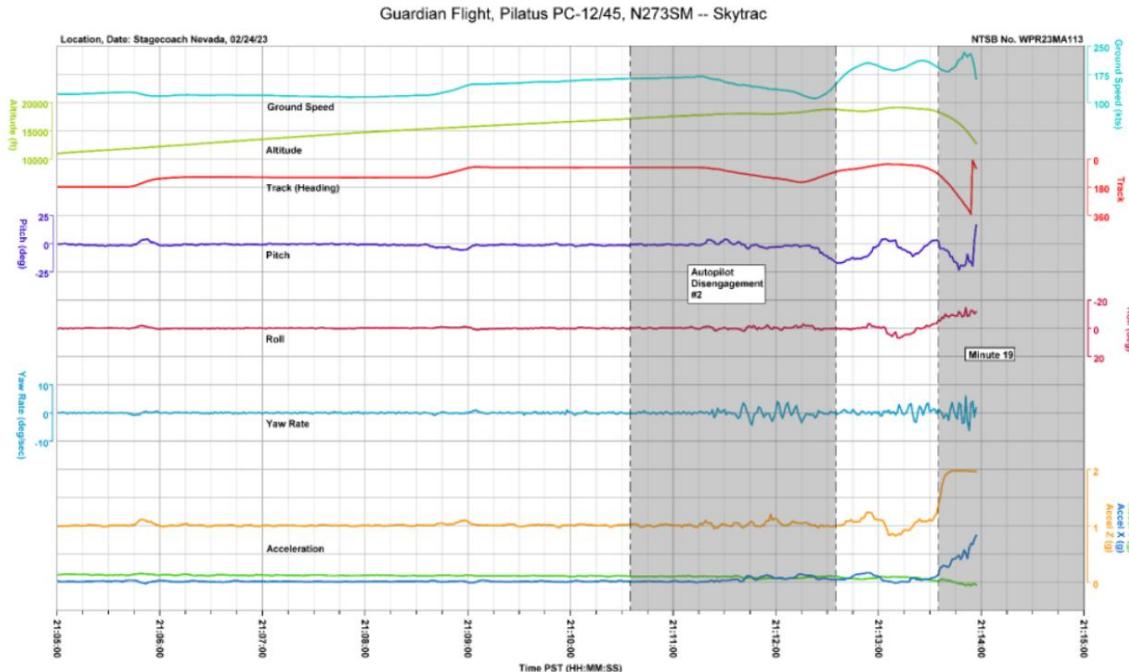
Dados do transmissor Skytrac (como mostrado abaixo na figura 5) mostraram que os valores de aceleração registrados se aproximaram assintoticamente de 2g, mas nunca ultrapassaram esse valor. A Skytrac foi questionada se isso era incomum e respondeu que "o valor máximo que exibirá é 2G".

Figura 5: Gráfico da sequência do acidente registrado pelo Skytrac ISAT-200A. O intervalo de tempo estimado entre o segundo desligamento do piloto automático e o minuto 19 são mostrados em cinza.
