# DIVULGAÇÃO OPERACIONAL

Nº 002/2012

CENTRO DE INVESTIGAÇÃO E PREVENÇÃO DE ACIDENTES AERONÁUTICOS

ASSUNTO: INCIDENTE GRAVE

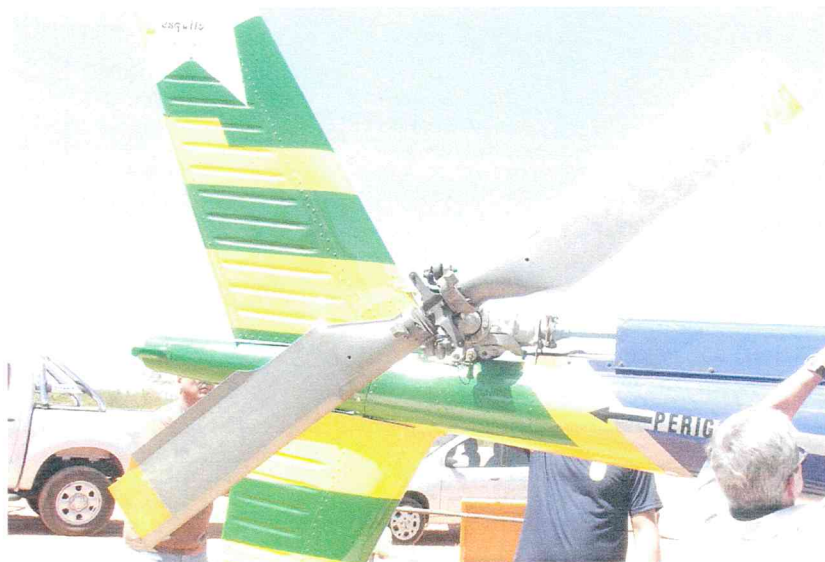
Legenda: vista geral do rotor de cauda da aeronave.

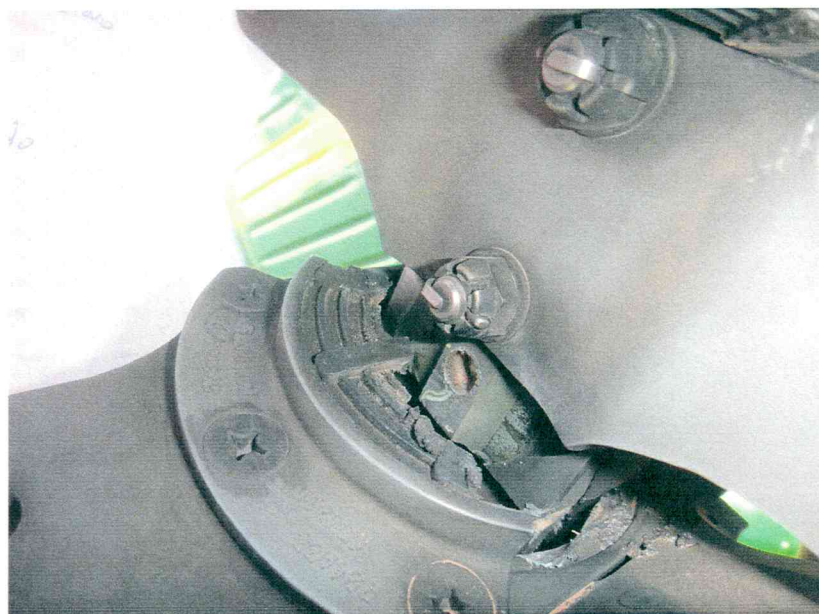
Das ações iniciais de investigação, conduzidas pela equipe do Segundo Serviço Regional de Investigação e Prevenção de Acidentes Aeronáuticos (SERIPA II), constatou-se a falha do componente: “*Laminated half-bearings, Part Number 704A3363330261*”.

Legenda: vista do "Laminated half-bearings" avariado.

Without waiting for the results of the ongoing examinations on the laminated half-bearings concerned, EUROCOPTER reminds you that particular attention must be paid to the maintenance operations and especially to the visual check of the elastomer zone, in accordance with the documentation in force:

- Check after the last flight of the day (ALF):
  - Check of the general condition of the laminated half-bearings, visual examination to make sure that there is no separation, deep crack or emergence.
  - 600-hour // 24 months (T) inspection.
