BELL 407 - ESTUDO DE CASOS DE CHOQUE DAS PÁS DO ROTOR PRINCIPAL NA FUSELAGEM DO HELICÓPTERO

Alunos, PE-Safety, Turma 4, 2007
Instituto Tecnológico de Aeronáutica (ITA)
12228-900 São José dos Campos, SP, Brasil

RESUMO

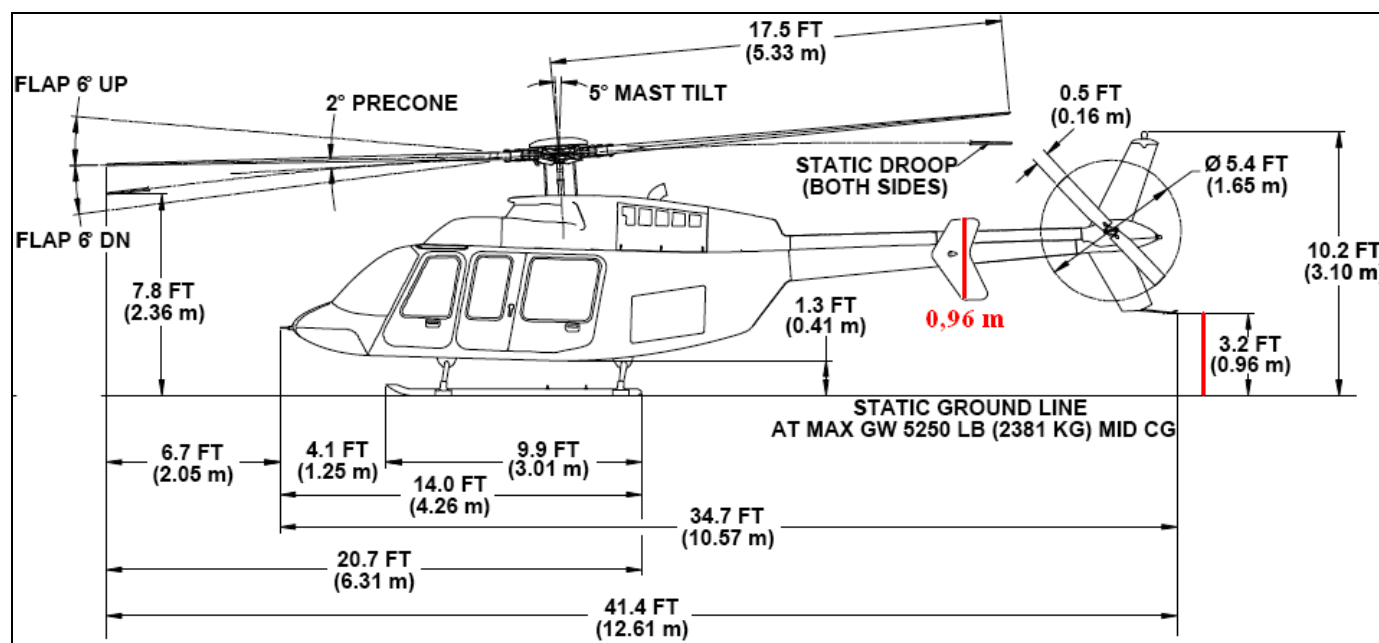
Figura A1 – Vista Lateral BHT 407

Um comparativo entre as dimensões aproximadas da altura dos *finlets* do BHT 407 e do BHT 427 pode ser obtido através de uma análise em escala do desenho fornecido pelo *technical specs* da Bell Company (Figura A1), e do desenho existente no Boletim 427-01-07 acerca da redução das dimensões do *finlet* do BHT 427 (Figura A2). Assim, pode-se obter a seguinte tabela comparativa:
