RELATÓRIO FINAL

A - 061/CENIPA/2013

OCORRÊNCIA:	ACIDENTE
AERONAVE:	PP-CGO
MODELO:	AW119MKII
DATA:	08MAIO2012

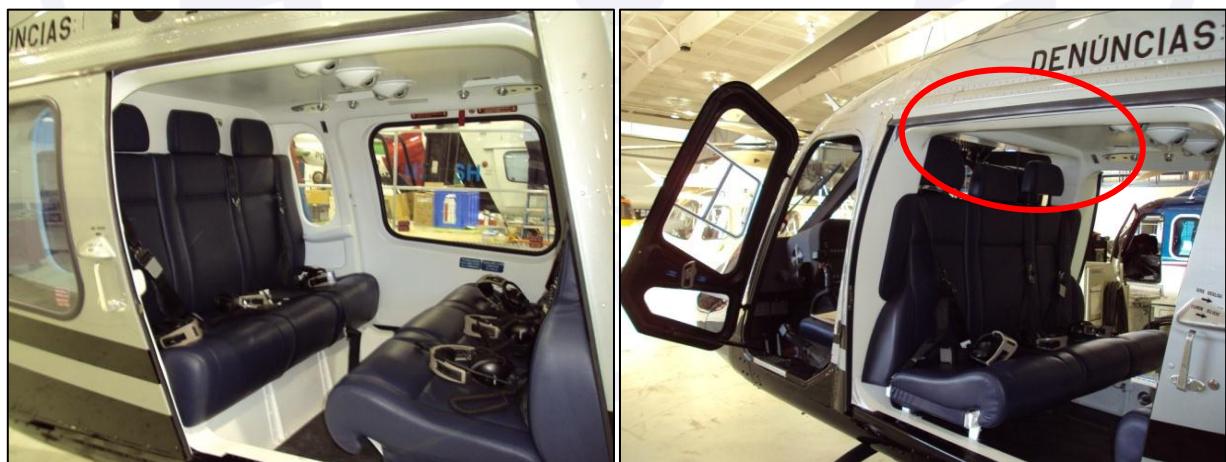
O acesso à cabine de passageiros se dava por duas portas corrediças, uma de cada lado da fuselagem. A cabine de passageiros era separada da cabine dos pilotos por uma parede divisória, que possibilitava o contato entre ambas por uma pequena abertura de dimensões 120 x 30 cm (Figuras 1 e 2).

Figuras 1 e 2 - Configuração interna do PP-CGO. Em destaque, a abertura entre as cabines dos passageiros e dos pilotos.

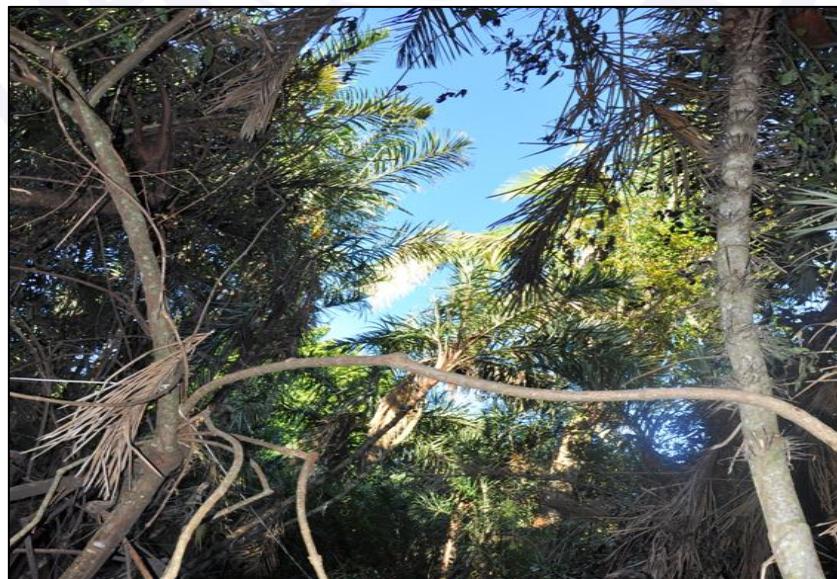
A queda da aeronave ocorreu numa área plana de vegetação nativa, nas proximidades da sede da Fazenda Rancho Alegre, localizada no município de Piranhas-GO (Figura 3). Os destroços apresentaram distribuição linear no sentido do deslocamento da aeronave (Figura 4).

Figura 3 – Clareira aberta pela queda da aeronave em área de mata nativa próxima à sede da Fazenda Rancho Alegre.

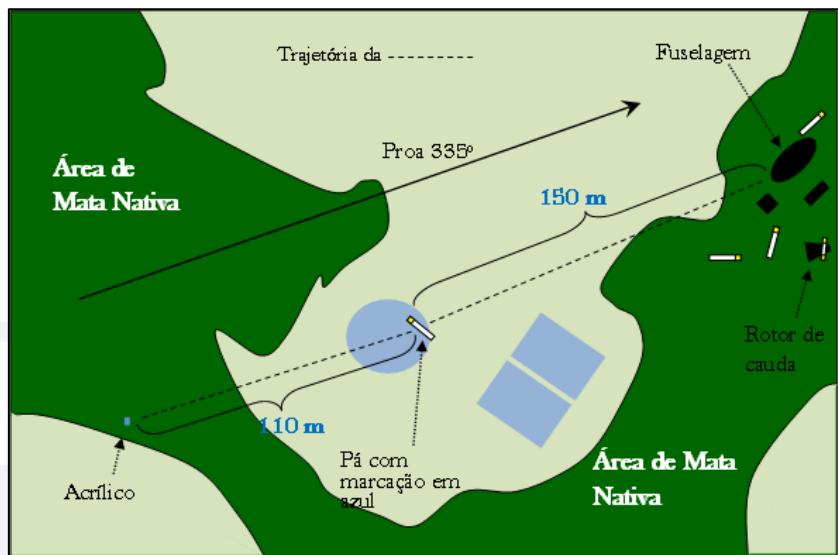
Figura 4 – Distribuição dos destroços.

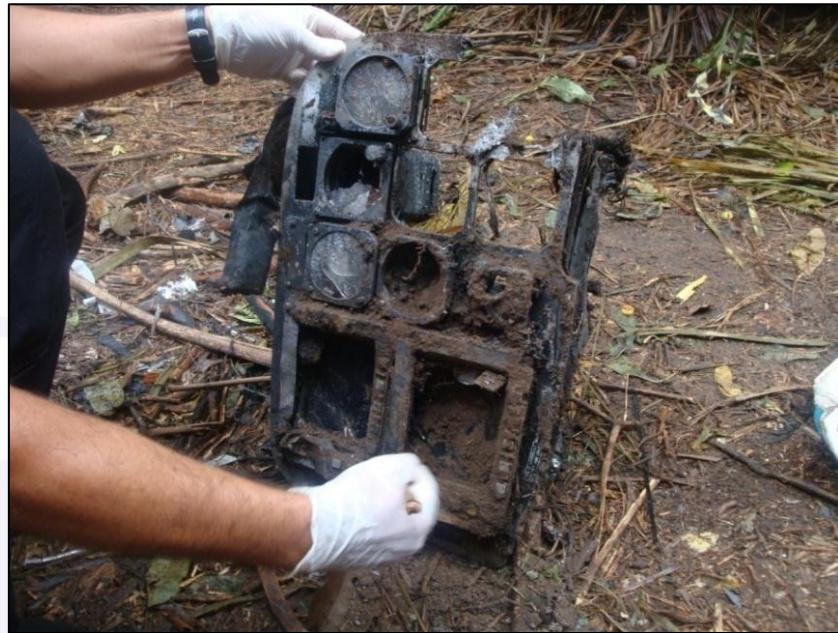
No painel de instrumentos (Figura 9), que estava enterrado a mais de um metro de profundidade, foi possível identificar as *Electronic Display Units* (EDUs) 1 e 2 (primária e secundária), o velocímetro, o tacômetro duplo, o relógio e o altímetro.

Figura 9 – Painel do PP-CGO.

O relógio e o altímetro ficaram desconfigurados pelo impacto da aeronave contra o solo, não possibilitando leituras confiáveis. O velocímetro encontrava-se com o ponteiro travado na velocidade de 174 nós (Figuras 10 e 11) e o tacômetro indicava NR e N2 iguais a zero (Figuras 12 e 13).

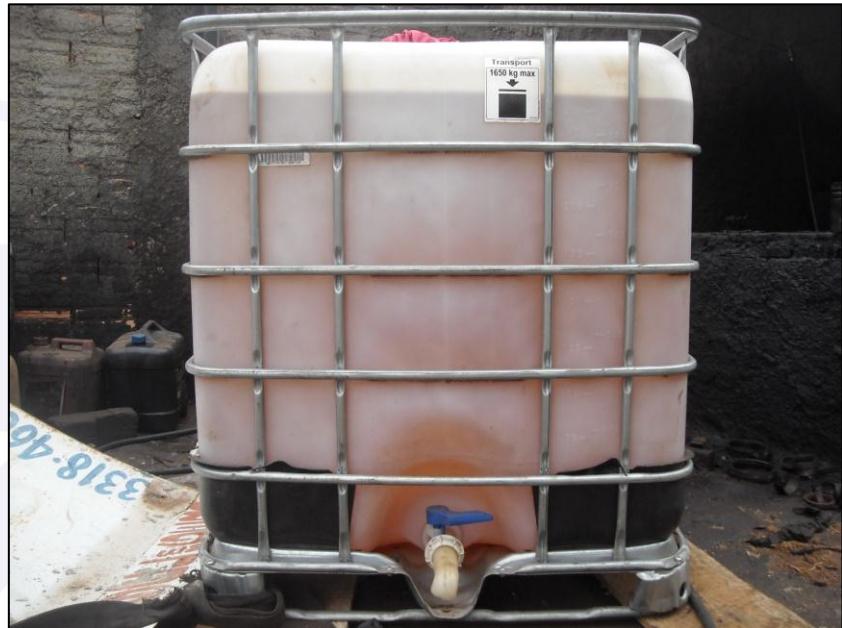
Durante os trabalhos de investigação, verificou-se ainda que em algumas operações fora de sede, o combustível utilizado para o reabastecimento da aeronave era transportado por uma caminhonete F-1000 num contêiner com capacidade para 250 galões de querosene de aviação (Figura 14).

Nessas ocasiões, alguns requisitos e procedimentos para controle da qualidade no armazenamento, transporte e abastecimento não eram realizados em conformidade com o que prevê as normas ABNT NBR 15216 e 13310. De acordo com os relatos obtidos pela investigação, esse contêiner foi utilizado pela última vez aproximadamente três semanas antes do acidente.

Figura 14 – Reservatório de combustível utilizado pela Unidade Aérea nas missões fora de sede.

Nas amostras retiradas desse reservatório foram realizados ensaios quanto ao aspecto, à massa específica, à goma atual lavada, à corrosividade ao cobre 2h a 100º C, à destilação à pressão atmosférica e ao teor de marcador. Segundo o Relatório de Ensaio nº 39/13, emitido pela Agência Nacional do Petróleo, Gás Natural e Biocombustíveis (ANP), em função dos parâmetros físico-químicos atingidos, as amostras apresentaram total conformidade com a atual especificação para querosene de aviação.

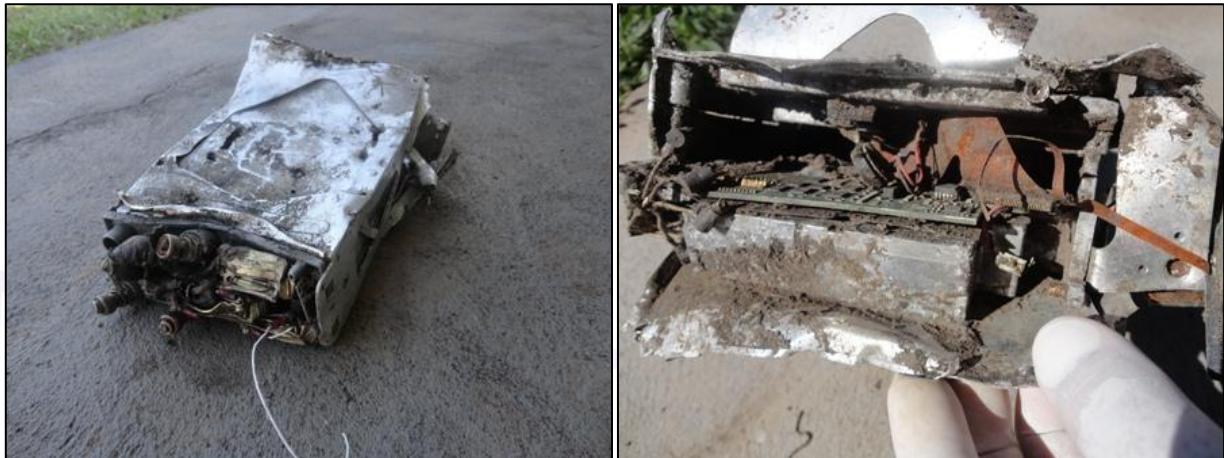
O GPS modelo GNS430W, PN 011-01060-00, fabricado pela *Garmin* e instalado na aeronave no momento do acidente (Figuras 15 e 16), foi analisado pela empresa GPS Center, de São Paulo-SP, representante da *Garmin* no Brasil, e pela empresa AERO Avionics, de Sorocaba-SP, especializada na manutenção e instalação de equipamentos eletrônicos em aeronaves. Os pareceres apontaram a impossibilidade de recuperação dos dados existentes na memória não volátil do equipamento, em função dos danos sofridos na queda do helicóptero.

Figura 15 e 16 – GPS modelo *Garmin GNS430W* retirado dos destroços do PP-CGO.

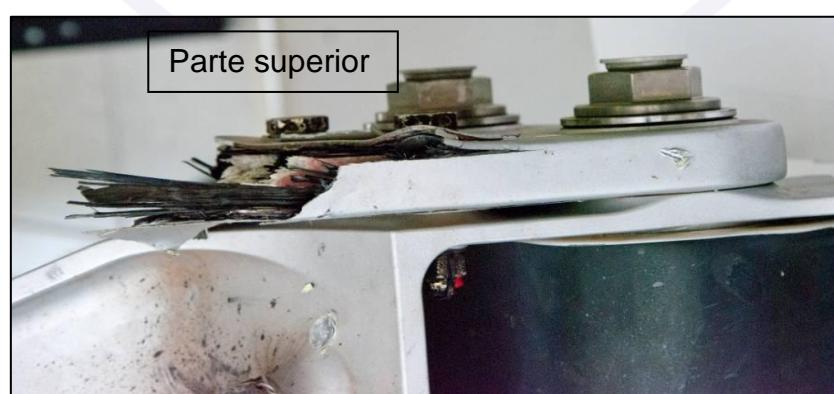
Adicionalmente, verificou-se que as superfícies de fratura apresentavam regiões características de tração e compressão, conforme pode ser observado nas Figuras 21, 22, 23 e 24.

Figura 21 - Detalhe da fratura da parte superior.

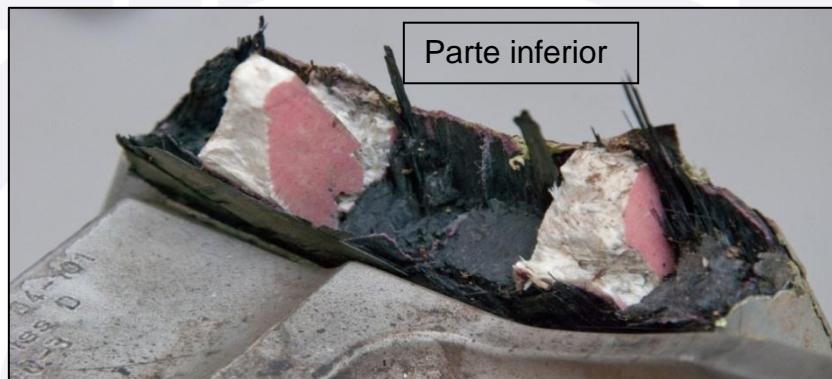
Figura 23 - Detalhe da fratura vista pela parte inferior.

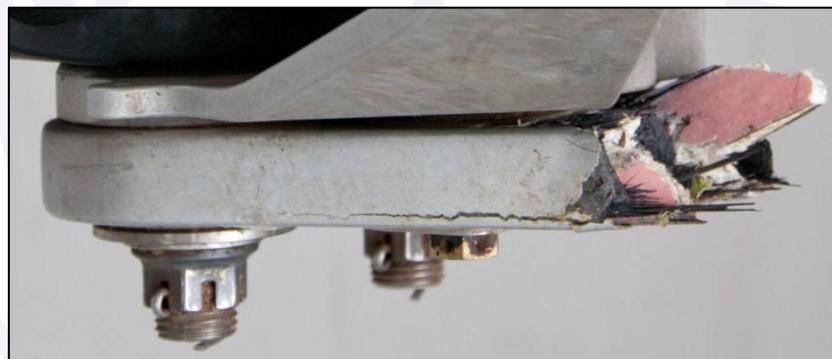
Figura 24 - Pode-se observar na superfície da fratura regiões de compressão e de tração.

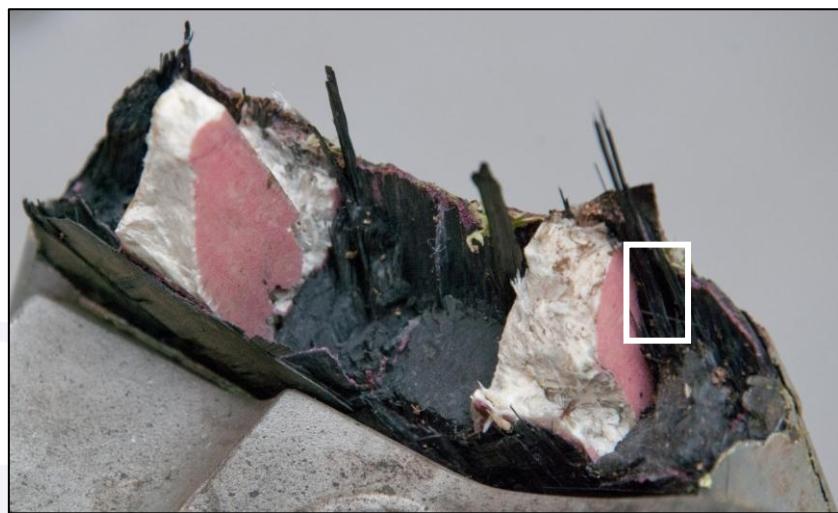
Após a análise macroscópica, foram realizados exames por microscopia eletrônica na fratura da pá com marcação azul. A região observada pode ser vista a olho nu na Figura 35 e por eletrofotografia na Figura 36.

Figura 35 - A área marcada com retângulo branco foi utilizada para microscopia eletrônica de varredura.

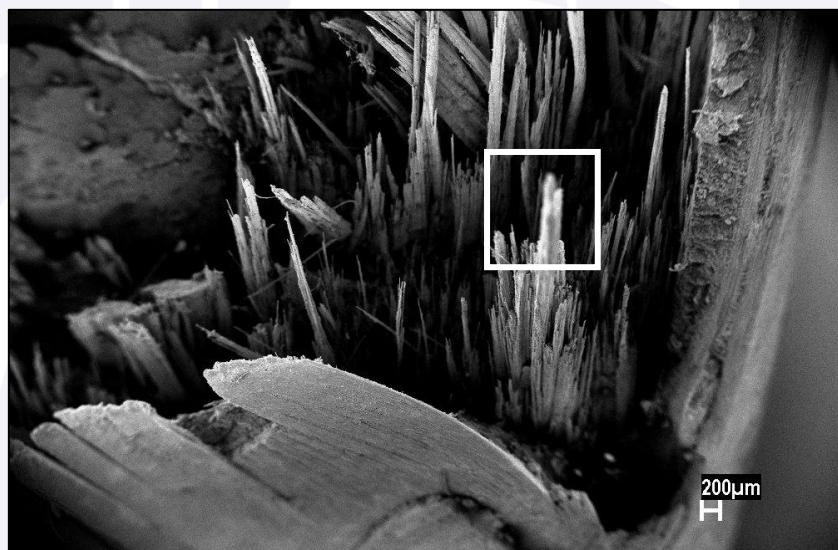
Figura 36 - A região marcada com um quadrado branco foi analisada com maior magnificação a partir de microscopia eletrônica de varredura.

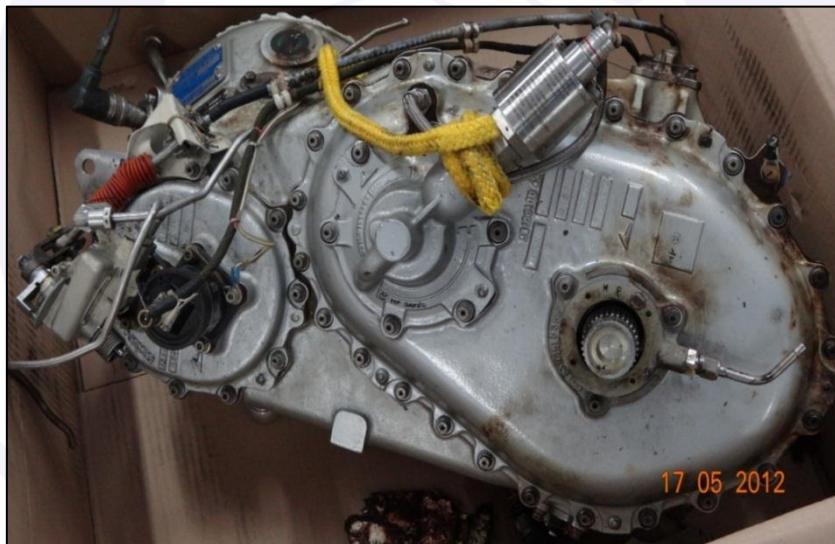
No início dos trabalhos, o motor encontrava-se envolvido pela estrutura da nacelle, a qual exibia danos significativos causados por impacto e fogo severo (Figuras 41, 42, 43 e 44). A caixa de redução estava fraturada na sua junção com a seção de potência do motor (altura da flange "B") e não apresentava avarias por calor (Figura 45).

Figura 45 – Caixa de redução do motor (RGB).

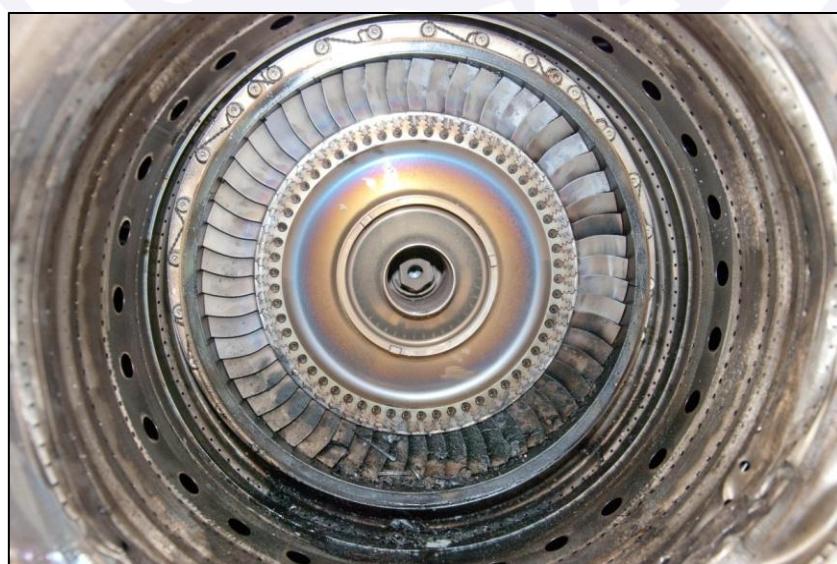
O rotor da turbina do compressor, na sua parte anterior (Figuras 49 e 50) possuía marcas de roçamento leve na raiz das palhetas.

Figura 49 – Rotor da turbina do compressor.

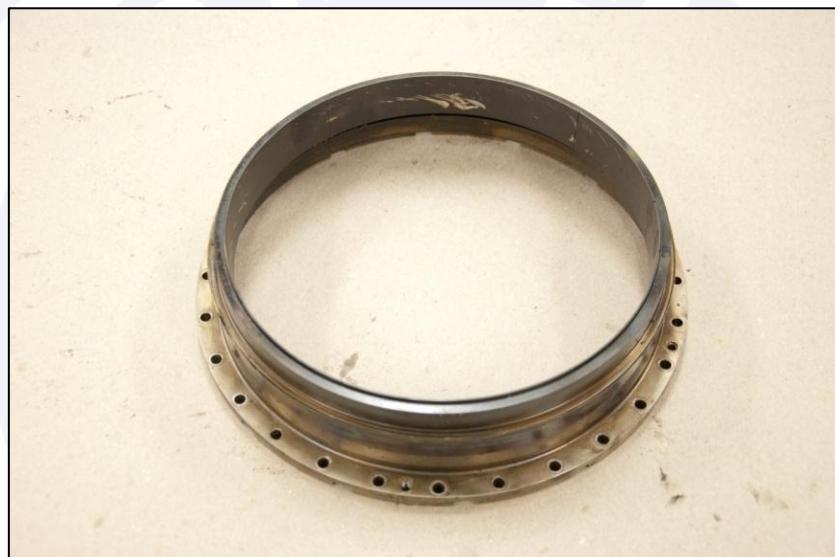
O anel segmentado da turbina do compressor apresentava diversas marcas de impacto deixadas pelas palhetas do rotor da turbina do compressor sobre os segmentos, como pode ser observado nas Figuras 51 e 52.

Figura 51 – Anel segmentado da turbina do compressor.

Em função dos resultados obtidos, o Relatório nº RI APA 03/2013, em seu item 3 – Discussão dos Resultados, concluiu que as marcas de impacto deixadas pelas palhetas do rotor da turbina do compressor sobre o anel segmentado foram produzidas quando o rotor já se encontrava parado, indicando que, no momento da colisão com o solo, o motor da aeronave estava inoperante devido a um apagamento em voo. O relatório afirma ainda que, nos trabalhos de desmontagem, não foram identificados problemas mecânicos, danos nos rolamentos, falta de lubrificação, fraturas ou outras discrepâncias que pudessesem causar mau funcionamento ou parada total do motor.

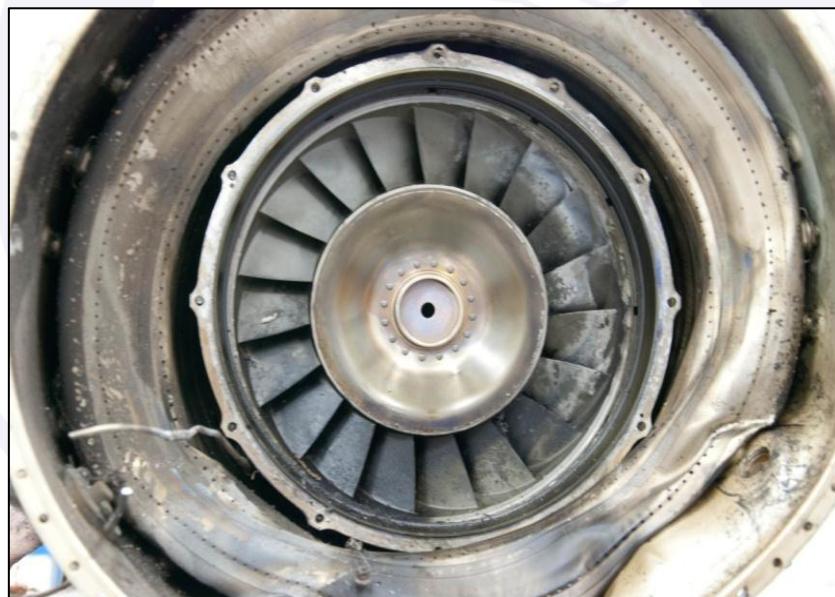
O diafragma apresentava marcas de roçamento leve. O estator da turbina de potência do motor encontrava-se em bom estado, não evidenciando danos decorrentes de rotação elevada ou de impacto. O lado posterior do diafragma (Figuras 53 e 54) também apresentava roçamento leve deixado pelas raízes das palhetas do rotor da turbina de potência.

Figura 54 – Vista posterior do estator da turbina de potência com o diafragma.

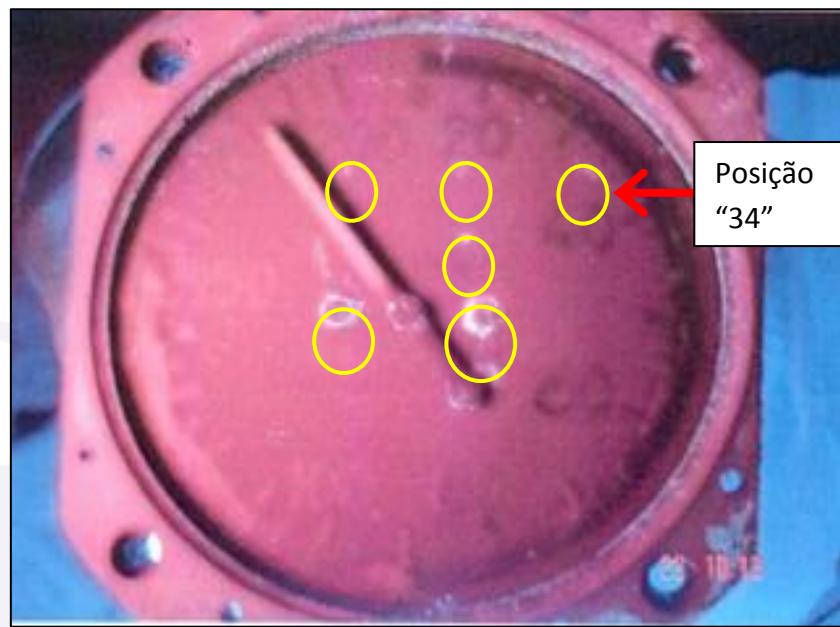
O Relatório nº 20-E/2012, de 12JUL2012, confeccionado pela Divisão de Certificação de Sistemas de Gestão do Instituto de Fomento e Coordenação Industrial (IFI), revelou, após análise com luz negra, a ausência de pontos de fluorescência na superfície interna do mostrador do velocímetro instalado na aeronave.

Nas pesquisas realizadas, foram verificados pontos com coloração clara, contrastando com o fundo escuro do instrumento que, segundo o relatório, poderiam ser interpretados como sinais de oxidação ou contaminação (Figura 59).

Figura 59 – Velocímetro sob ação de luz negra de intensidade de $1.310 \mu\text{W}/\text{cm}^2$. Os círculos em amarelo indicam os pontos que não foram considerados.

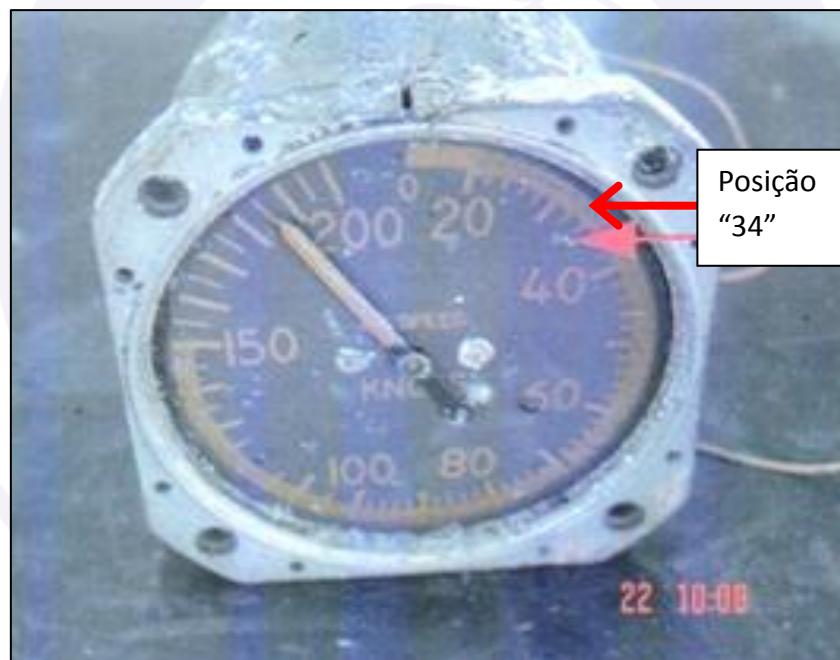
Ademais, o ponto encontrado na posição “34” (Figura 60), que coincidia com a região de contato em caso de impacto frontal, apresentou aspecto de coloração clara sem presença de fluorescência característica - semelhante a muitos outros sinais aparentes - não devendo, portanto, ser levado em consideração.

Figura 60 – Velocímetro sob ação de luz branca. Em destaque, o único ponto que poderia ter sido causado pelo ponteiro (posição “34”), mas que não foi considerado como evidência pelo Relatório 20-E/2012.

Em resumo, o Relatório 20-E/2012 traz, no item 5 – Conclusão, relata que não foi possível detectar pontos que indicassem a velocidade da aeronave no momento da colisão com o solo. Segundo o documento, a ausência de sinais ou evidências fluorescentes pode ter decorrido de impacto em direção desfavorável à marcação ou devido à ação de agentes que eliminaram ou mascararam possíveis evidências, tais como contaminação ou oxidação.

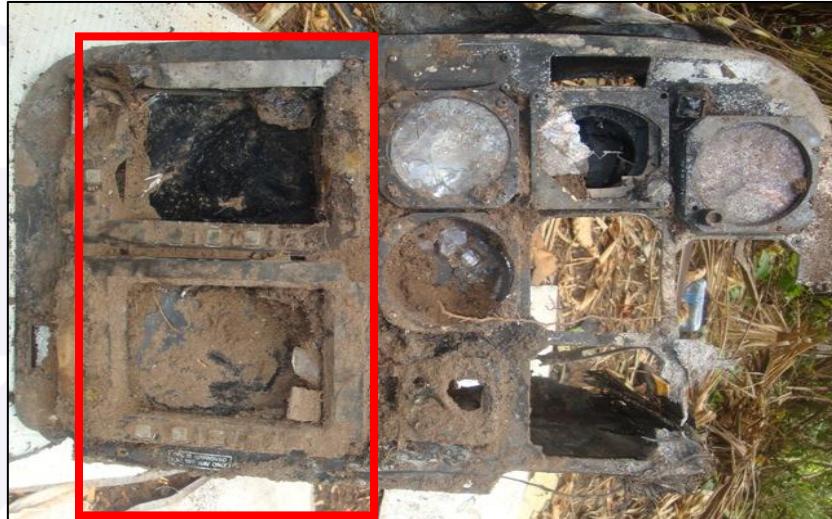
Apesar de apresentarem elevado grau de destruição e não possuírem requisitos de resistência a impactos, temperatura e pressão (como os gravadores de voo), as duas unidades de visualização de dados (*Electronic Display Units - EDUs*) instaladas no painel do PP-CGO foram removidas dos destroços da aeronave (Figura 61, em destaque) e levadas para análise nos laboratórios da *Astronautics Corporation* (fabricante do componente) em *Milwaukee*, EUA, numa tentativa de recuperar os dados gravados em suas memórias não voláteis.

Figura 61 – Painel retirado dos destroços do PP-CGO. Em destaque, as duas EDUs levadas para análise nos EUA.

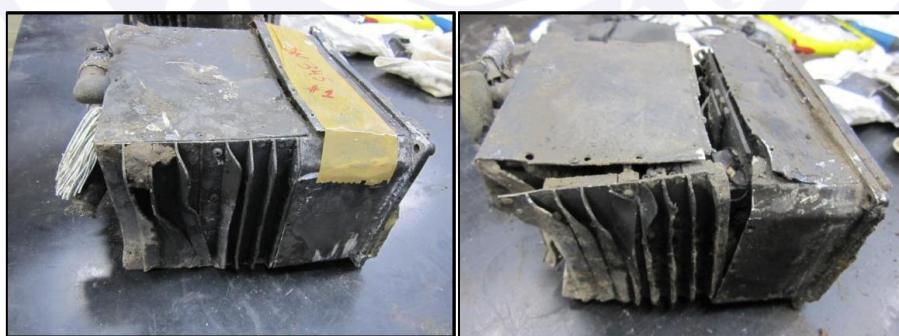
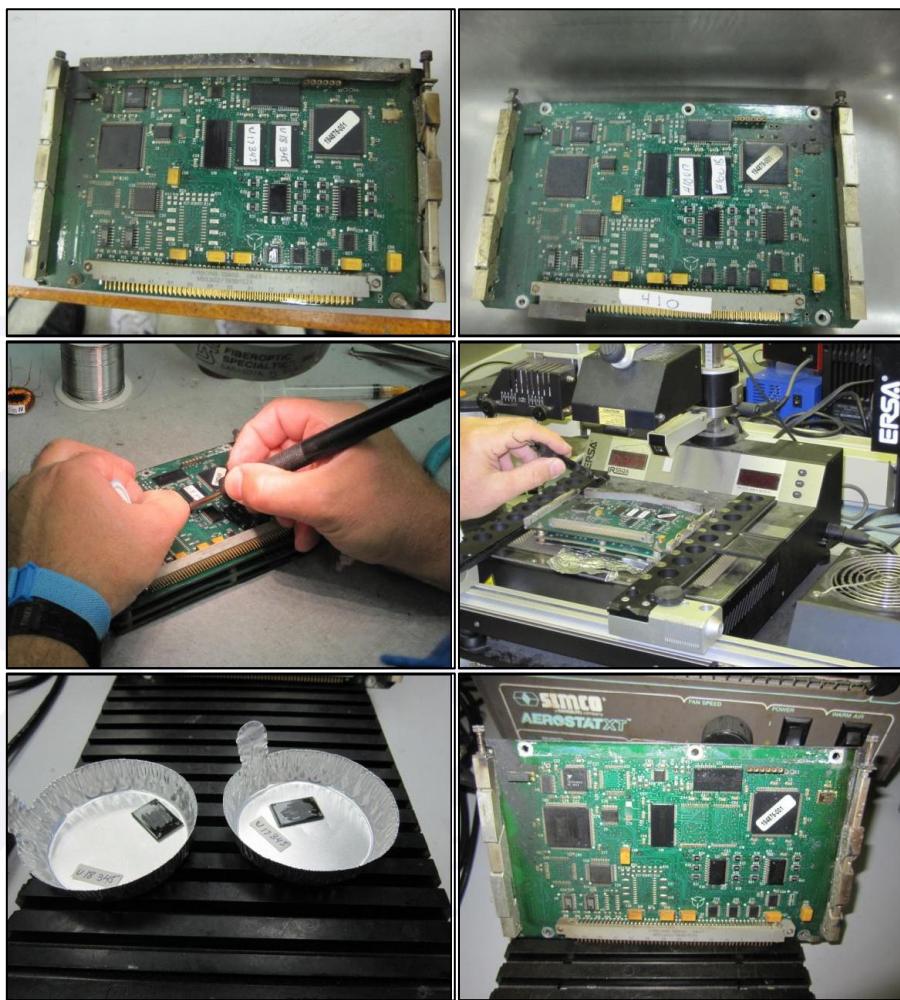
Após análise inicial, em função dos danos sofridos pelos componentes, optou-se por remover os chips de memória não volátil (NVM) das duas unidades eletrônicas e reinstalá-los na bancada de testes da empresa (Figuras 62, 63, 64, 65, 66 e 67).

Figuras 62, 63, 64, 65, 66 e 67 – Sequência de fotos mostrando a retirada da memória não volátil das EDUs instaladas no PP-CGO e sua posterior instalação na placa de testes da *Astronautics Corporation*.

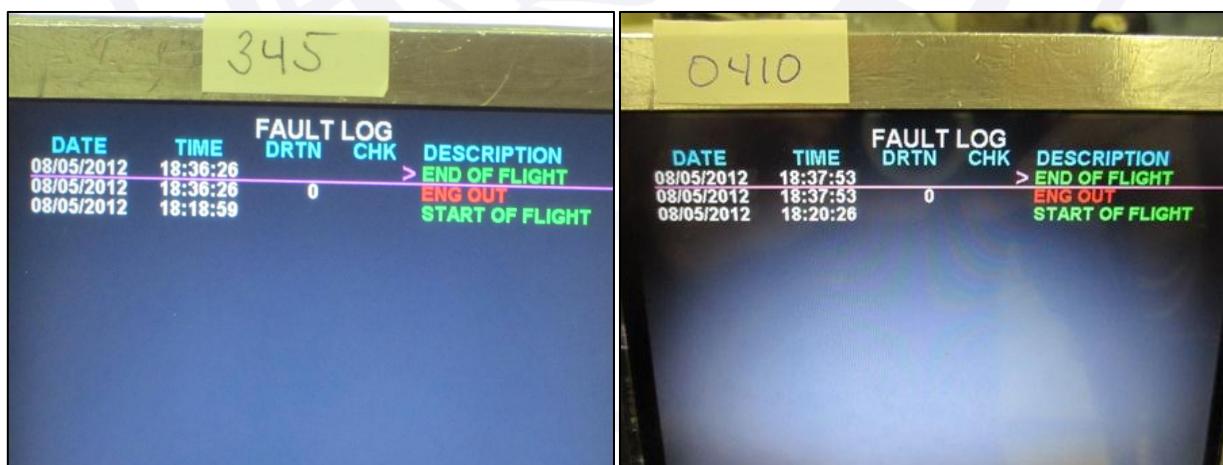
Apesar de apresentarem um diferencial de 87 segundos no campo “TIME” (hora) - o que provavelmente ocorreu devido a diferentes ajustes inseridos pelos tripulantes -, verificou-se que ambas as EDUs gravaram a *warning* “ENG OUT” cerca de 0.1 segundo antes do encerramento do voo (Figuras 68 e 69 e Tabela 6).

Figuras 68 e 69 – Mensagens *Faults Log* referentes ao voo que resultou no acidente armazenadas nas EDUs do PP-CGO.

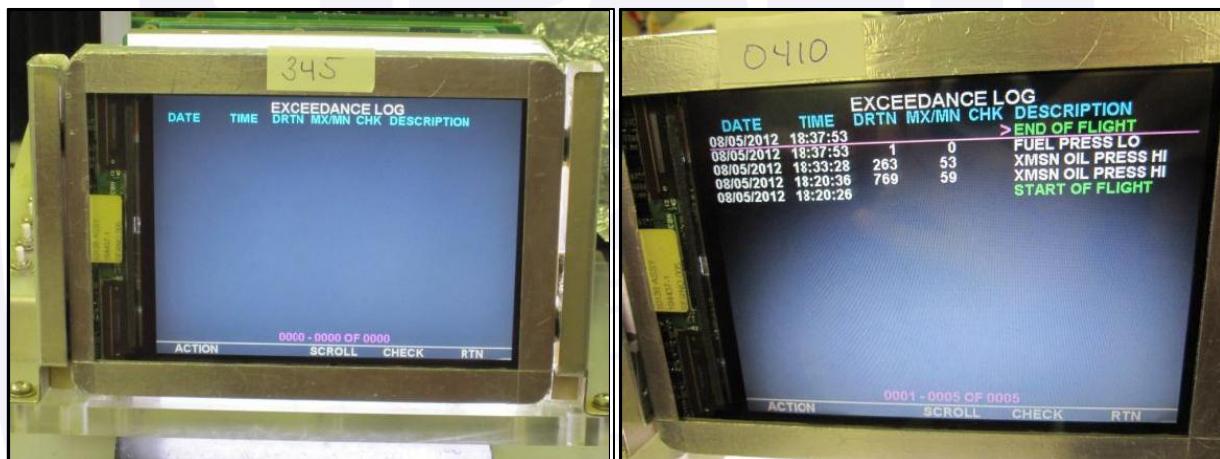
Já com relação aos *Exceedence Logs*, os resultados mostraram-se diferentes. Conforme pode ser observado nas Figuras 70 e 71 e Tabela 7, a EDU SN 345 não registrou qualquer informação; entretanto, a EDU SN 410 apresentou a extrapolação do limite máximo de pressão de óleo (*XMSN OIL PRESS HI*) por 769 segundos (às 18h20min36seg) e 263 segundos (às 18h33min28seg) e do limite mínimo de pressão de combustível (*FUEL PRESS LOW*) cerca de 0.8 segundos antes do encerramento do voo (*END OF FLIGHT*).

Figuras 70 e 71 – Mensagens *Exceedence Log* do voo que resultou no acidente armazenadas nas EDUs do PP-CGO.

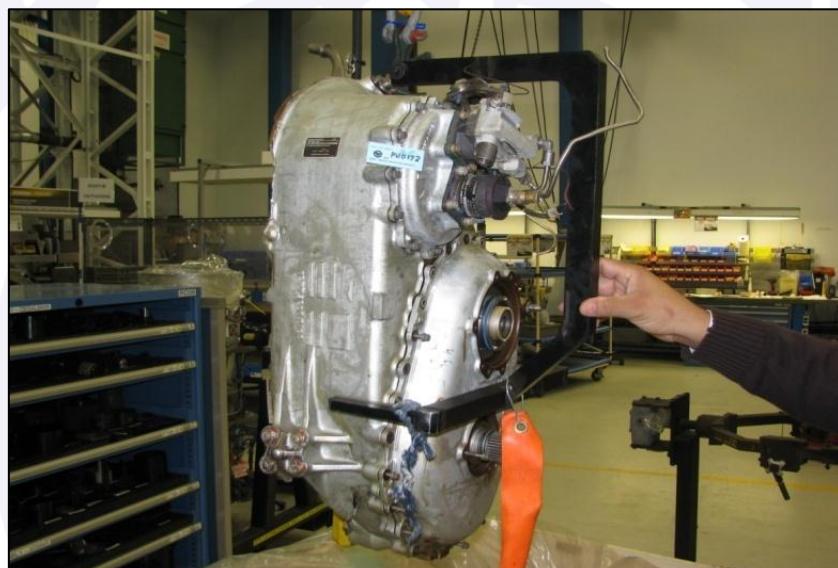
Figura 72 - Vista geral da caixa de redução no laboratório de análises da PW Canadá.

Ao final, o Relatório RI APA 03/2013, assinado por engenheiros da Divisão de Propulsão Aeronáutica do Instituto de Aeronáutica e Espaço (IAE), concluiu que não foram encontradas na caixa de redução evidências de mau funcionamento ou anormalidades que pudessem comprometer a operacionalidade do motor.

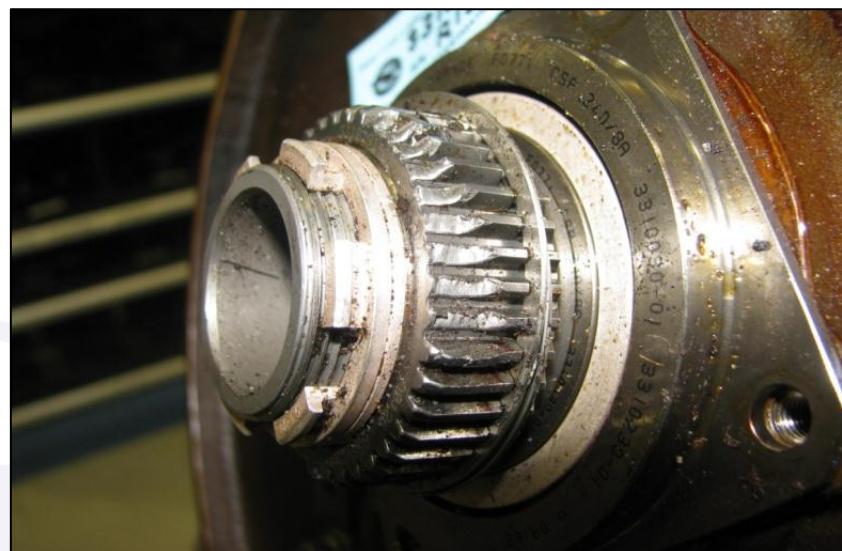
Figura 74 - Engrenagem de acoplamento da caixa de redução.

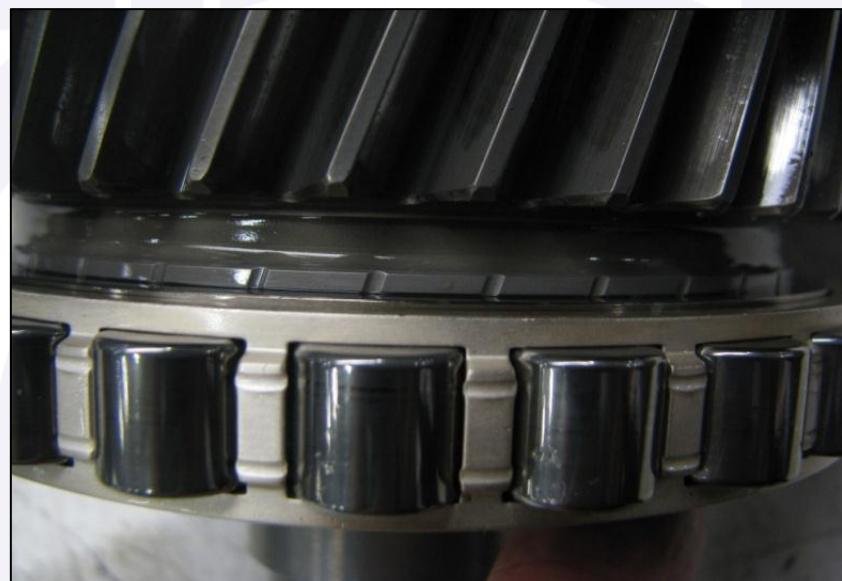
Figura 75 - Roletes do rolamento 10

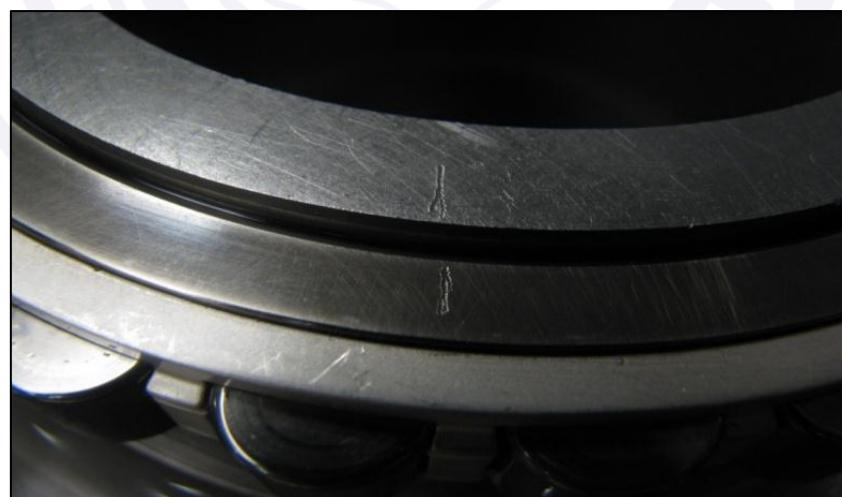
Figura 76 - Marcas de alinhamento feita após a aplicação do torque na porca.

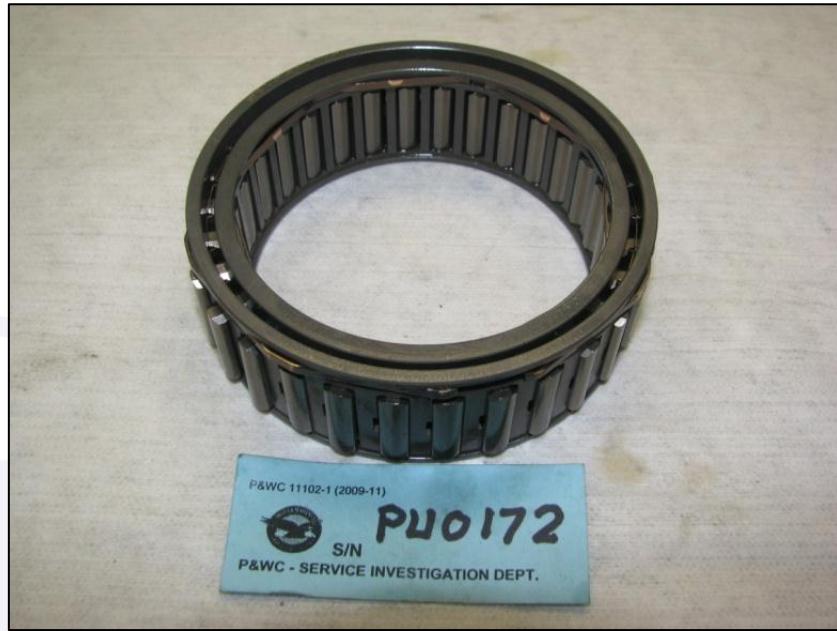
Figura 77 - Vista geral do rolamento da roda livre.

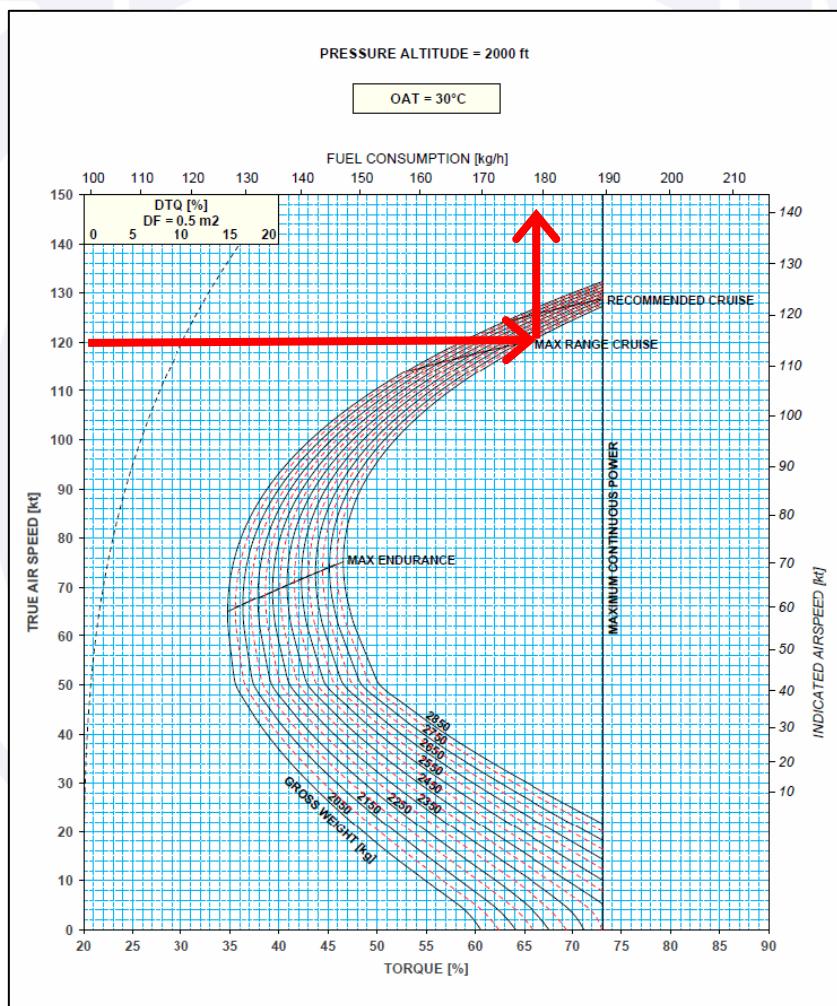
Considerando-se que a aeronave decolou de SBGO completamente abastecida, conforme descrito em “1.16 Exames Testes e Pesquisas, tópico Relativos ao combustível”, e que voou a uma velocidade de 120kt, mantendo uma altura de 500 pés AGL sobre um terreno cuja elevação média era de 1.500 pés, é possível afirmar que ainda havia aproximadamente 102kg de JET A-1 em seus tanques no momento do acidente (ver Figura 78 e Tabela 30).

Figura 78 – Gráfico de consumo do AW119 MKII. As setas indicam o consumo de 178 kg/h para uma velocidade de 120 nós, temperatura do ar de 30 °C e altitude de 2.000 pés.

Quantidade de combustível em SBGO	476 kg
Combustível consumido nas quatro etapas de voo (2h 08min) considerando-se um consumo médio de 178 kg/h (ver Figura 78)	374 kg
Combustível remanescente	102 kg

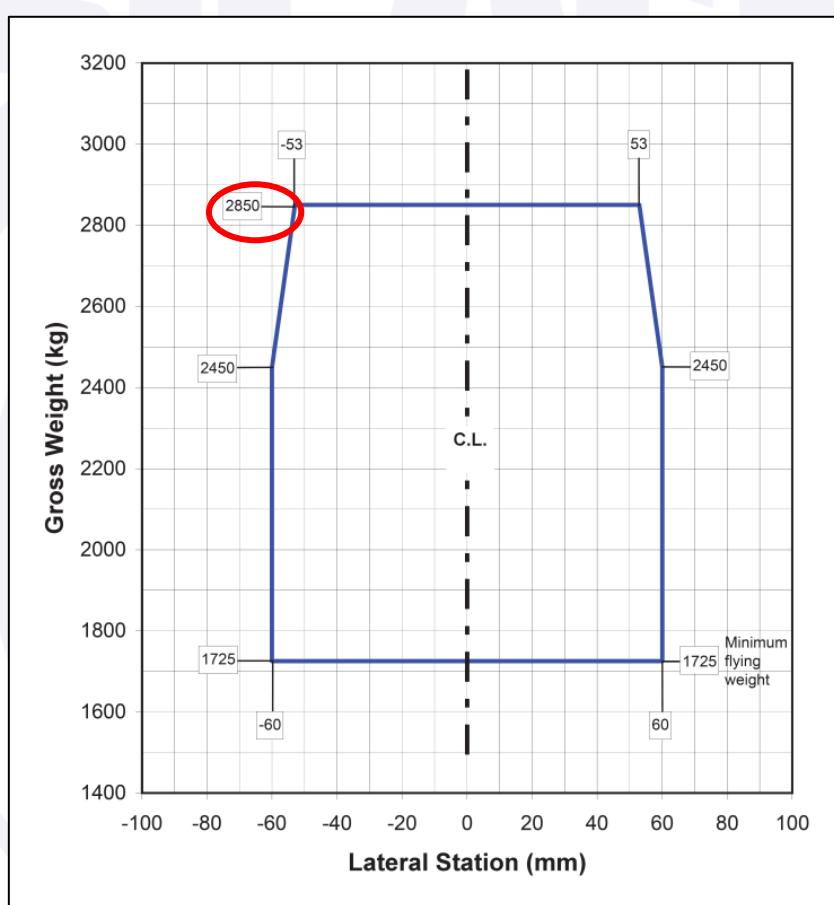
No momento em que ocorreu a falha do motor, descontados os 374kg relativos ao consumo médio de 2h 08min de voo, estima-se que o peso da aeronave encontrava-se em torno dos 2.842kg, dentro, portanto, dos limites estabelecidos pelo fabricante (Figura 79). O balanceamento da aeronave, considerada a distribuição de seus ocupantes, também estava dentro dos limites operacionais previstos.

Figura 79 – Gráfico de peso do AW119 MKII. Em destaque, o peso máximo de decolagem estabelecido pelo fabricante da aeronave.

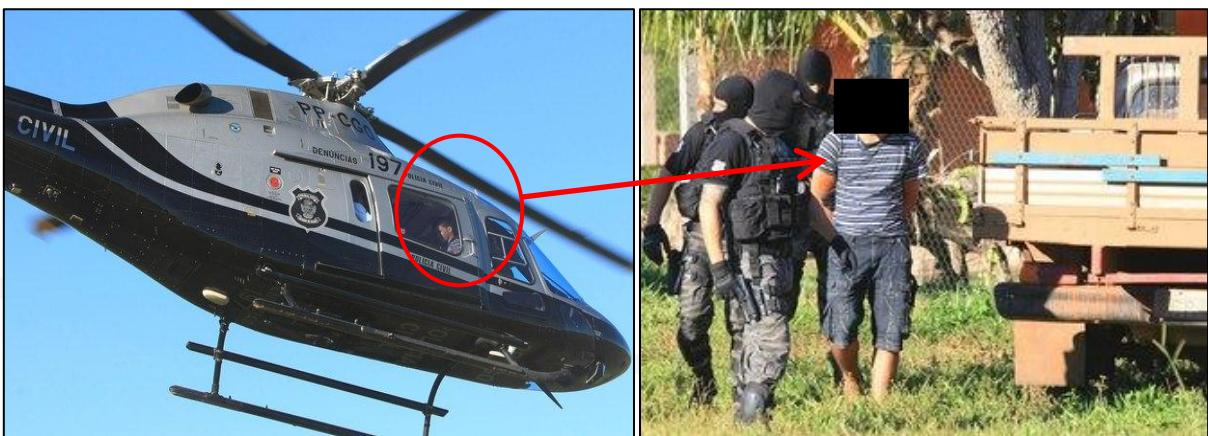
Segundo os relatos obtidos pela investigação, não havia posição fixa dentro da aeronave para o transporte do preso de justiça. Nas fotos tiradas no transcorrer da primeira reconstituição, é possível verificar que ele estava sendo transportado na posição 3 – de costas para a cabine dos pilotos (Figuras 80 e 81).

Figuras 80 e 81 – Posição na qual o preso de justiça foi transportado na 1^a reconstituição.

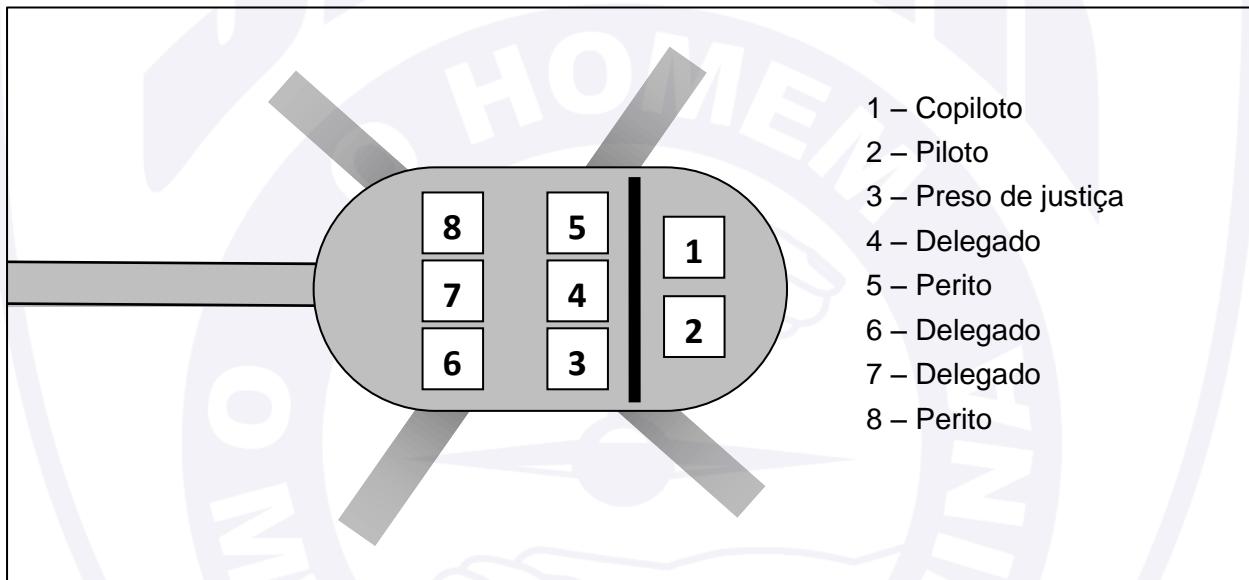
Figura 82 – Possível posição dos ocupantes do PP-CGO no momento do acidente.

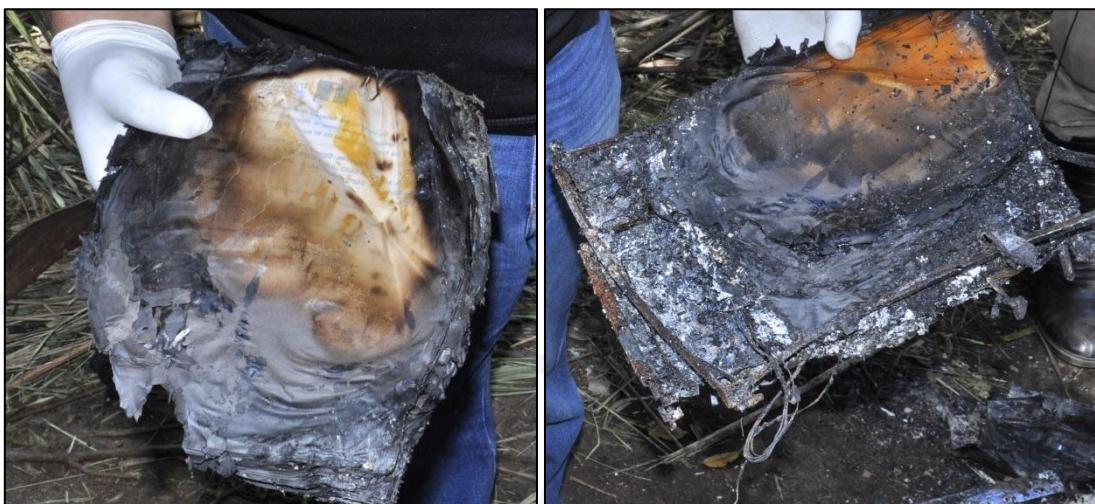
O diário de bordo, que poderia fornecer informações mais precisas sobre as horas voadas pelo helicóptero nos 17 meses de operação na Polícia Civil, não foi localizado. É possível que esse documento tenha queimado em meio aos destroços da aeronave. Alguns documentos encontrados no local do acidente foram identificados como peças do inquérito policial que estava em andamento (Figuras 83 e 84).

Figuras 83 e 84 – Documentos encontrados em meio aos destroços do PP-CGO.

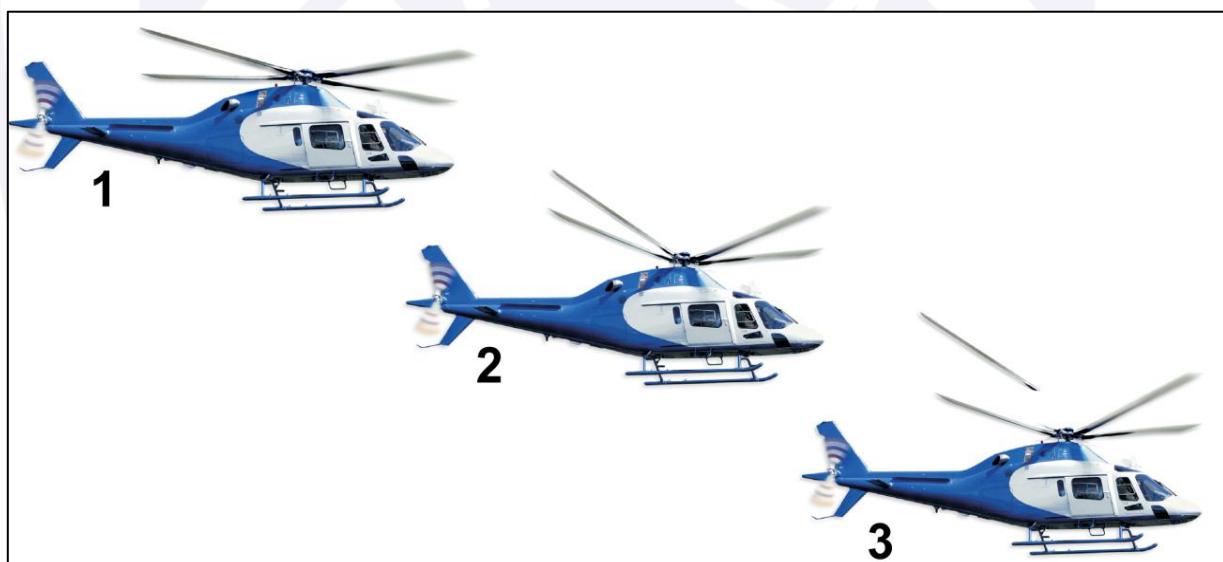
Figura 94 – Dinâmica do acidente (Fases 1, 2 e 3).

1) Voo de cruzeiro: a aeronave decolou da Fazenda Nossa Senhora Aparecida às 18h20min (UTC), com oito pessoas a bordo, com destino ao ponto de reabastecimento montado no município de Piranhas-GO. Com 17 minutos de voo, após ultrapassar uma elevação de 2.150 pés localizada no Setor Sul da sede da Fazenda Rancho Alegre, o motor da aeronave apagou em voo. De acordo com as informações obtidas a partir do depoimento de testemunhas, o helicóptero mantinha aproximadamente 1.000 pés acima do solo.

2) Efeito cone: a perda de tração no motor associada ao elevado torque aplicado, ao peso próximo ao máximo operacional e ao baixo momento de inércia proporcionado pelas pás de compósito do AW119 MKII Koala acarretaram uma rápida queda de RPM do rotor principal. Como consequência, a ação combinada da perda de força centrífuga de sustentação e do peso do helicóptero sobre o disco do rotor principal ocasionou o enflechamento das pás para cima (Efeito Cone).

3) Ruptura da pá: em um terceiro momento, o enflechamento das pás intensificou-se continuamente até ocorrer a falha estática¹ da pá do rotor principal com marcação em azul.

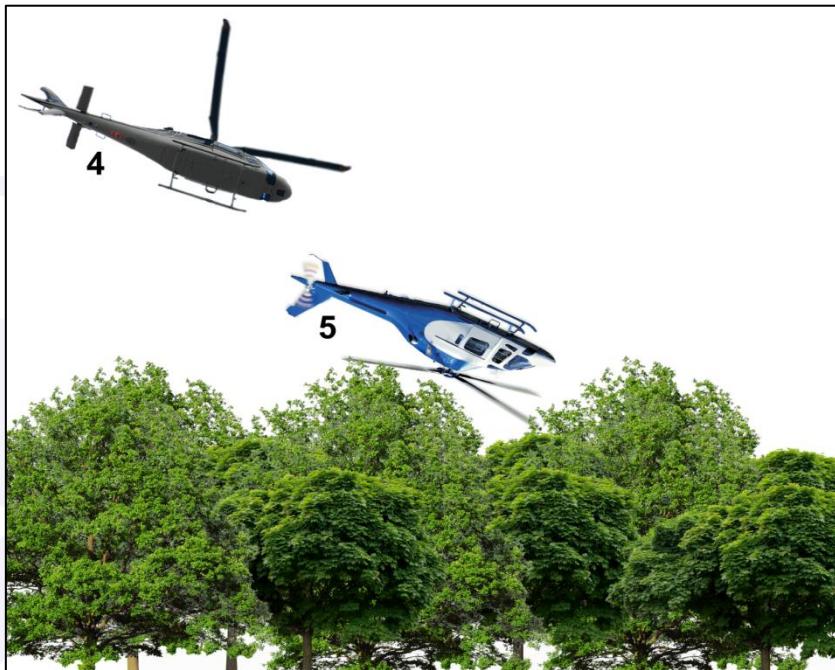
Figura 95 – Dinâmica do acidente (Fases 4 e 5).

4) Giro no eixo longitudinal: a tendência de giro da fuselagem após a rápida queda de rotação associada ao momento proporcionado pela perda de uma das pás do rotor principal fez com que a aeronave iniciasse um giro no eixo longitudinal, no sentido anti-horário.
