## HELIPORTUGAL/CS-HMH

### RELATÓRIO FINAL DE SEGURANÇA

### SAFETY FINAL REPORT

12/ACCID/2015

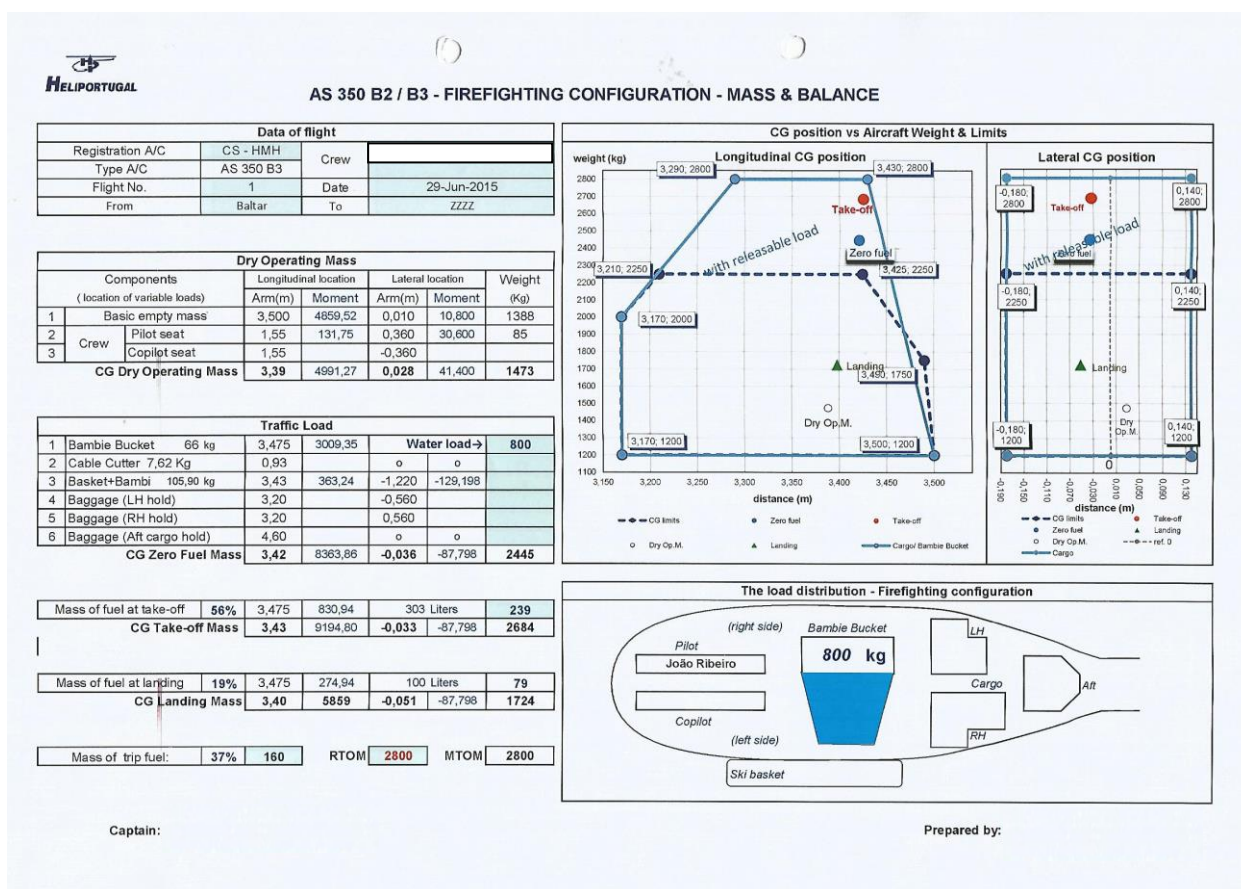
Figura 7 || Picture 7

Aplicando o peso do tripulante e do combustível na folha de massa e centragem do helicóptero verifica-se que este se encontrava dentro do seu envelope de voo tanto `descolagem com no momento do embate com a água (figura n° 7)

Applying the weight of the crew and fuel on the mass and balance sheet of the helicopter, we can check that its centre of gravity was within the respective flight envelope both on take off and on landing (picture Nr. 7).

A massa à descolagem era de 2250 libras com um limite máximo de 3210 libras.

The take-off mass was 2250 lbs with a maximum limit of 3210 lbs.
