AGUSTA A109S

RELATÓRIO FINAL DE
INVESTIGAÇÃO DE SEGURANÇA
DE ACIDENTE

ACCIDENT
SAFETY INVESTIGATION
FINAL REPORT

[09/ACCID/2018]

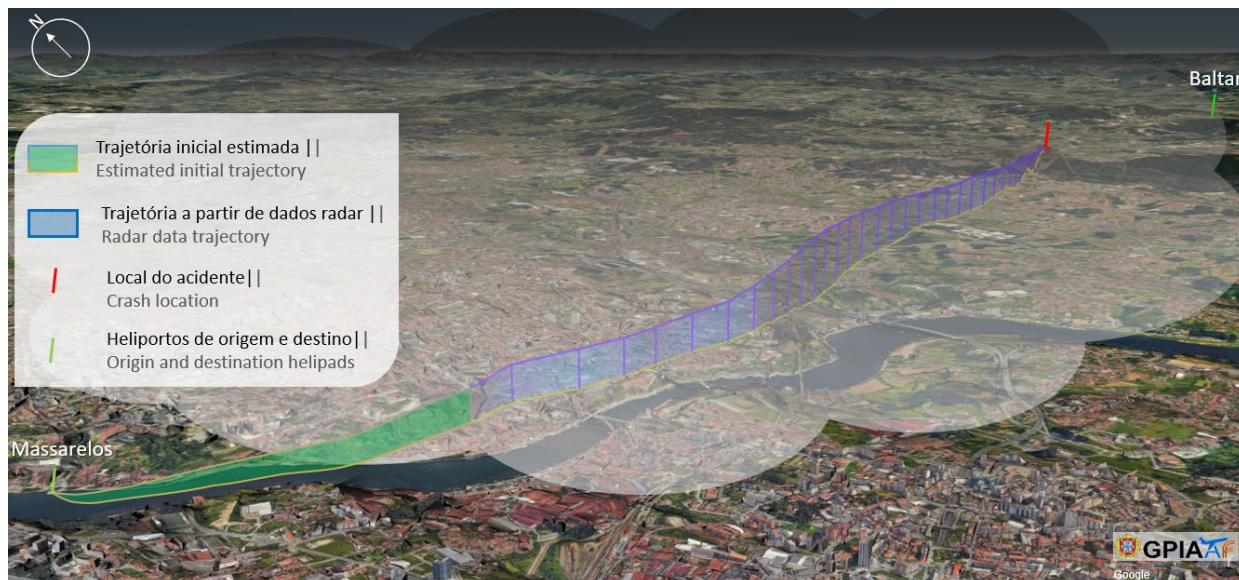
Figura 2

According to secondary radar data provided by the air navigation service provider, after take-off, the aircraft proceeded with a direct heading to the Paredes-Baltar heliport, flying at a cruising speed of around 130kt (240km/h) and at altitudes oscillating between 1400ft (427m) and 1500ft (457m).

Ilustração da trajetória do voo estimada e a partir de dados radar

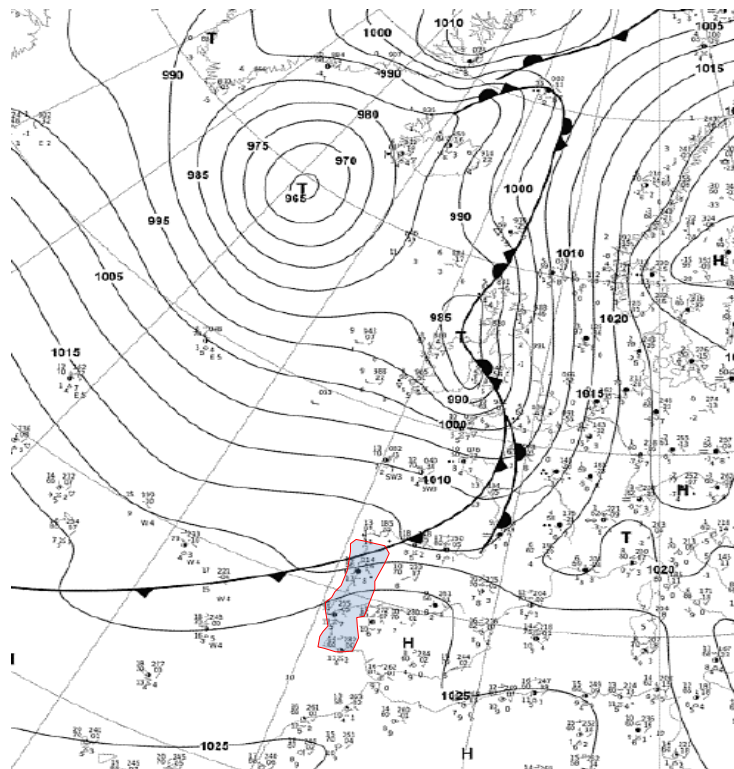
Figura 11 || Figure 11

O vento predominante de sul com intensidade significativa acima dos 1500ft, contribuiu para que o voo da aeronave entre Bragança e Massarelos se estendesse por mais 15 minutos.

The predominant south wind with a significant intensity above 1500ft contributed to the aircraft flight between Bragança and Massarelos extended for additional 15 minutes.

Detalhe meteorológico
Fonte - IPMA

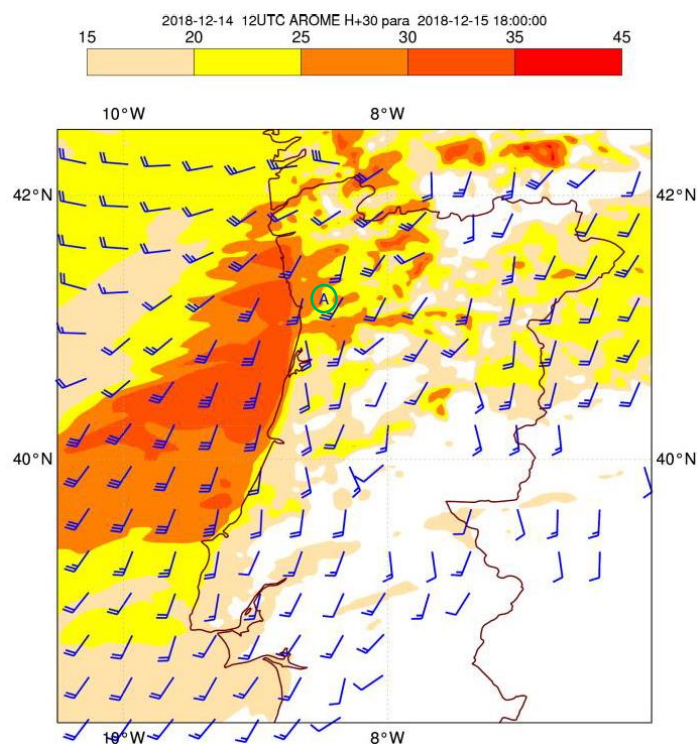
Figura 12 || **Figure 12**

The estimate for 1000ft (300m) AGL and 2000ft (610m) AGL indicates that the wind was from southwest with intensities between 10kt (19km/h) and 45kt (83km/h).

According to IPMA turbulence model, moderate to severe turbulence between the surface and the FL150 was expected at 18:00 UTC, as well as in subsequent hours.

Prognóstico de rajadas modelo AROME ("A" indica local do acidente)
Fonte - IPMA

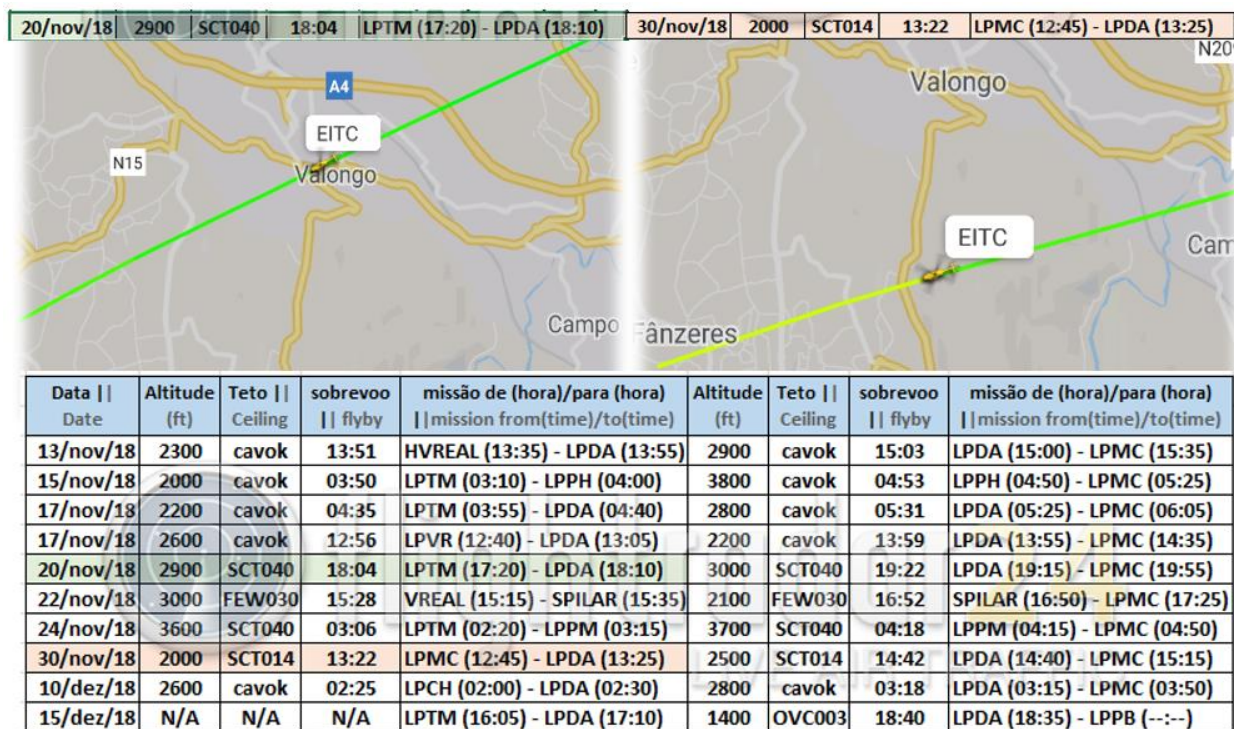
Figura 19 || Figure 19

The accident flight, following the Massarelos's take-off, had the particularity of a direct heading to Paredes-Baltar for refuelling, contrasting to the usually direct flights to Macedo de Cavaleiros operational base.

Voos recentes da aeronave com passagem pela área
Nota: informação de tetos com base nos METAR LPPR

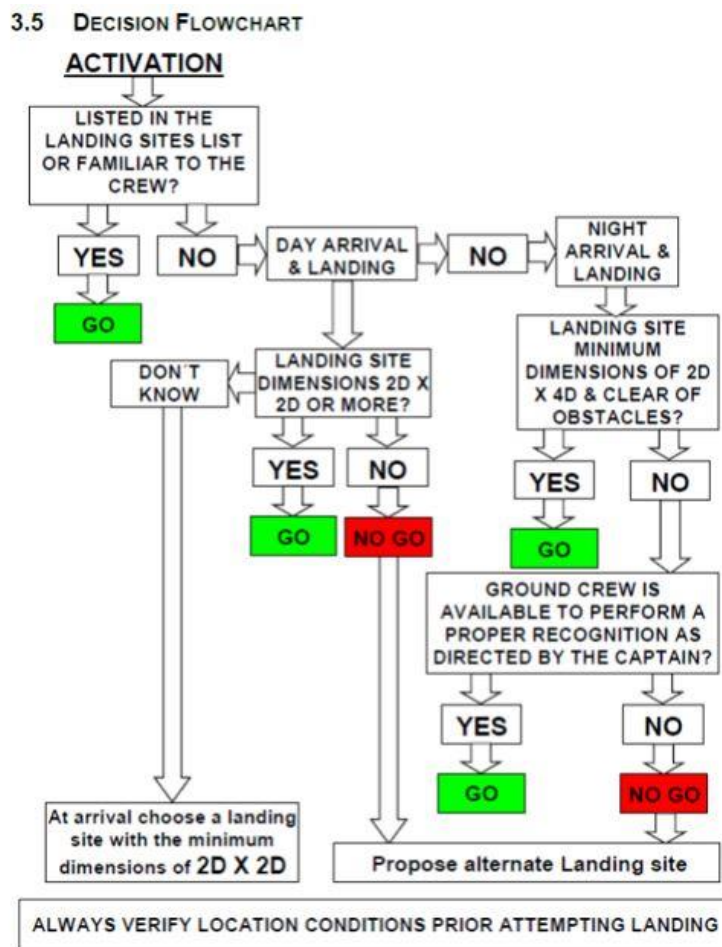
Figura 20 || Figure 20

The operator defines in his operations manual in Chapter 3.5 the conditions for the pilot in command to accept missions taking into account: The landing site is listed in the landing sites list, dimensions and if familiar to the crew. No weather conditions are analysed on this flowchart. Please refer to next figure.

Gráfico de suporte de decisão da tripulação

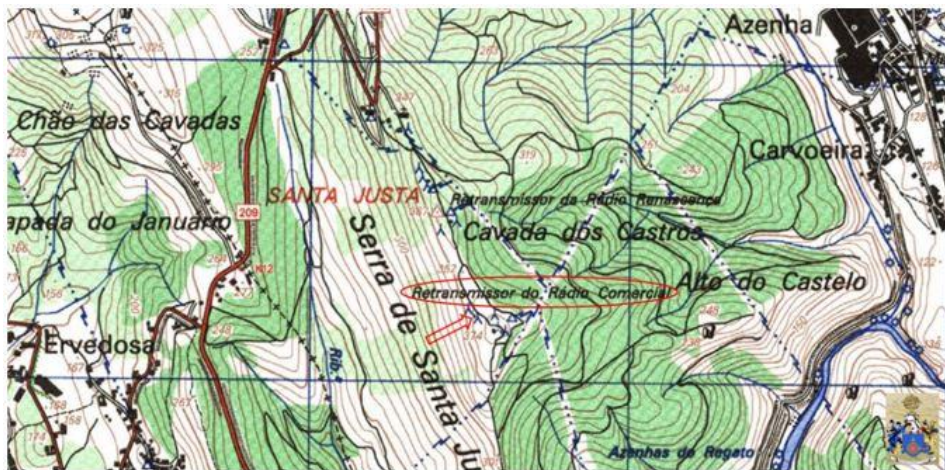
Figura 24 || Figure 24

None of the documents listed the obstacle involved in the accident, however it was identified in the Army Geospatial Information Centre M888-123 series chart, as well as a generic indication of obstacles in the area.

Carta série M888-123 do centro de informação geoespacial do exército, escala 1/25 000

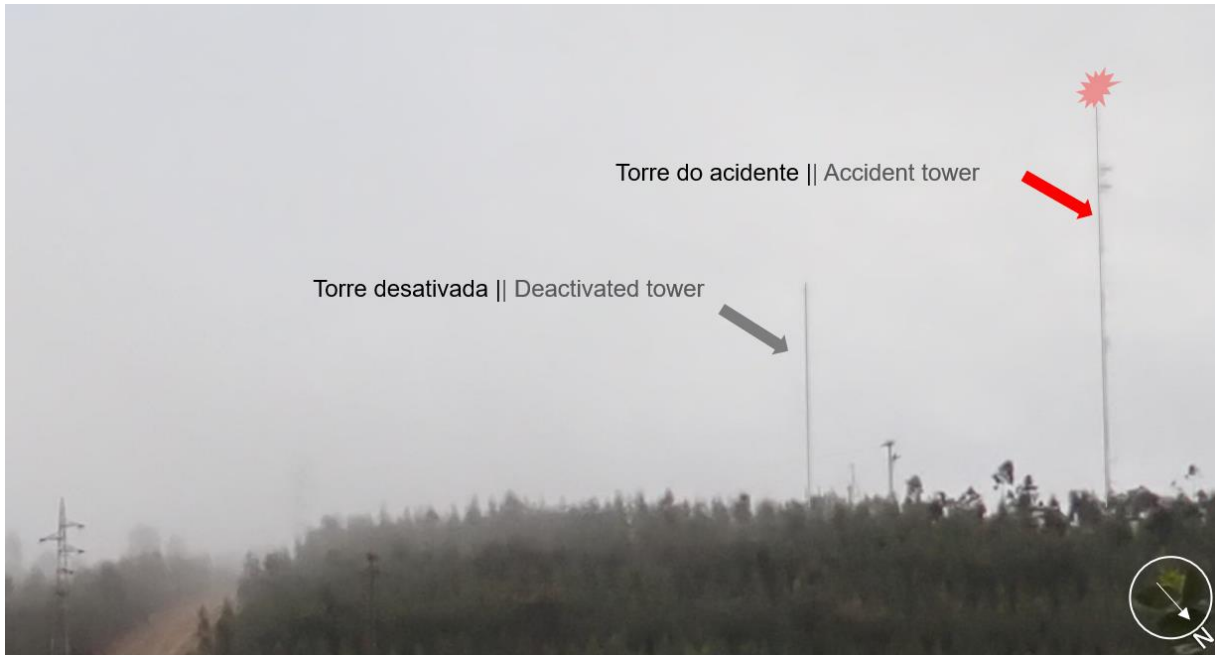
Figura 25 || Figure 25

The radio broadcasting support tower, with 66m (216ft) high, suffered a cut at 2,2m from the top, thus damaging the 6th level of the supporting system and the beacon lights. No other infrastructure damage was observed or reported.

Ilustração da posição relativa das antenas
 Fonte – Foto GPIAAF na manhã seguinte ao acidente
