## CESSNA C-152

### EAA - ESCOLA DE AVIAÇÃO AEROCONDOR / CS-AVA

## ACCIDENT SAFETY INVESTIGATION FINAL REPORT

[04/ACCID/2017]

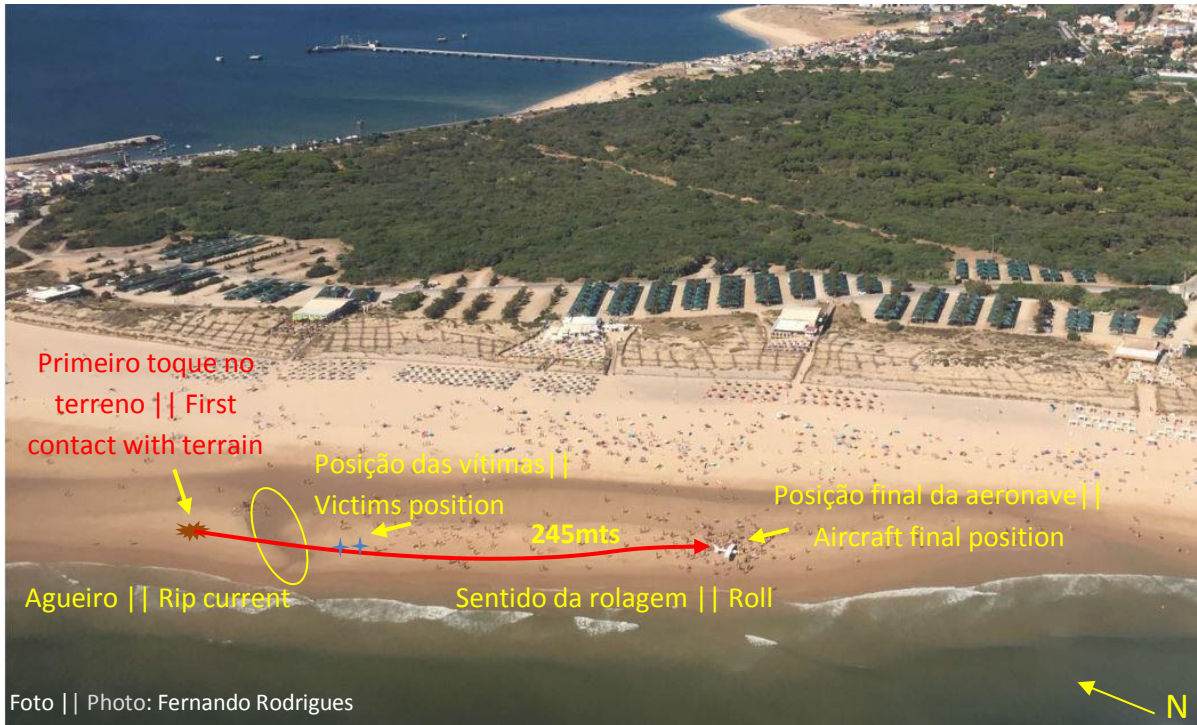
**Figura 4 || Figure 4**  
Local do acidente || Crash site

During the rollout, and without any control, the aircraft crossed a sea rip current channel. During this high drag deceleration event, the left wing mount bent forward as its structural integrity was compromised on the first ground touch.

The total rollout distance on the sand, from the first touch to the final stop position, was 245 meters.

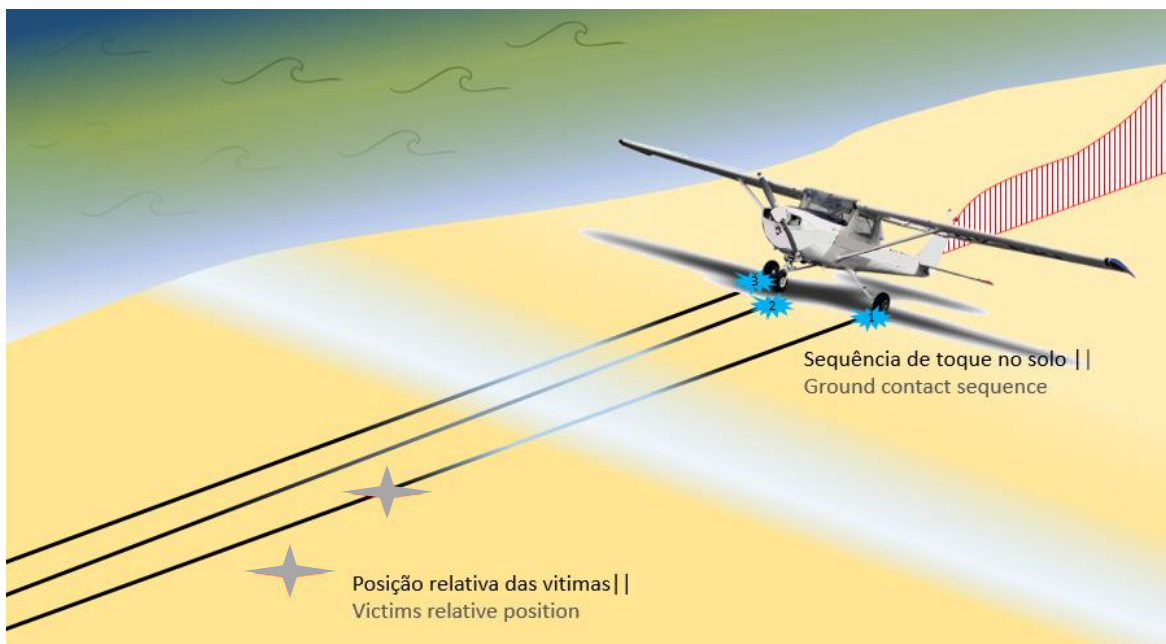
**Figura 5 || Figure 5**

There was a substantial damage on the LH wing on the root, lower skin, strut mount and wing tip.

The engine mount was found broken in several places.

With the total collapse of LH wing strut when crossing the rip current channel, there was a fuel leak in the fuel tank feed line near the wing root.

The vertical acceleration on the initial ground impact caused the breakage of the engine mount (which also supports the nose landing gear) and the deflection of the entire structure in front of the firewall, decreasing the space available between the propeller and the ground, allowing the propeller contact in the sand and causing damages that extended to the prop spinner.

Trajetória e sequência de eventos do acidente || Path and crash events sequence

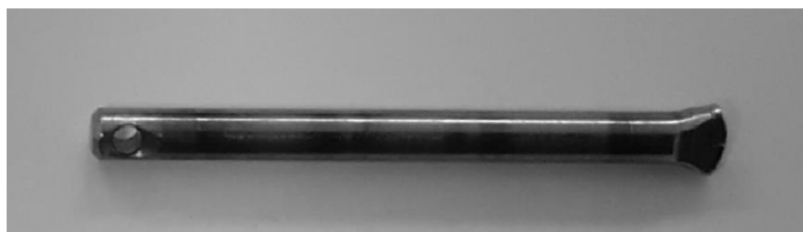
Figura 3 || Figure 3

After visualization of all components it was found that these presented apparently normal damages to the operation of the float system (Figure 3- *Pin*, Figure 4 - *Joining component Float valve/Pin*, Figure 5 - *Float valve*, Figure 6 - *Float seat*).

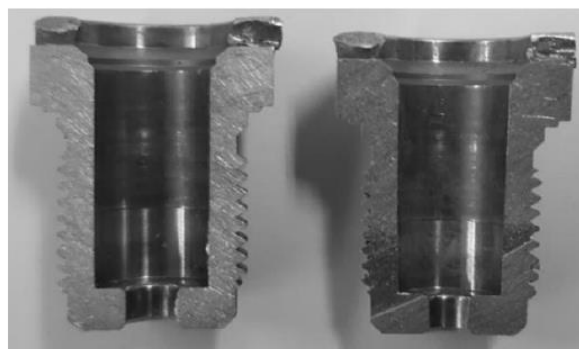
Figura 7 || Figure 7

The *Float seat* component was sectioned (after authorization by GPIAAF) in order to observe its internal geometry (Figure 7).

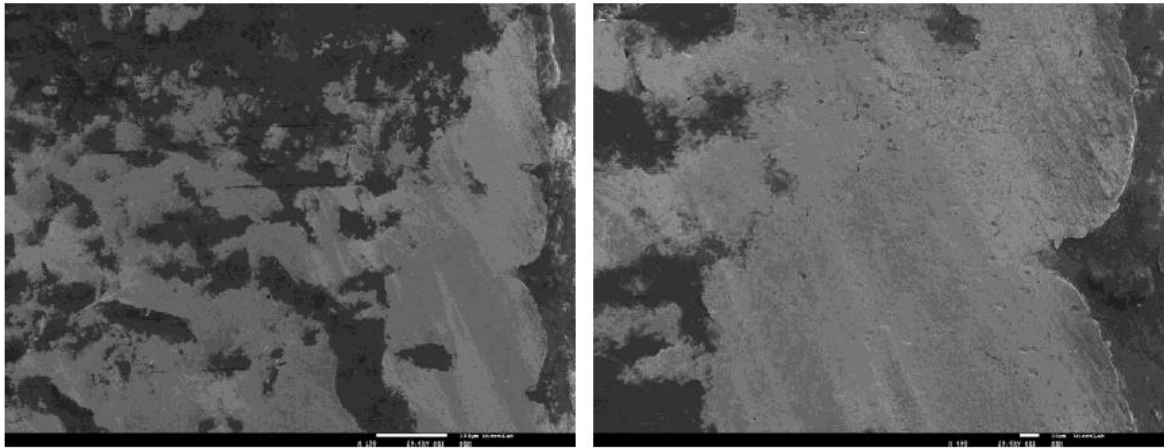
Figura 18 || Figure 18

In the areas of greatest wear all edges of the *Float valve* component show pronounced wear (Figure 18), as had already been observed using the optical microscope.

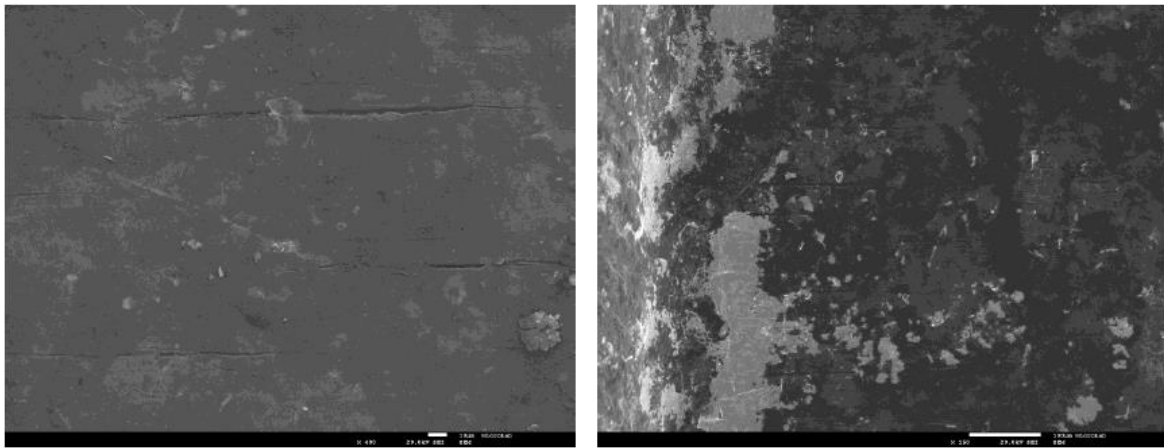
Figura 19 || Figure 19

Figure 19 shows secondary cracking on substantially the entire surface of the component without apparent influence on the smooth operation of the assembly

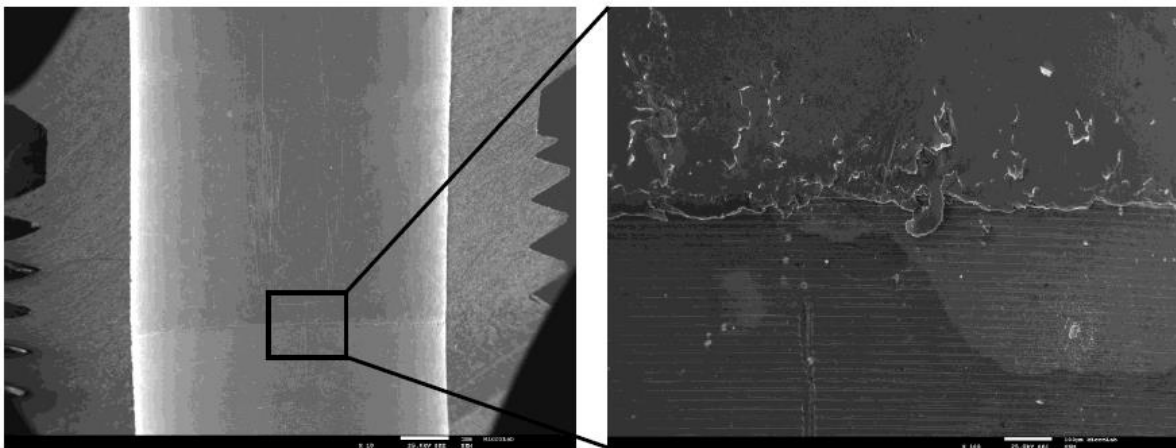
Figura 20 || Figure 20

In Figure 20 the inner surface of the component is shown. Two zones with different surface morphologies are visible; in the lower zone are visible the machining scratches while in the upper zone the surface is more polished due to wear caused by the contact between the *Float valve* and the *Float seat*.

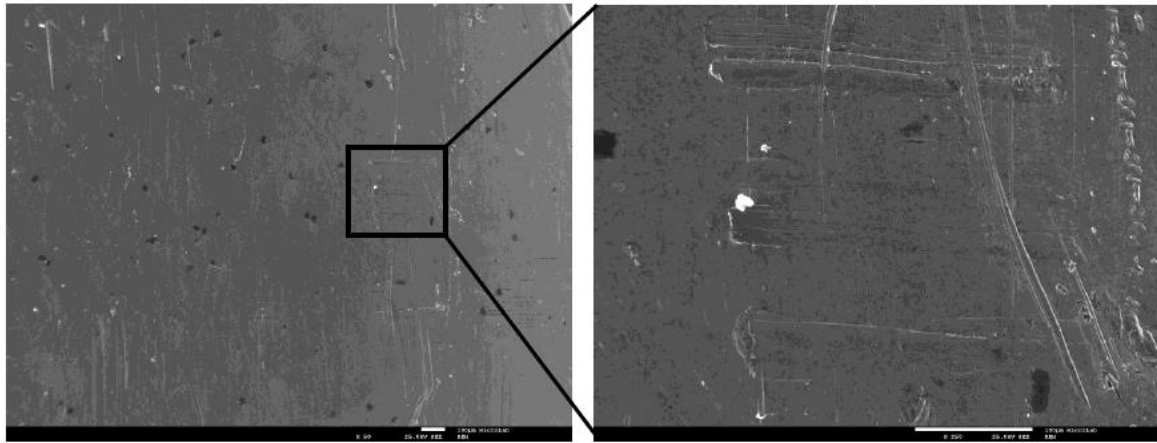
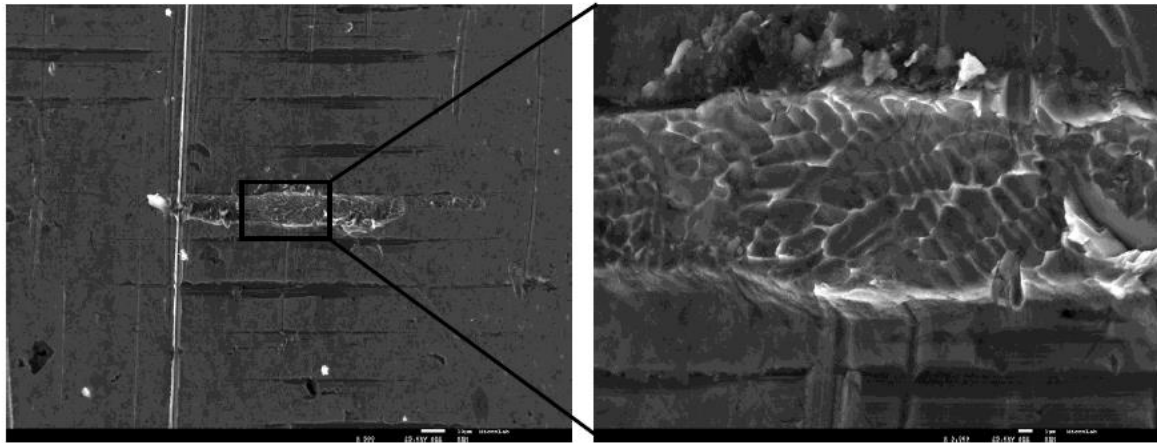
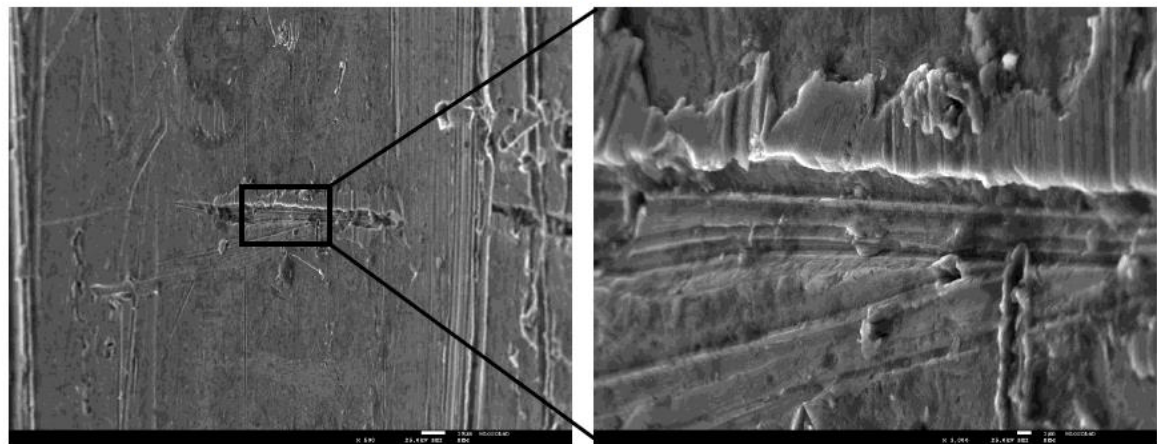
Deeper transverse marks are clearly visible on the more polished surface of the *Float seat* component due to more intense contact with the edges of the *Float valve* component (Figures 21 to 23). This type of marks indicate punctual contacts between the two components, rather than the perfect slip of the *Float valve* component inside the *Float seat* component. These deeper marks, which cannot be justified by the normal sliding between the edges of the *Float valve* and the cylindrical surface of the *Float seat*, can show the possible existence of debris which, due to the reduced clearance between the surfaces of the two components, may have caused a proper functioning of the float (slip). These debris may have been carried by the fuel or have arisen from the wear of the components involved.
