# Relatório Final do Acidente de ção do Conselho Nacional de Segurança nos Transportes

<b>Localização:</b>	Alexandria, MN	<b>Número do acidente :</b>	CEN16FA372
<b>Data e Hora :</b>	17/09/2016 , 0204 CDT	<b>Cadastro:</b>	N91NM
<b>Aeronave:</b>	AGUSTA A109	<b>Danos de Aeronaves :</b>	Destruído
<b>Definindo Evento :</b>	Perda de controle em vôo	<b>Lesões :</b>	3 Sério
<b>Vôo Conduzido Abaixo:</b>	Parte 135: Táxi Aéreo e Commuter - Não-Programado - Air Medical (Emergência Médica)

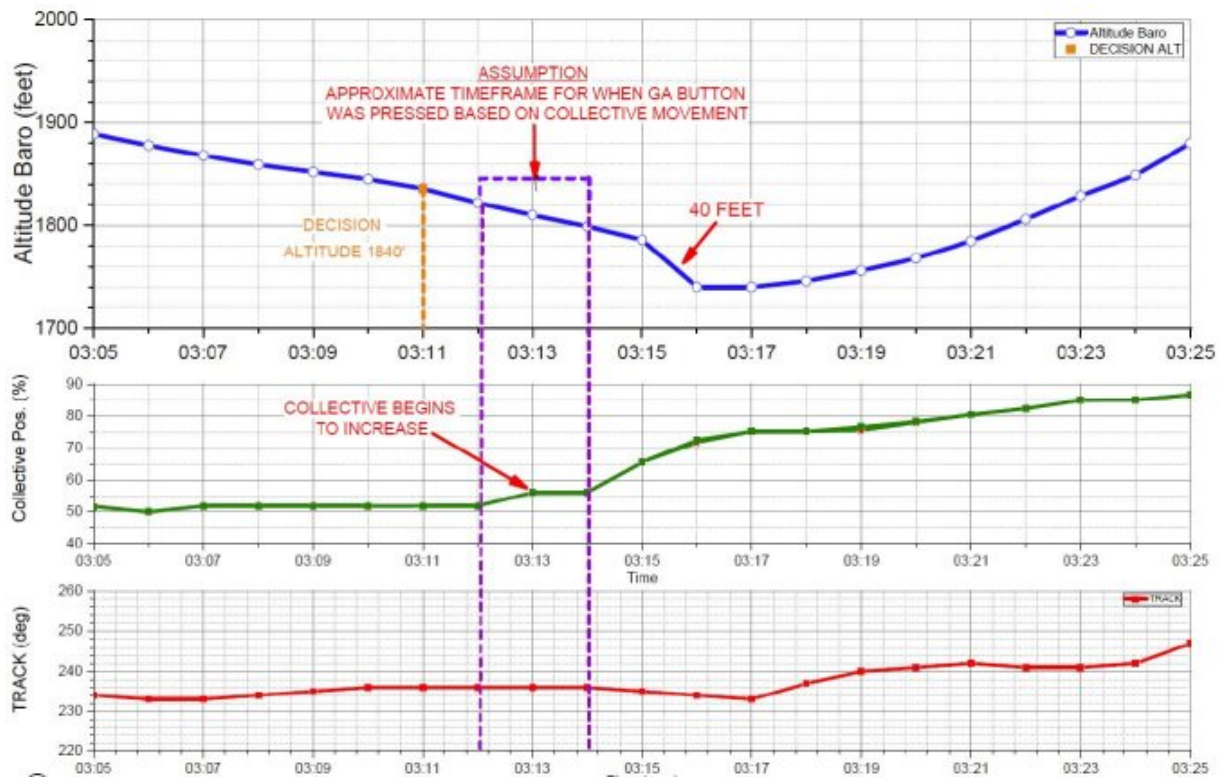
Figura 4 - Gráfico de Dados de Voo

Os dados gravados de helicópteros, motores e pistas de voo foram analisados e utilizados para realizar simulações de voo. As simulações revelaram que o helicóptero foi operado dentro dos limites prescritos; nenhuma evidência de uma margem esquerda de 45 ° não-ordenada foi encontrada. O helicóptero realizou uma curva de subida à direita constante com velocidade relativa decrescente seguida de uma margem direita progressiva com a velocidade de ar e velocidade de descida aumentando. Para recuperar, as simulações exigiam grandes insumos coletivos e um íngreme banco direito; tais manobras são difíceis quando realizadas em condições noturnas, sem referências visuais, embora menos exigentes em condições diurnas, com referências visuais claras. Os dados são indicativos de uma espiral descendente acelerada, provavelmente precipitada pelo piloto introduzindo excessivo controle cíclico direito durante a manobra de aproximação perdida,
